# Asbestinventarisatetest

Lindenlaan 18, 2275 Lille

Attestnummer : 20250320-000298.000

**Niet-asbestveilig**

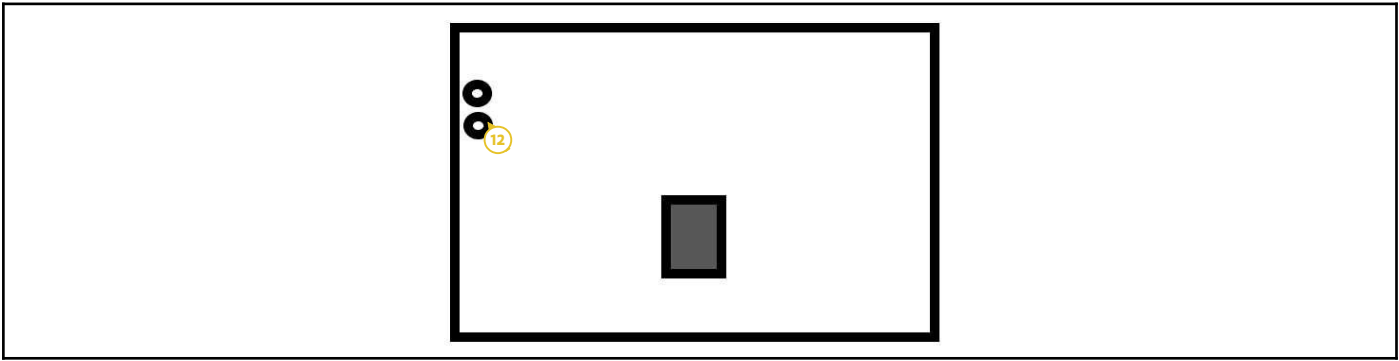
# Plan 1.6: zolder

| Beschrijving | Type | Actie |
|---|---|---|
| 12. Schouwbuis (visueel vastgesteld). | Asbestmateriaal | Zorgvuldig beheren |

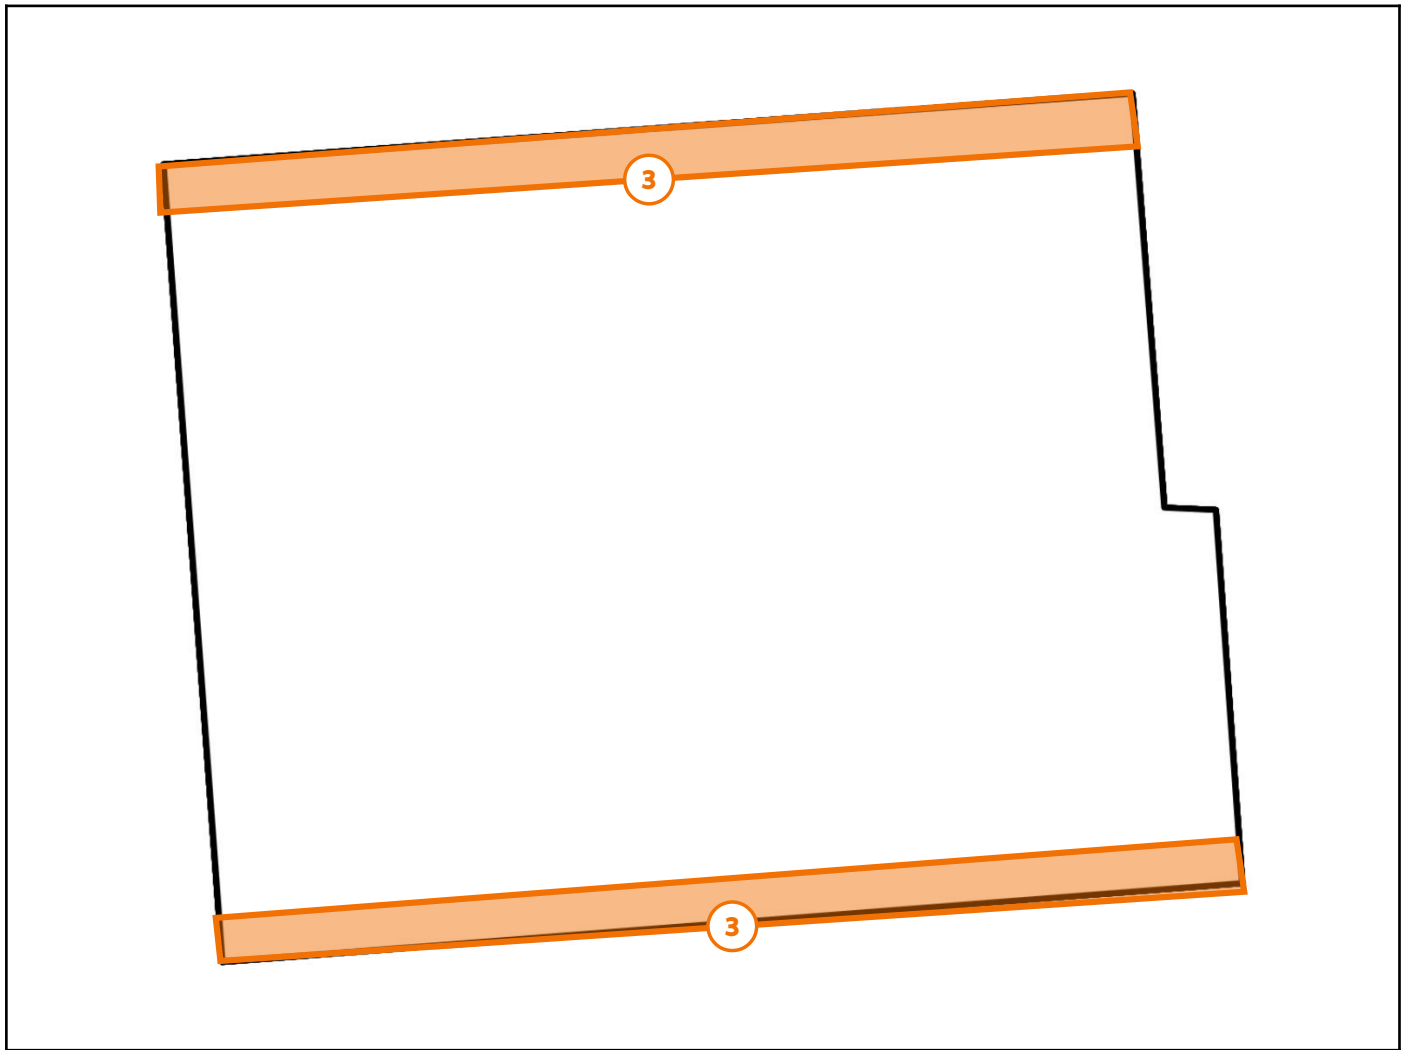
## Plan 1.7: Hoofdgebouw plan

| Beschrijving | Type | Actie |
|---|---|---|
| 3. Cementplaten dak | Asbestmateriaal | <a href="#">Verwijderen</a> |

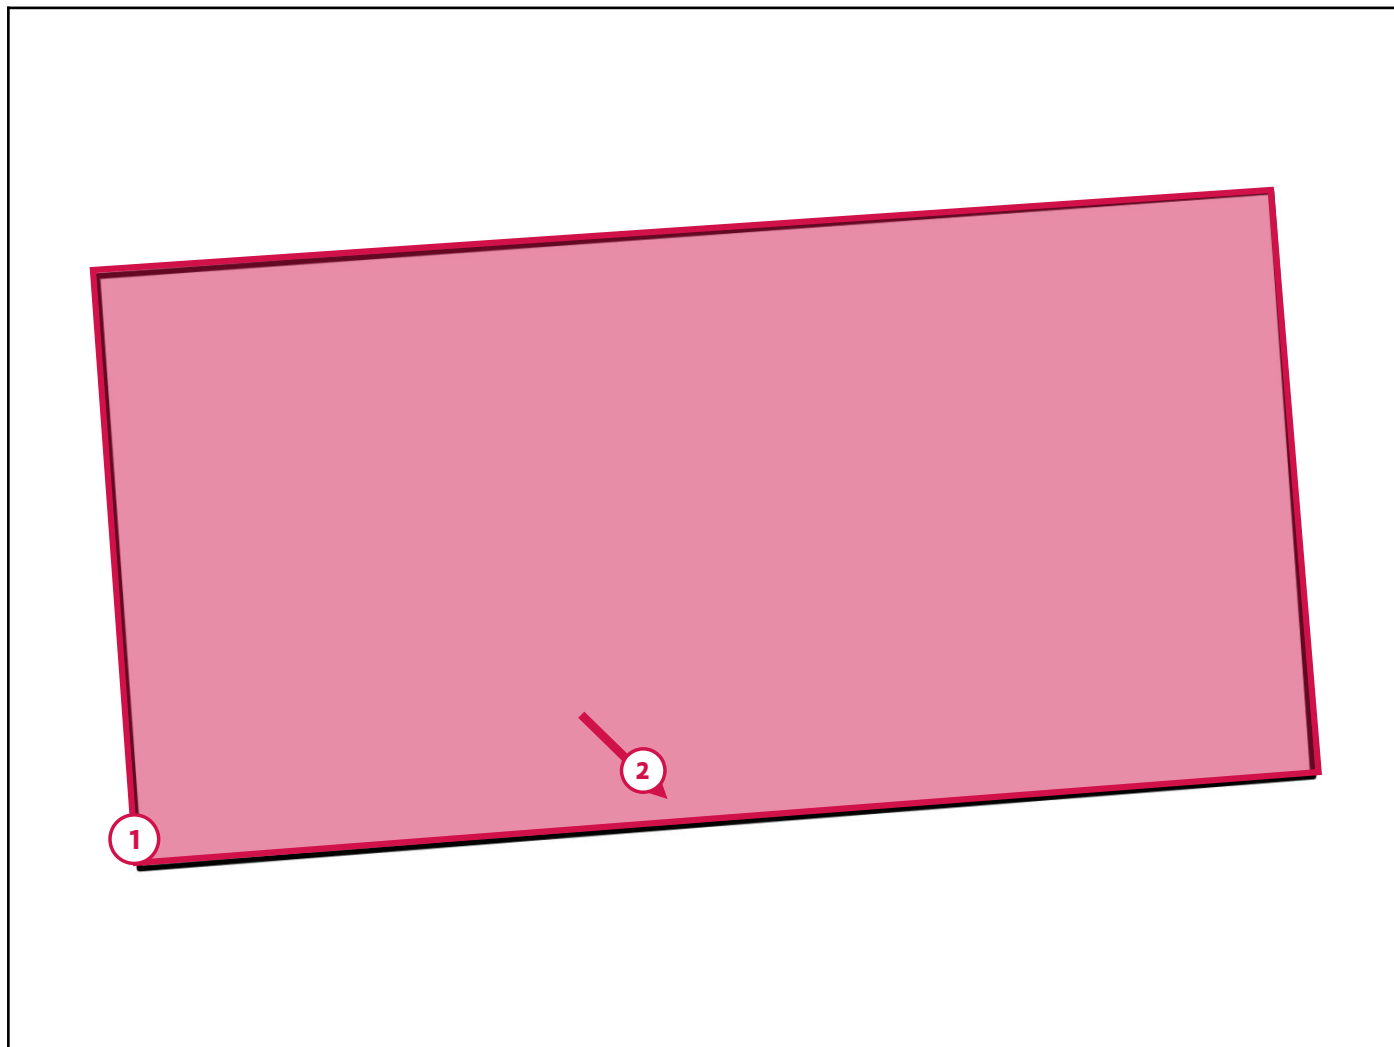
## Plan 2.1: Garage plan

| Beschrijving | Type | Actie |
|---|---|---|
| 2. Schouwbus (visueel vastgesteld). Garage | Asbestmateriaal | Dringend verwijderen |

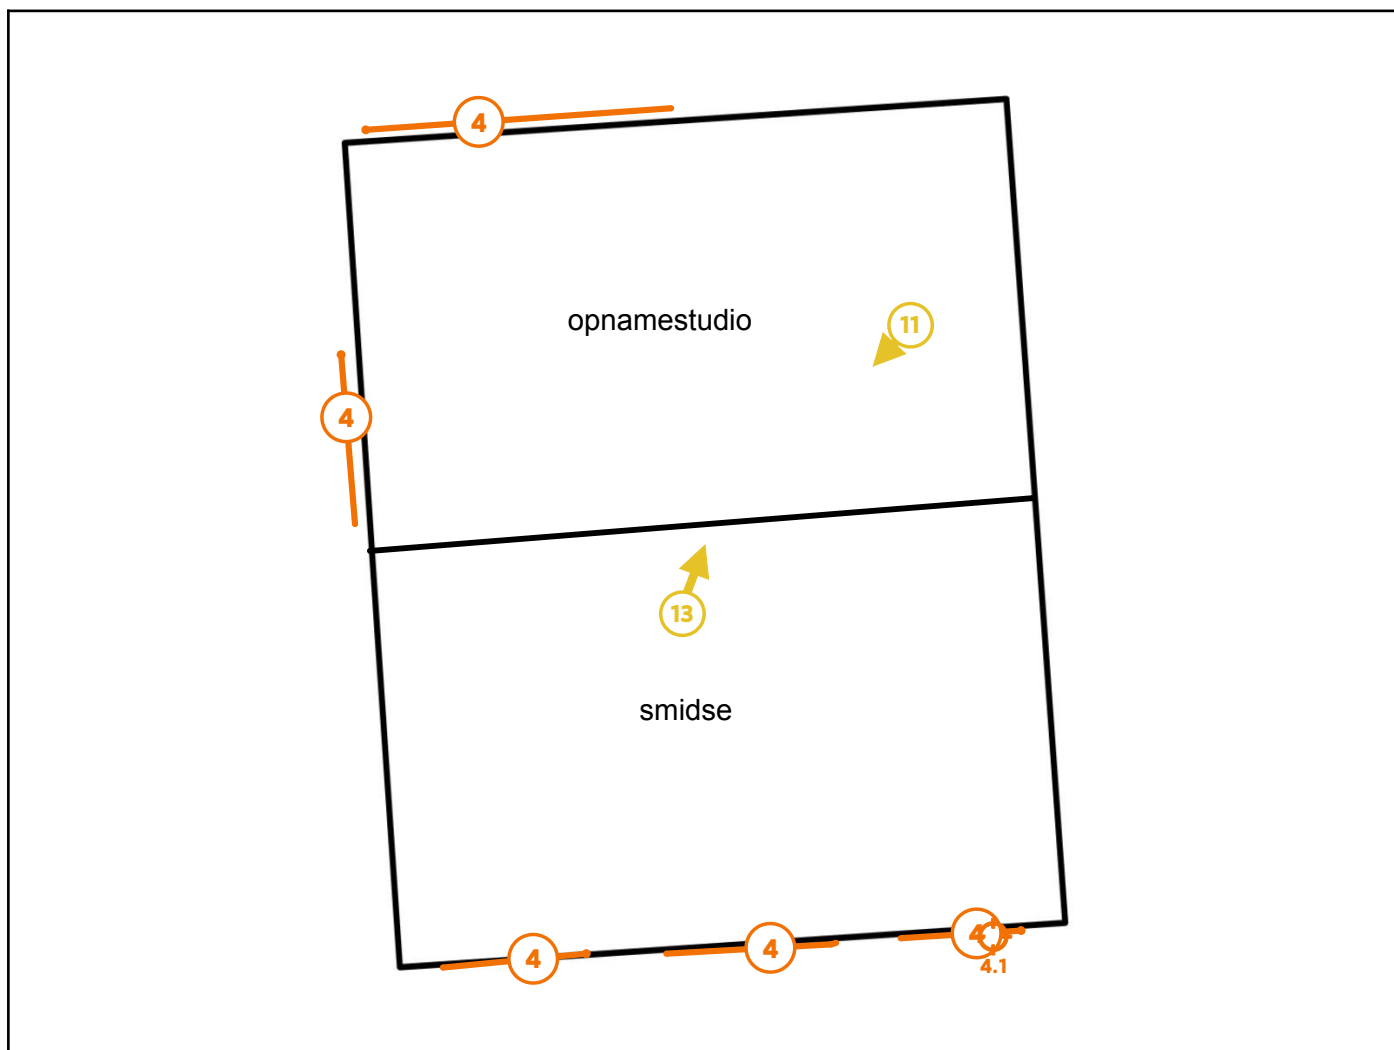
## Plan 3.1: werkplaats plan

| Beschrijving | Type | Actie |
|---|---|---|
| 13. Bakeliet toep.(schakelaars-stopcontact.-verdeel dozen-radiatorknoppen. | Asbestmateriaal | Zorgvuldig beheren |

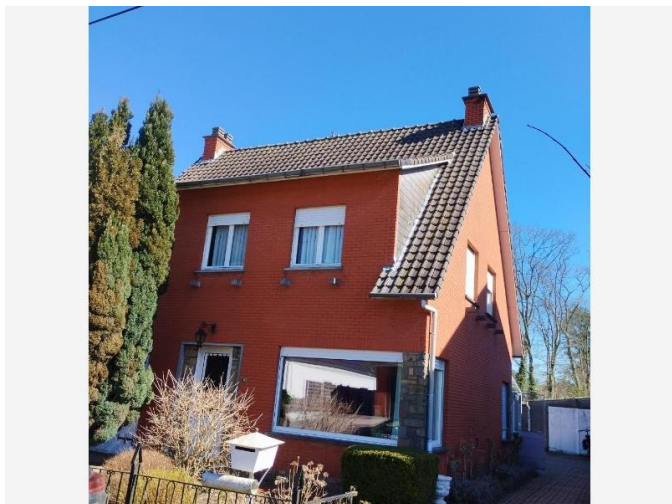
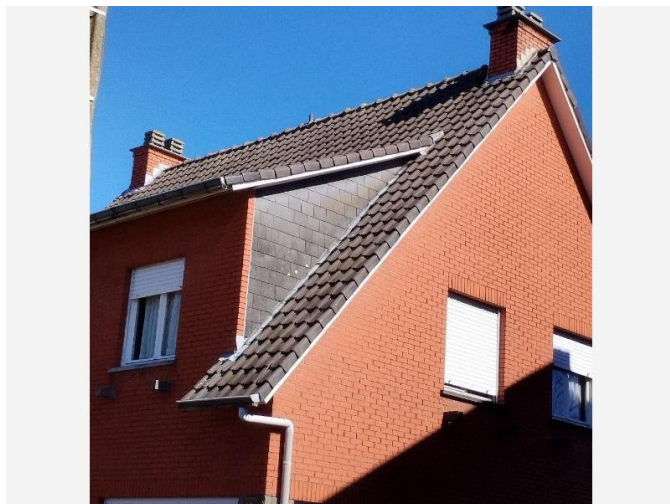
| Opmerking | <p>De platen zijn visueel/ auditief als asbestverdacht beschouwd. Er werd geen staalname uitgevoerd wegens kans op breukvlakken.</p> <p>De vermelde oppervlaktes, diktes, gewichten en volumes betreffen een beredeneerde schatting. Er worden geen rechten verleend aan deze oppervlaktes/diktes/volumes.</p> |

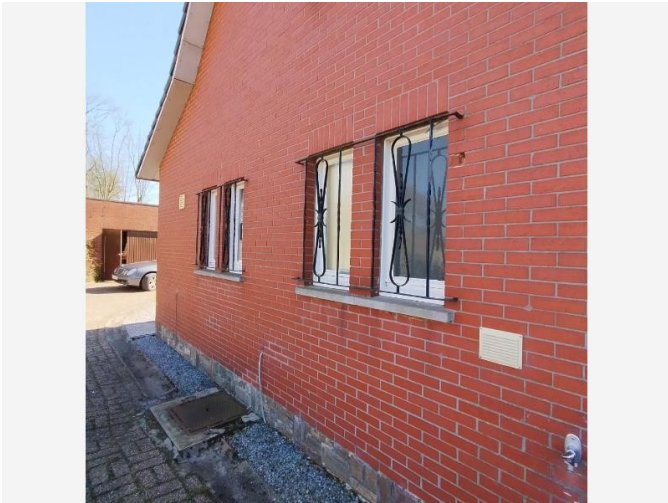
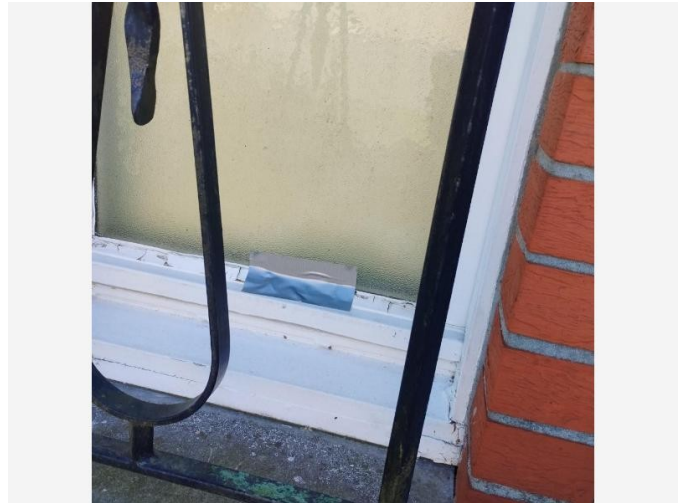
## Fiche 20: Stopverf woning

Geen asbest

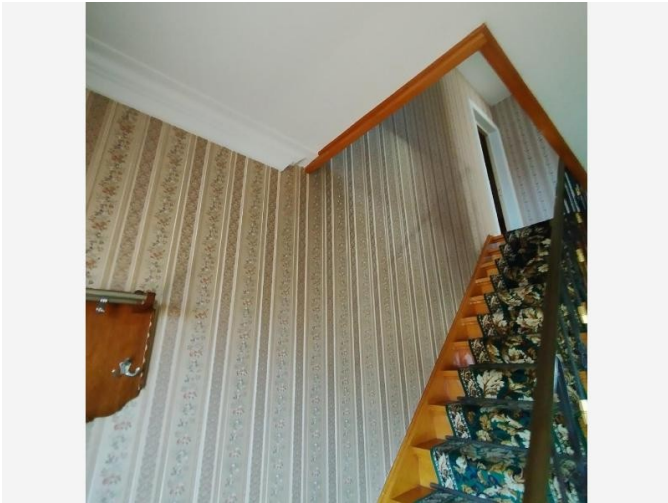
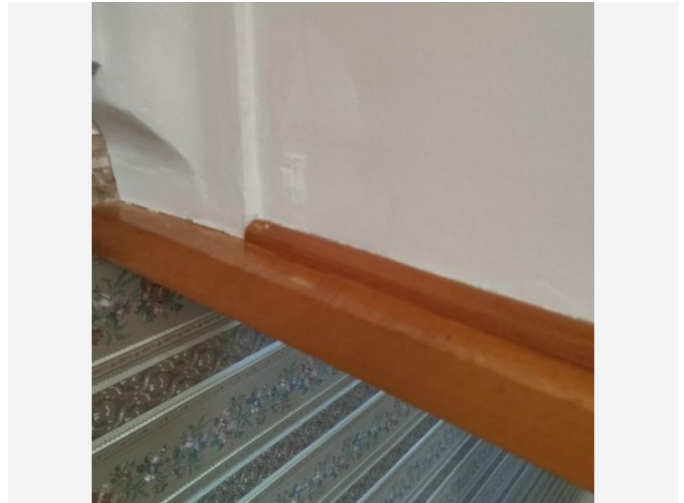
## Fiche 21: Plafondpleister.

Geen asbest
