# Asbestinventarisatetest

Liersebaan 7, 2240 Zandhoven

Attestnummer : 20251224-000242.000

**Asbestveilig** (maar mogelijk niet asbestvrij)

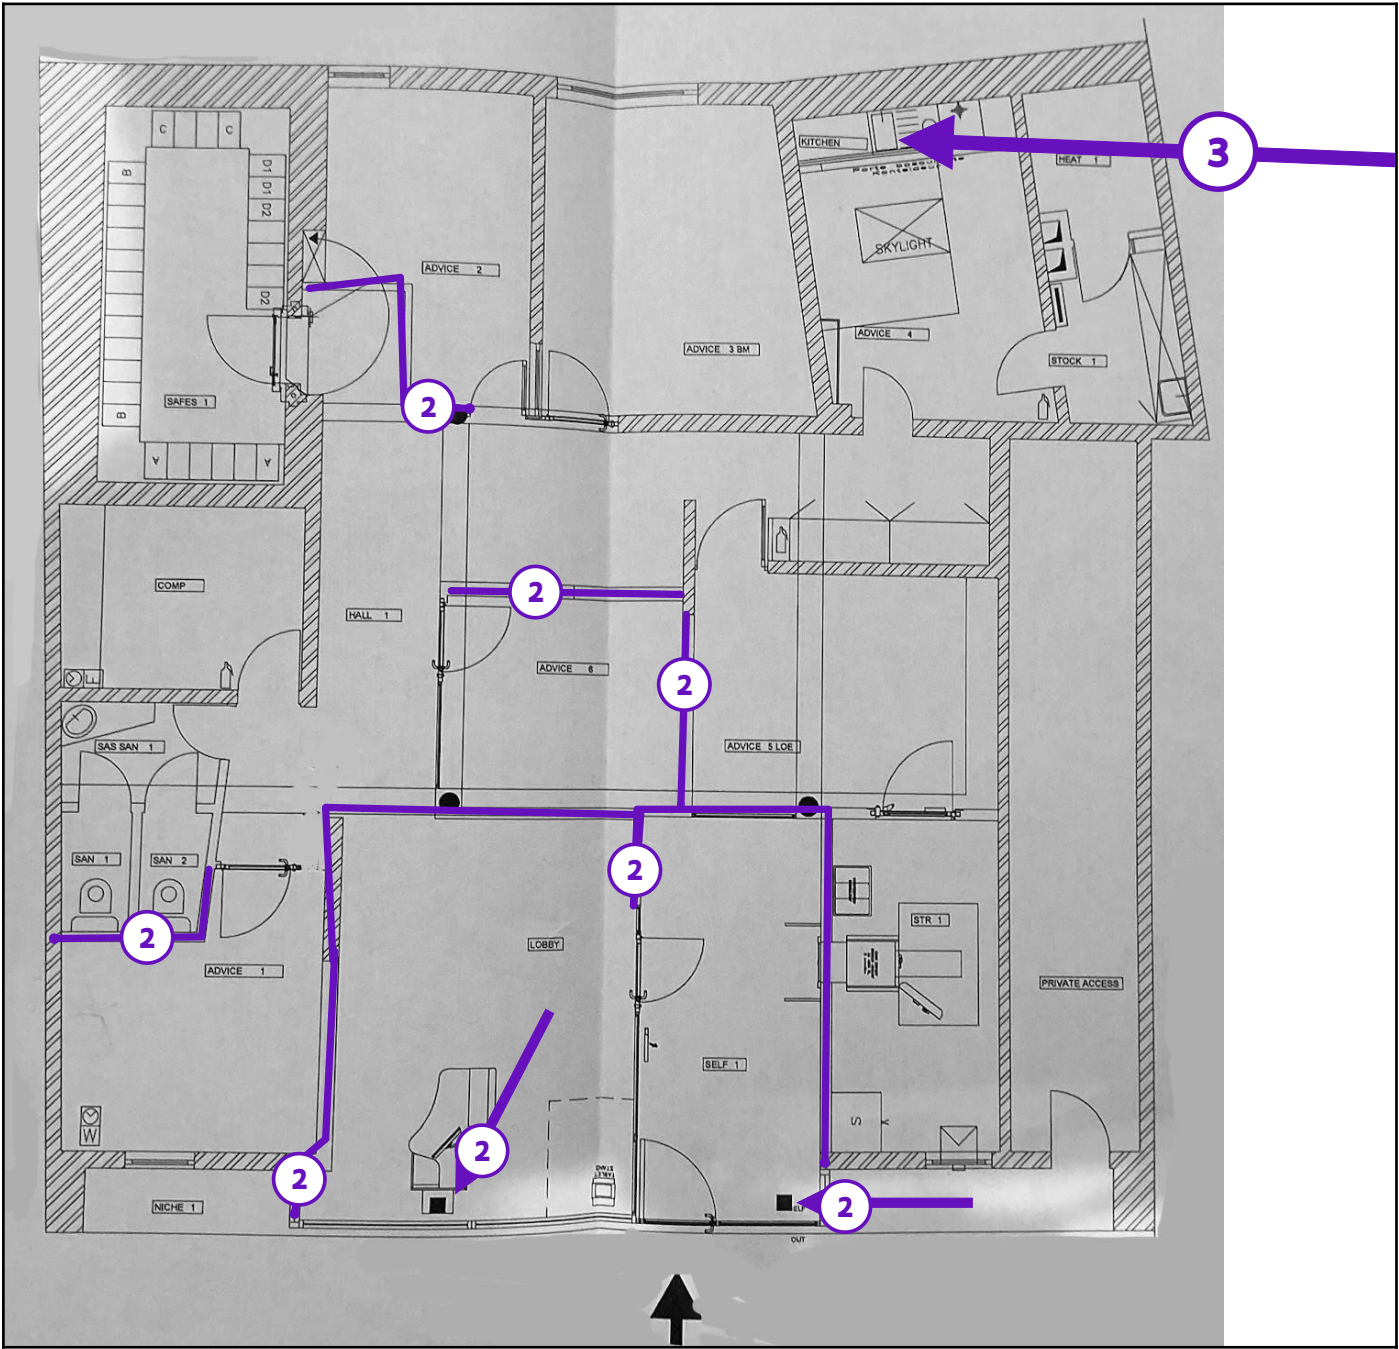
# Plan 1.2: kantoor gelijkvloers

| Beschrijving | Type | Actie |
|---|---|---|
| 3. Ontdreuningsplaat spoelbak: niet verdacht | Advies | - |
