Asbestinventarisatetest

Salvialaan 18, 2290 Vorselaar

Attestnummer : 20260216-000182.000

Asbestveilig (maar niet asbestvrij)

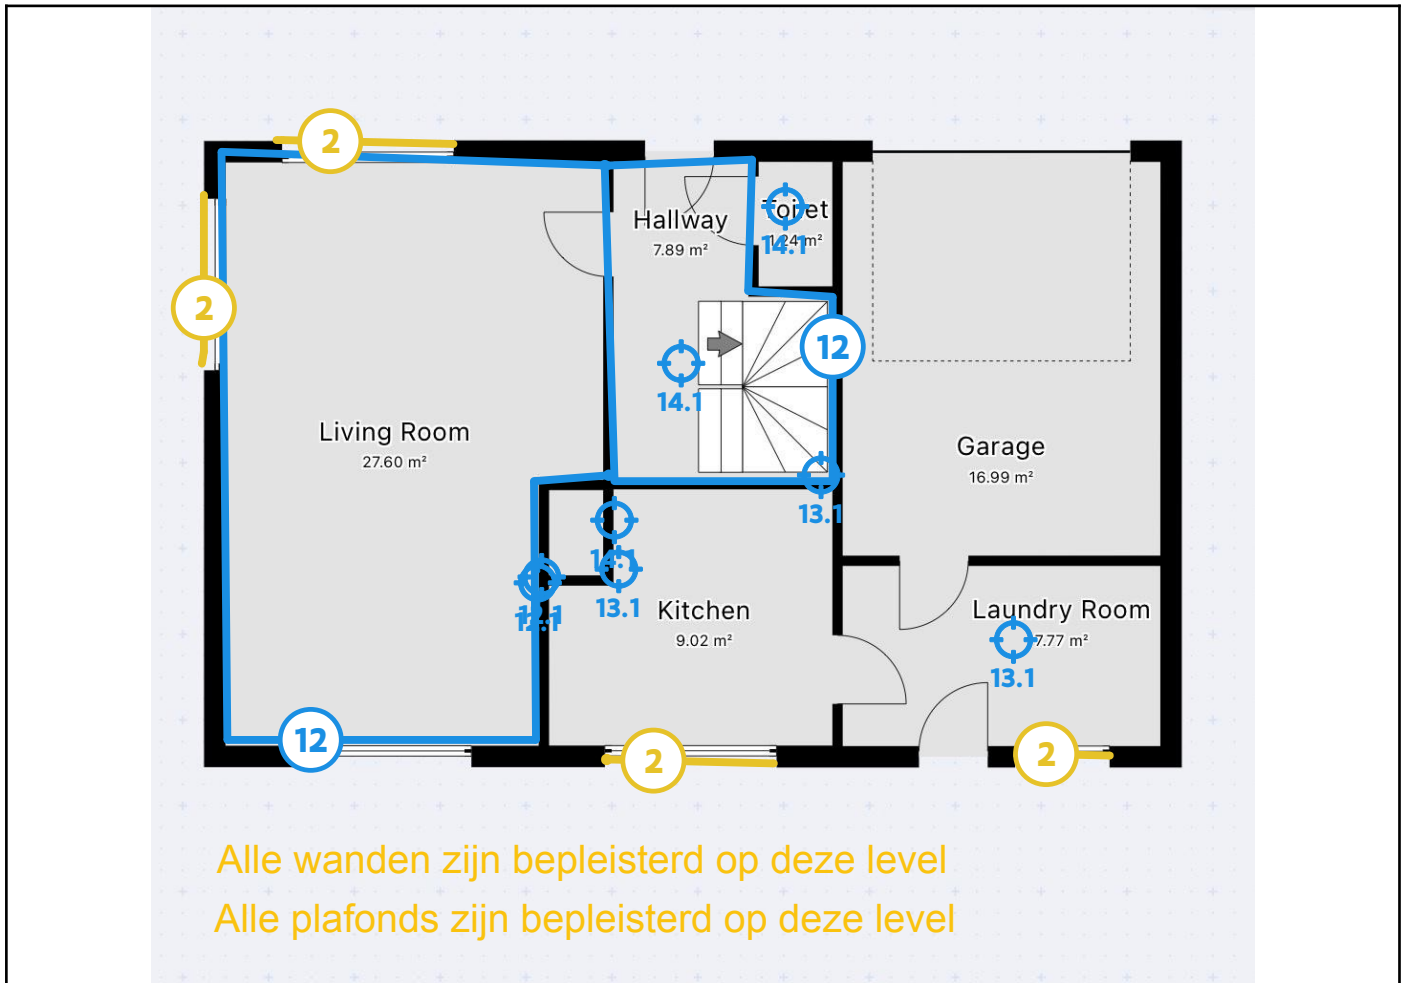
Plan 1.1: Gelijkvloers woning

Beschrijving	Type	Actie
2. Vensterbank buiten type massal	Asbestmateriaal	Zorgvuldig beheren
12. Tegellijm op tegelplint	Geen asbest	-
12.1 Code: tegellijm	Mengmonster	-
13. Muurpleister	Geen asbest	-
13.1 Code: muren	Mengmonster	-
14. Plafondpleister	Geen asbest	-
14.1 Code: plafonds	Mengmonster	-

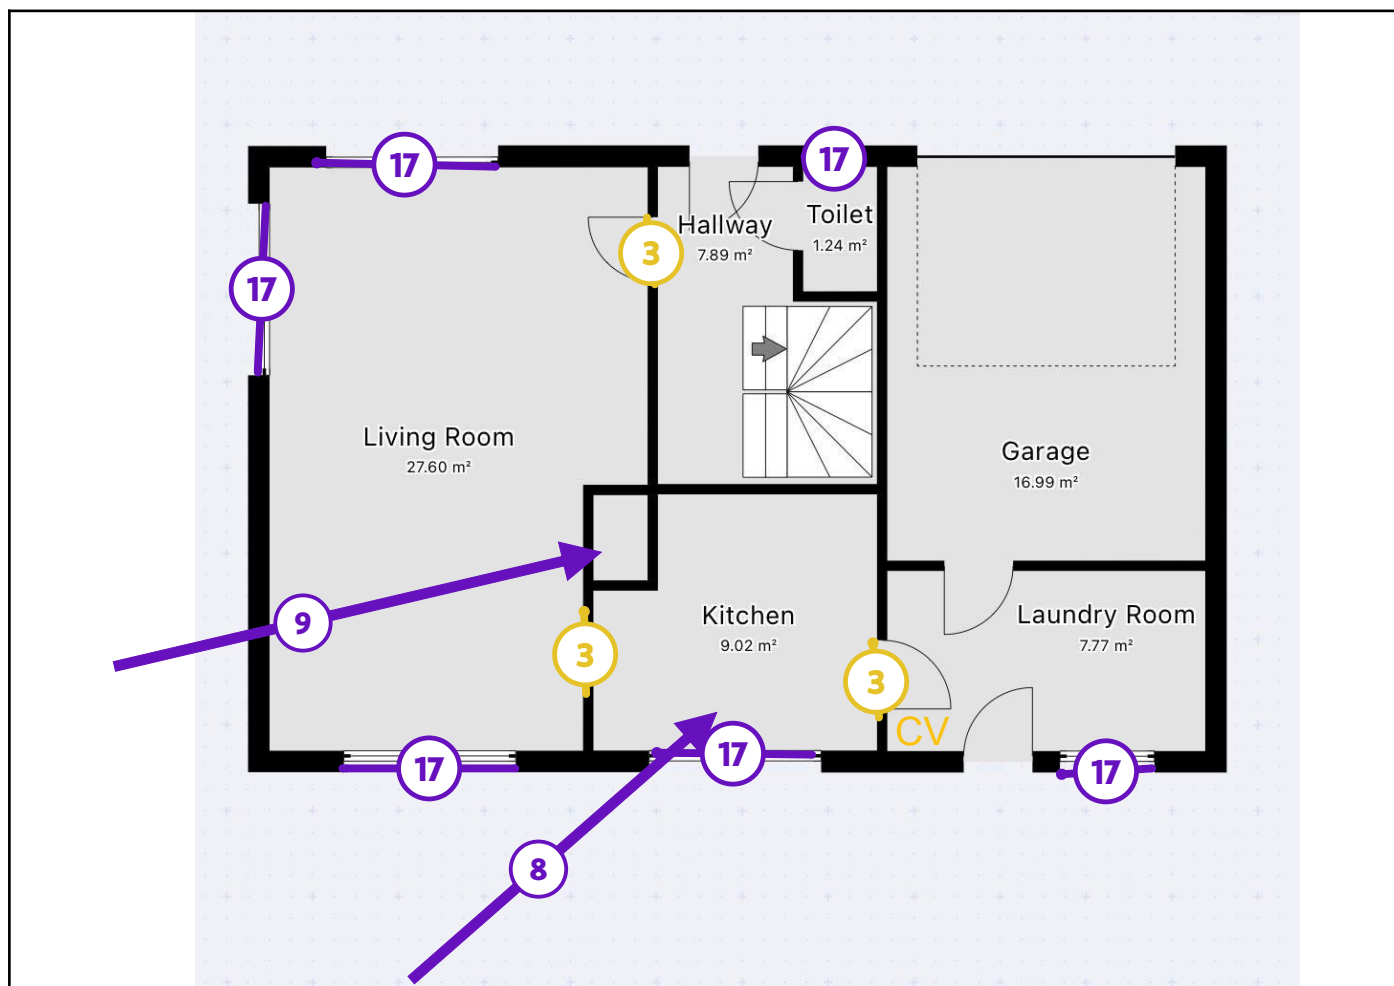
Plan 1.2: Gelijkvloers woning

Beschrijving	Type	Actie
3. Deurdorpels type massal	Asbestmateriaal	Zorgvuldig beheren
8. Ontdreningsplaat spoelbak: niet verdacht	Advies	-
9. schouw (niet meer in gebruik)	Advies	-
15. CV Ketel	Overige ruimte of materiaal	-
17. Kit niet verdacht	Overige ruimte of materiaal	-

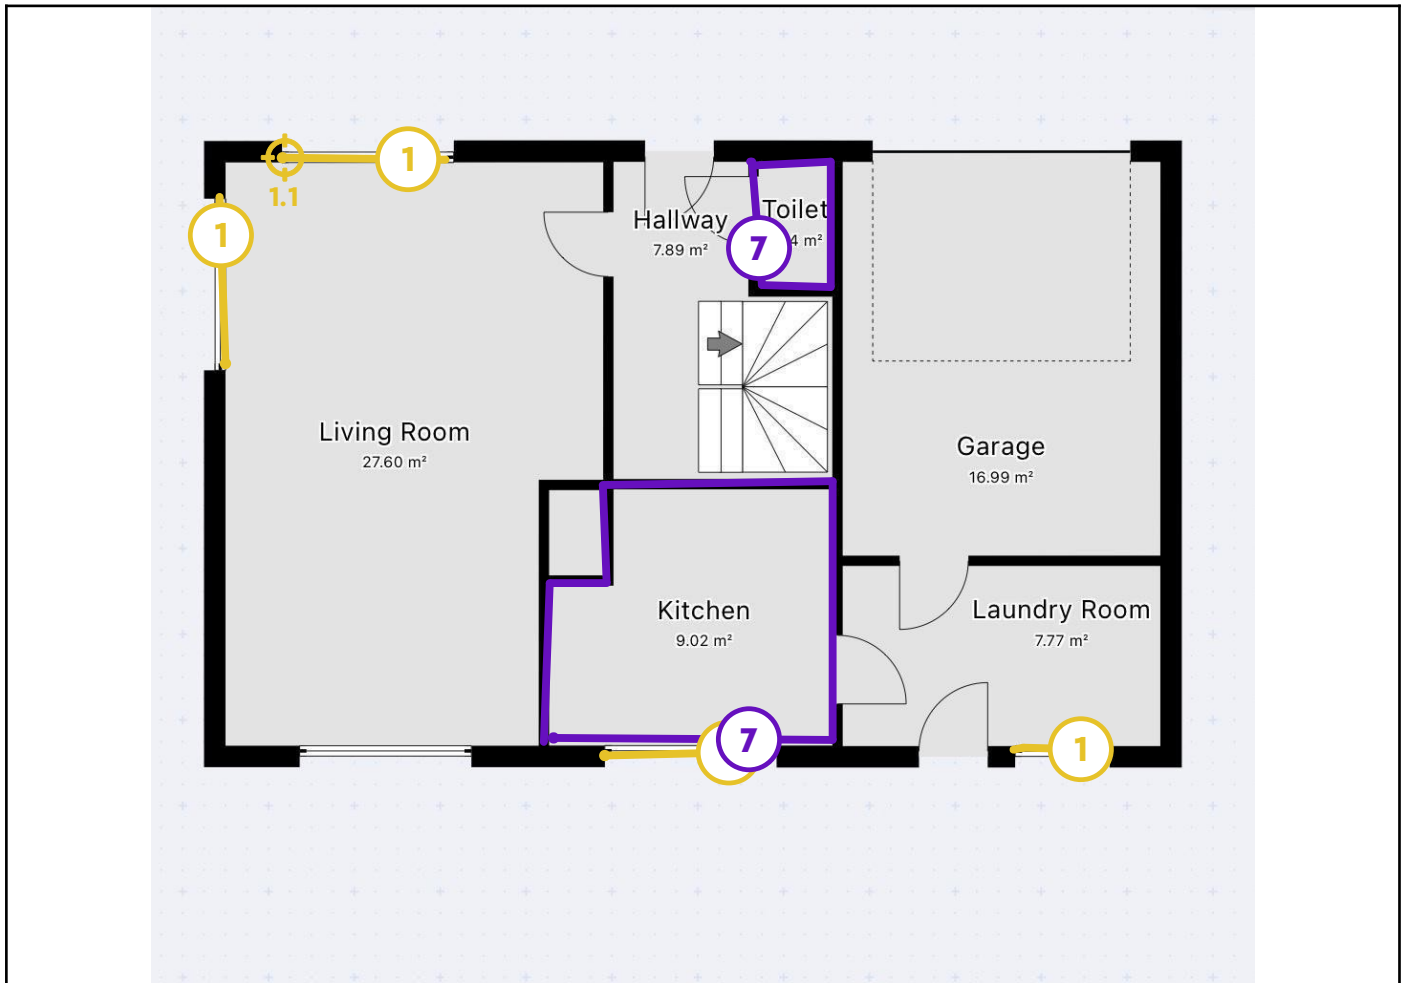
Plan 1.3: Gelijkvloers woning

Beschrijving	Type	Actie
1. Vensterbank binnen type massal	Asbestmateriaal	Zorgvuldig beheren
1.1 Code: massal vensterbank	Puntmonster	-
7. Tegellijn niet zichtbaar	Advies	-

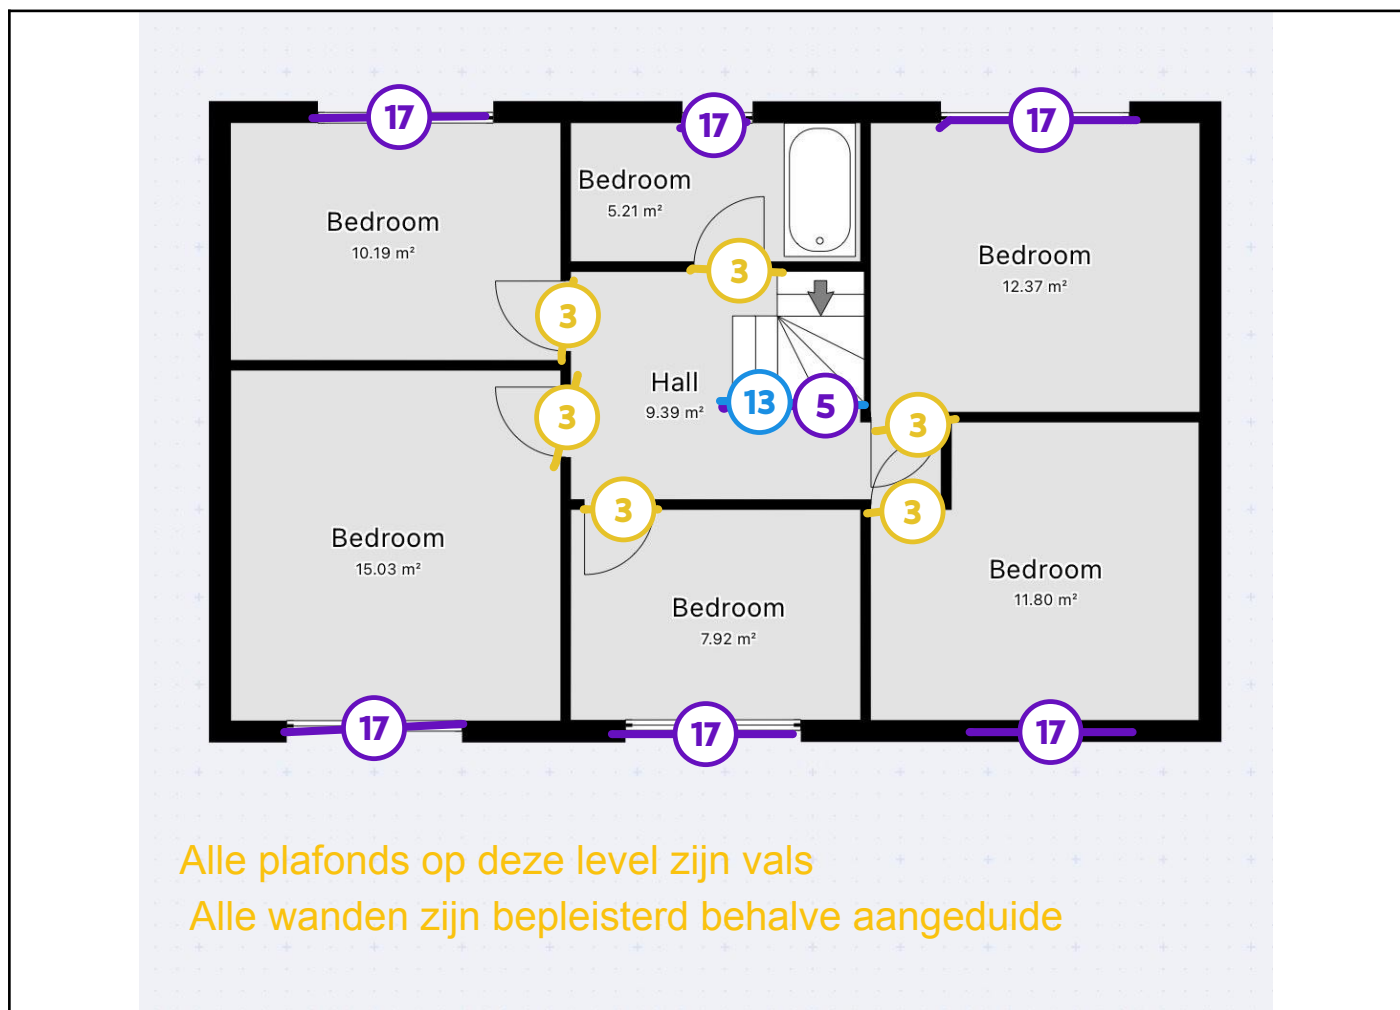
Plan 1.4: Eerste verdiep

Beschrijving	Type	Actie
3. Deurdorrels type massal	Asbestmateriaal	Zorgvuldig beheren
5. Valse wanden	Advies	-
6. Valse plafonds	Advies	-
13. Muurpleister	Geen asbest	-
17. Kit niet verdacht	Overige ruimte of materiaal	-

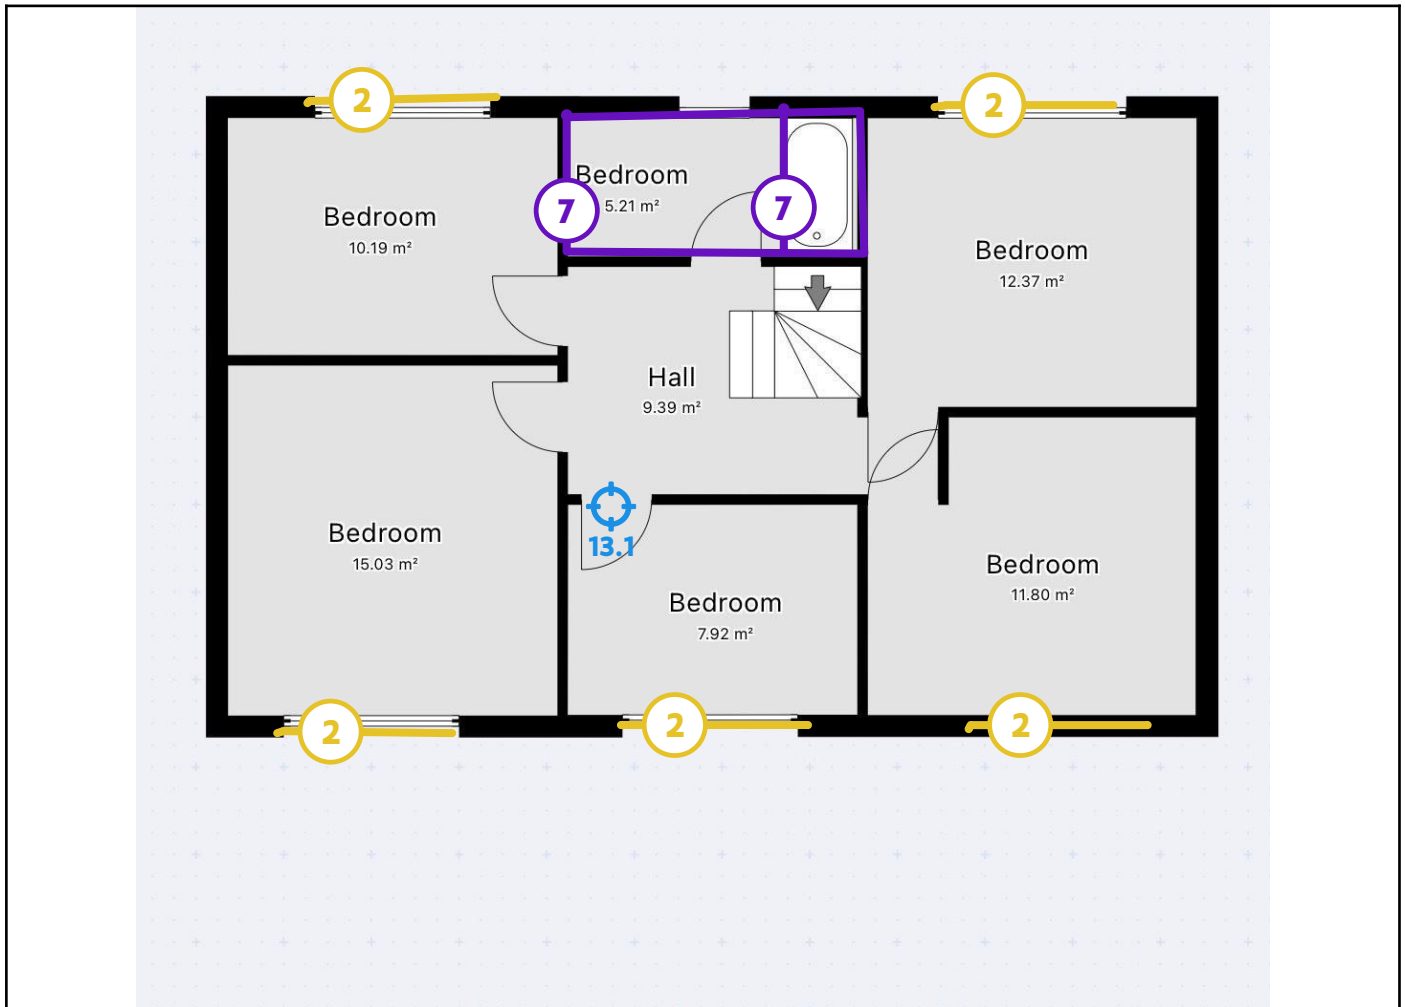
Plan 1.5: Eerste verdiep

Beschrijving	Type	Actie
2. Vensterbank buiten type massal	Asbestmateriaal	Zorgvuldig beheren
7. Tegellijn niet zichtbaar	Advies	-
13. Muurpleister	Geen asbest	-
13.1 Code: muren	Mengmonster	-

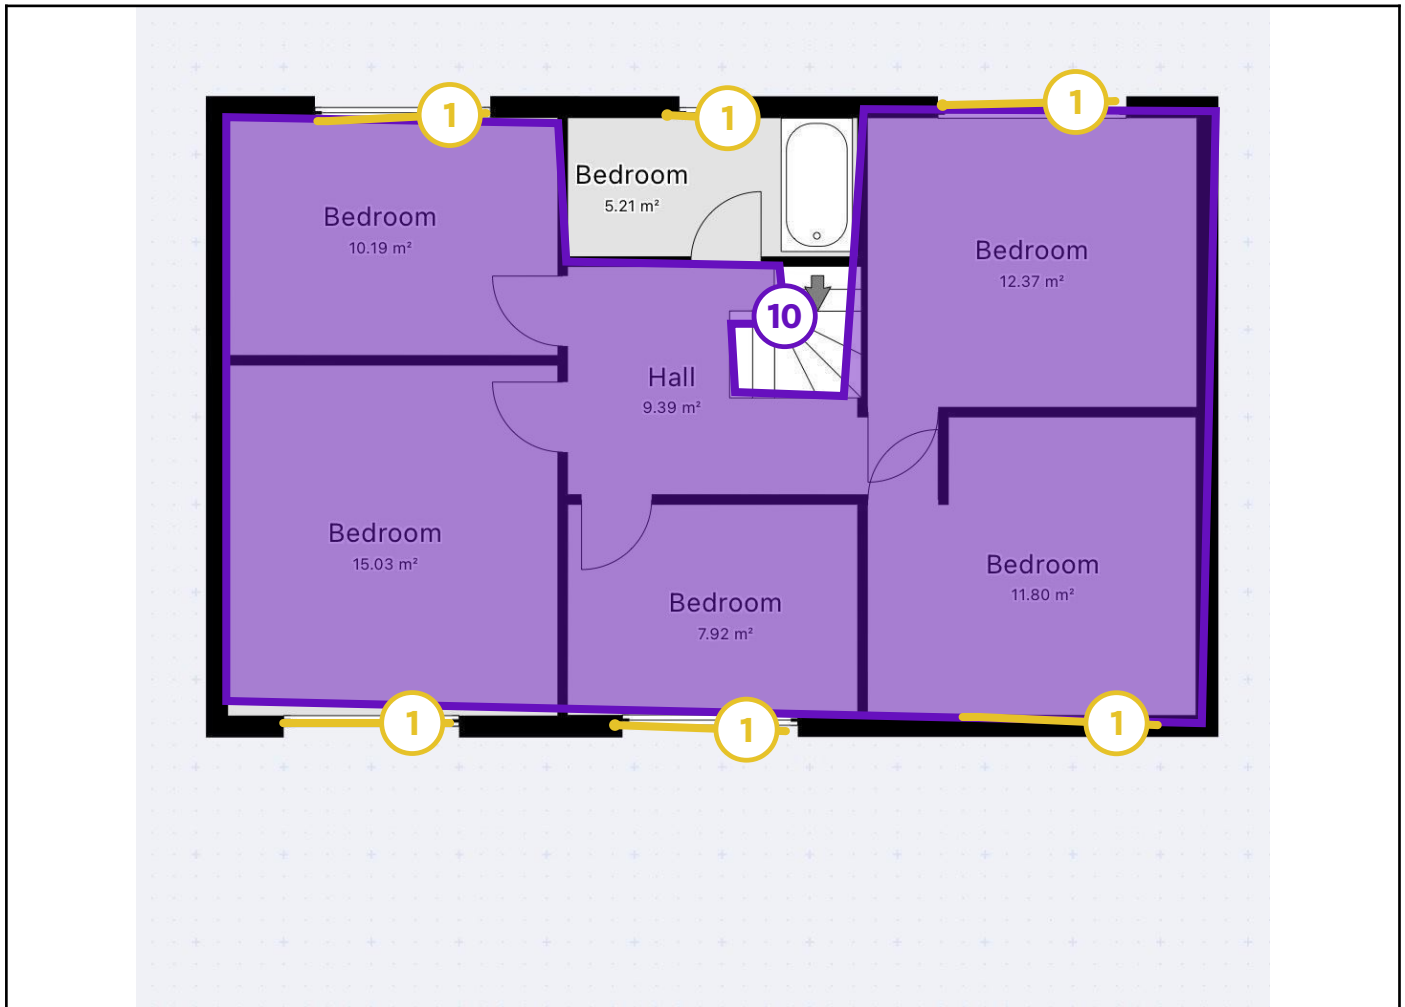
Plan 1.6: Eerste verdiep

Beschrijving	Type	Actie
1. Vensterbank binnen type massal	Asbestmateriaal	Zorgvuldig beheren
10. laminaat vloer	Advies	-

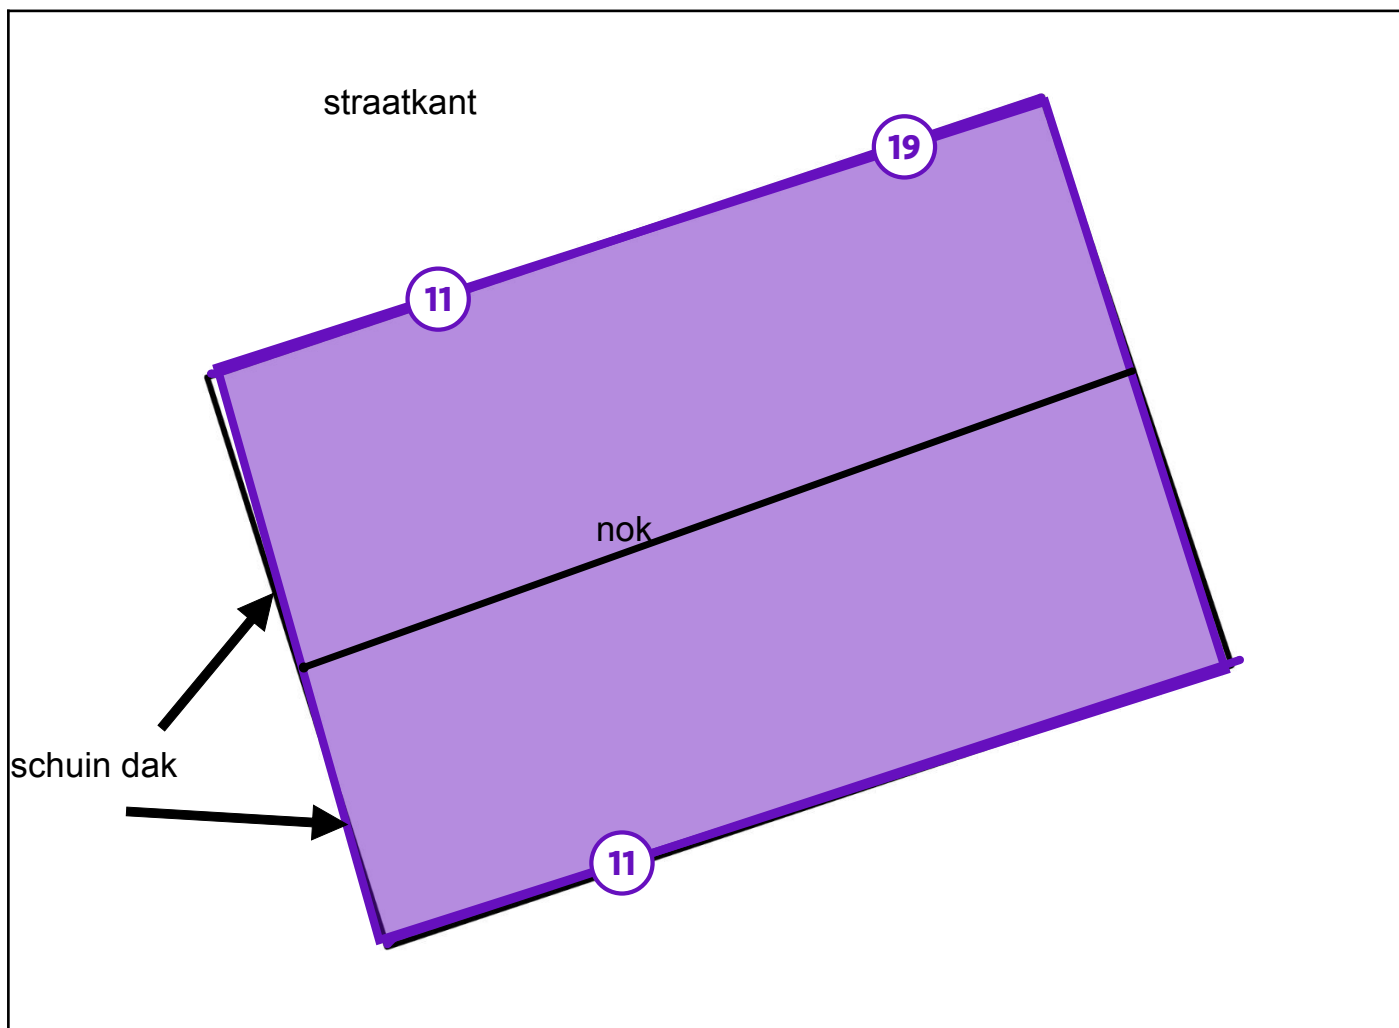
Plan 1.7: Hoofdgebouw plan

Beschrijving	Type	Actie
11. Dakgoot bevat niet asbestverdachte laag	Advies	-
19. Onderdak (niet aanwezig)	Overige ruimte of materiaal	-

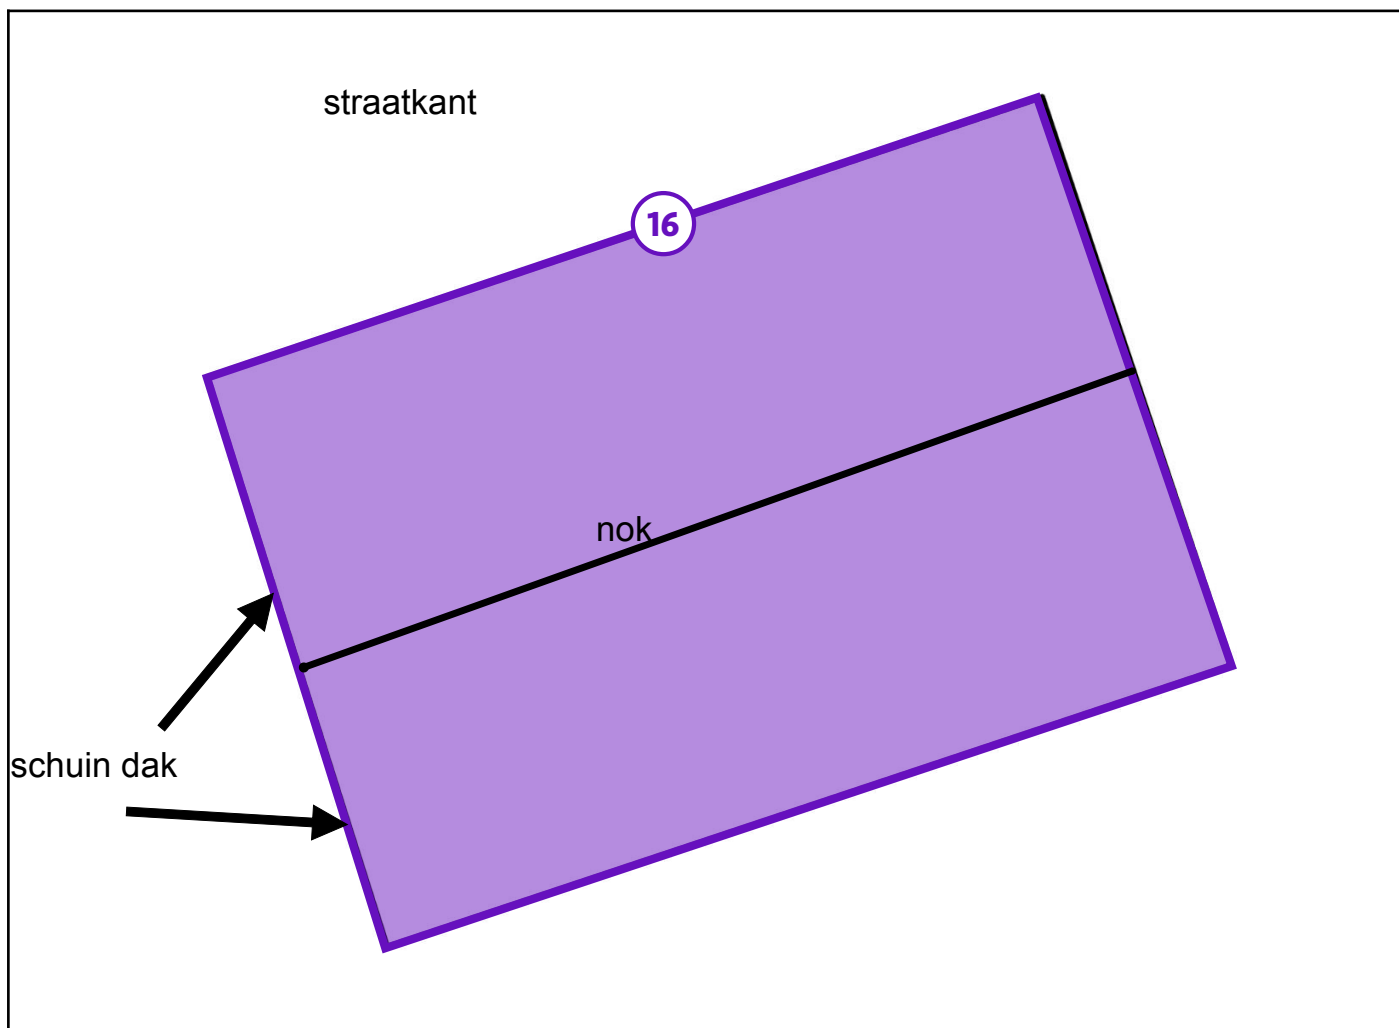
Plan 1.8: Hoofdgebouw plan

Beschrijving	Type	Actie
16. Dakbedekking bestaande uit pannen (niet verdacht)	Overige ruimte of materiaal	-

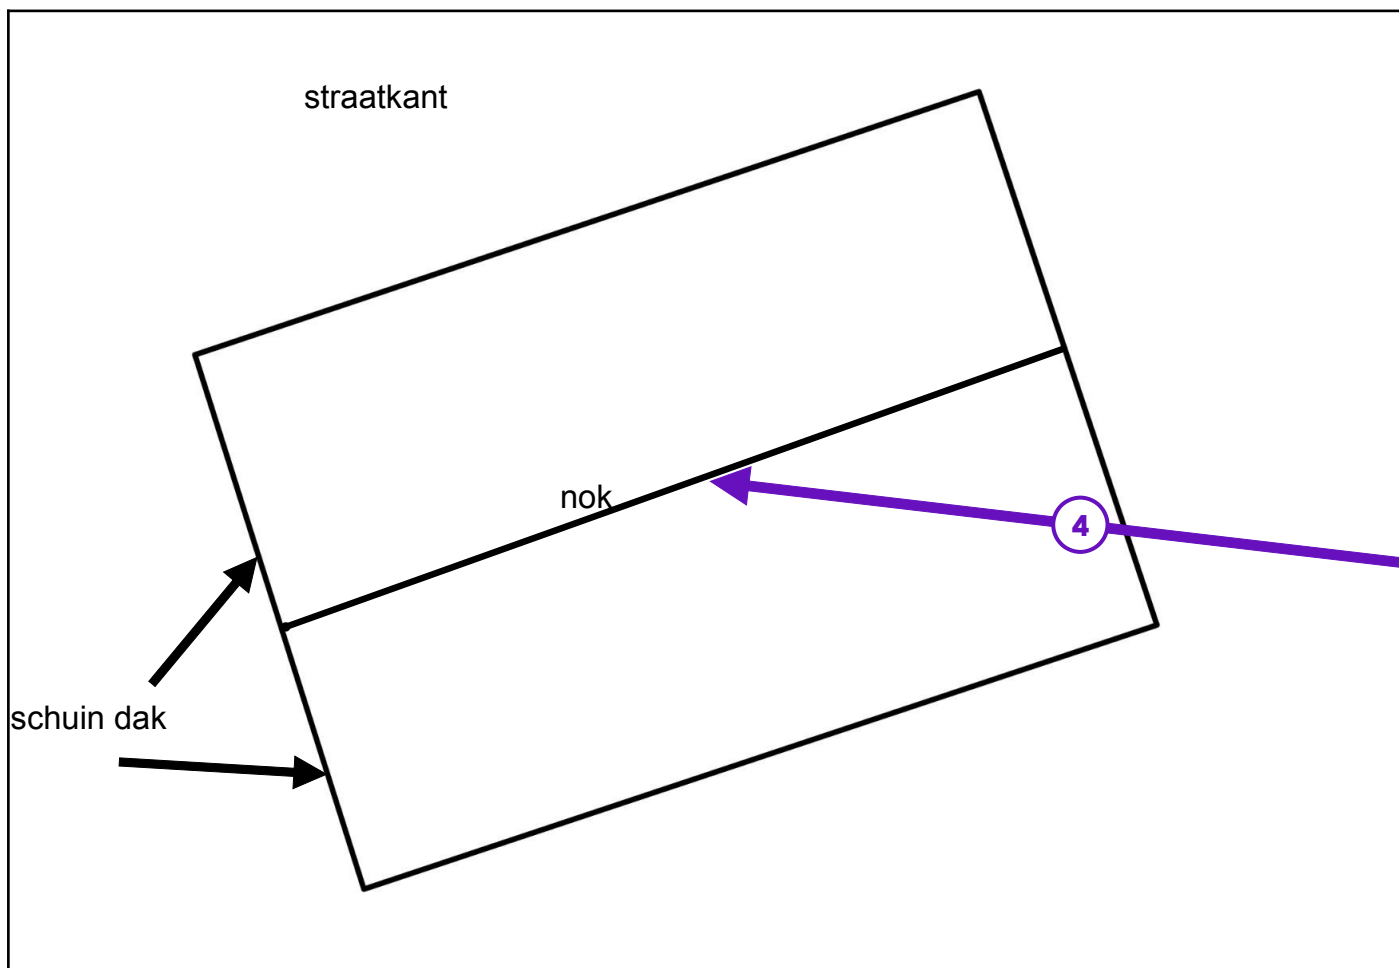
Plan 1.9: Hoofdgebouw plan

Beschrijving	Type	Actie
4. Schouw op het dak (beperkingsfiche)	Beperking	-

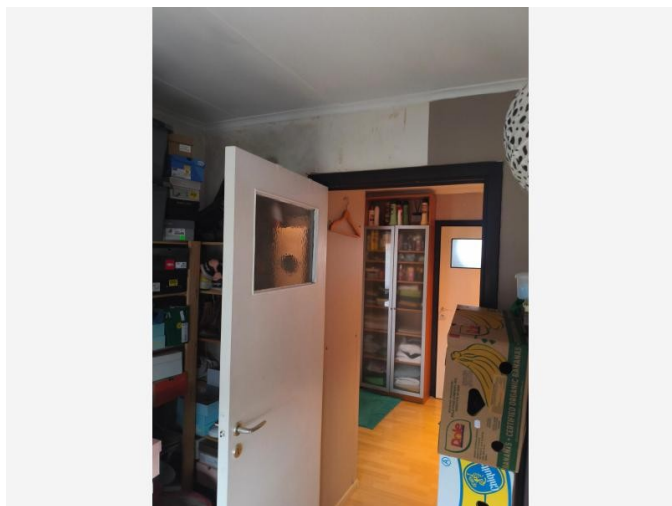
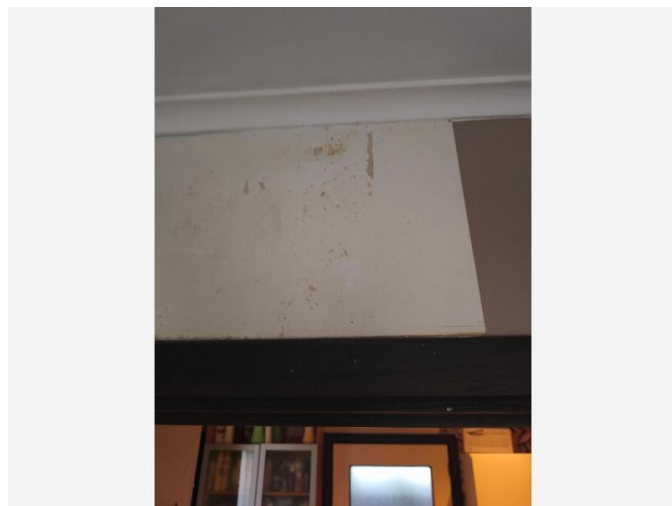
Beschrijving	Tegellijm op tegelplint
Omgeving	Binnen
Primaire drager	Binnenwand
Bindmiddel van materiaal	Lijm
Gebondenheid op basis van bindmiddel	Hecht
Hoeveelheid (oppervlakte - dikte - aantal)	• 4,00 m ² - 5,00 mm - 1 stuk
Totaal volume	0,02 m ³
Identificatiemethode	Een monstername door de asbestdeskundige met laboanalyse door een asbestlabo.
Destructieve handeling voor identificatie	Nee
Opmerking	<p>Volgens het inspectieprotocol is een monstername van tegellijm verplicht om dit te identificeren als niet-asbesthoudend.</p> <p>Er werd een staal genomen thv een bestaande beschadiging in de tegel.</p> <p>De vermelde oppervlaktes, diktes, gewichten en volumes betreffen een beredeneerde schatting. Er worden geen rechten verleend aan deze oppervlaktes/diktes/volumes.</p>

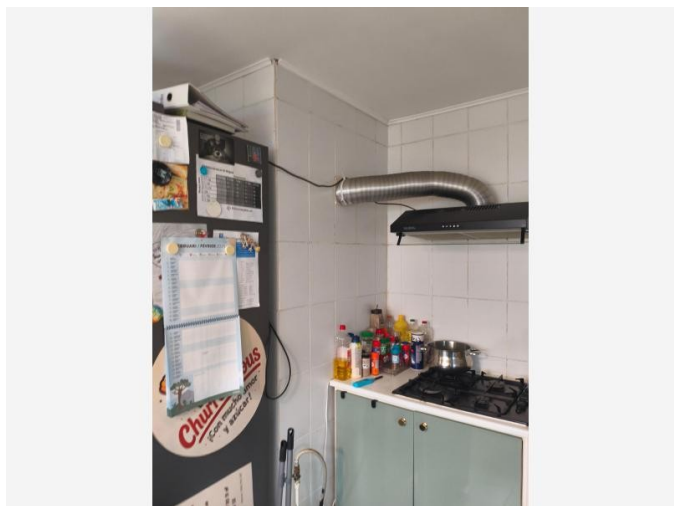
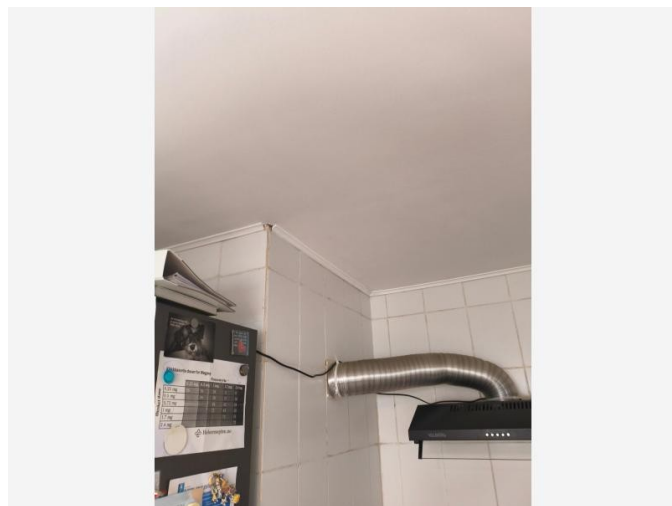
Beschrijving	Muurpleister
Omgeving	Binnen
Primaire drager	Binnenwand
Bindmiddel van materiaal	Gips - kalk
Gebondenheid op basis van bindmiddel	Niet-hechtgebonden
Hoeveelheid (oppervlakte - dikte - aantal)	• 430,00 m ² - 1,50 cm - 1 stuk
Totaal volume	6,45 m ³
Identificatiemethode	Een monstername door de asbestdeskundige met laboanalyse door een asbestlabo.
Destructieve handeling voor identificatie	Nee
Opmerking	<p>Volgens het inspectieprotocol is een monstername van het pleisterwerk verplicht om dit te identificeren als niet-asbesthoudend.</p> <p>Locatie staalnames: individuele ruimte: slaapkamer boven de deur/ natte ruimte: keuken/ stookplaats: bij cv ketel/ traphal: naar eerste verdiep</p> <p>De vermelde oppervlaktes en volumes betreffen een berekeneerde schatting. Er worden geen rechten verleend aan deze oppervlaktes/volumes. De dikte is een schatting die voorkomt uit de monsterplaatsen en is daarom niet altijd representatief.</p>

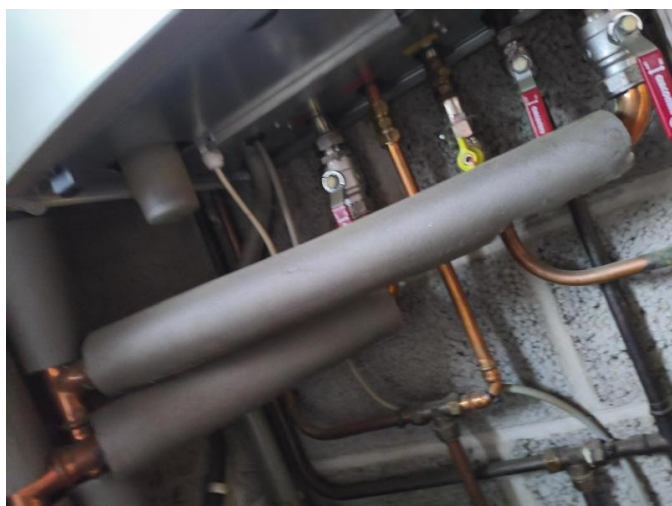
Beschrijving	Notitie	Terug te vinden op plannen
Fiche 18: Leidingisolatie (niet aanwezig)	Er is geen asbestverdachte leidingisolatie aanwezig.	-
Fiche 19: Onderdak (niet aanwezig)	Er is geen te onderzoeken onderdak aanwezig op de inspectielocatie.	Plan 1.7: Hoofdgebouw plan
Fiche 20: Liftinfrastructuur (niet aanwezig)	Er is geen liftinfrastructuur aanwezig op de inspectielocatie.	-
