Asbestinventarisatetest

Larumseweg 120, 2440 Geel

Attestnummer : 20260213-000450.000

Niet-asbestveilig

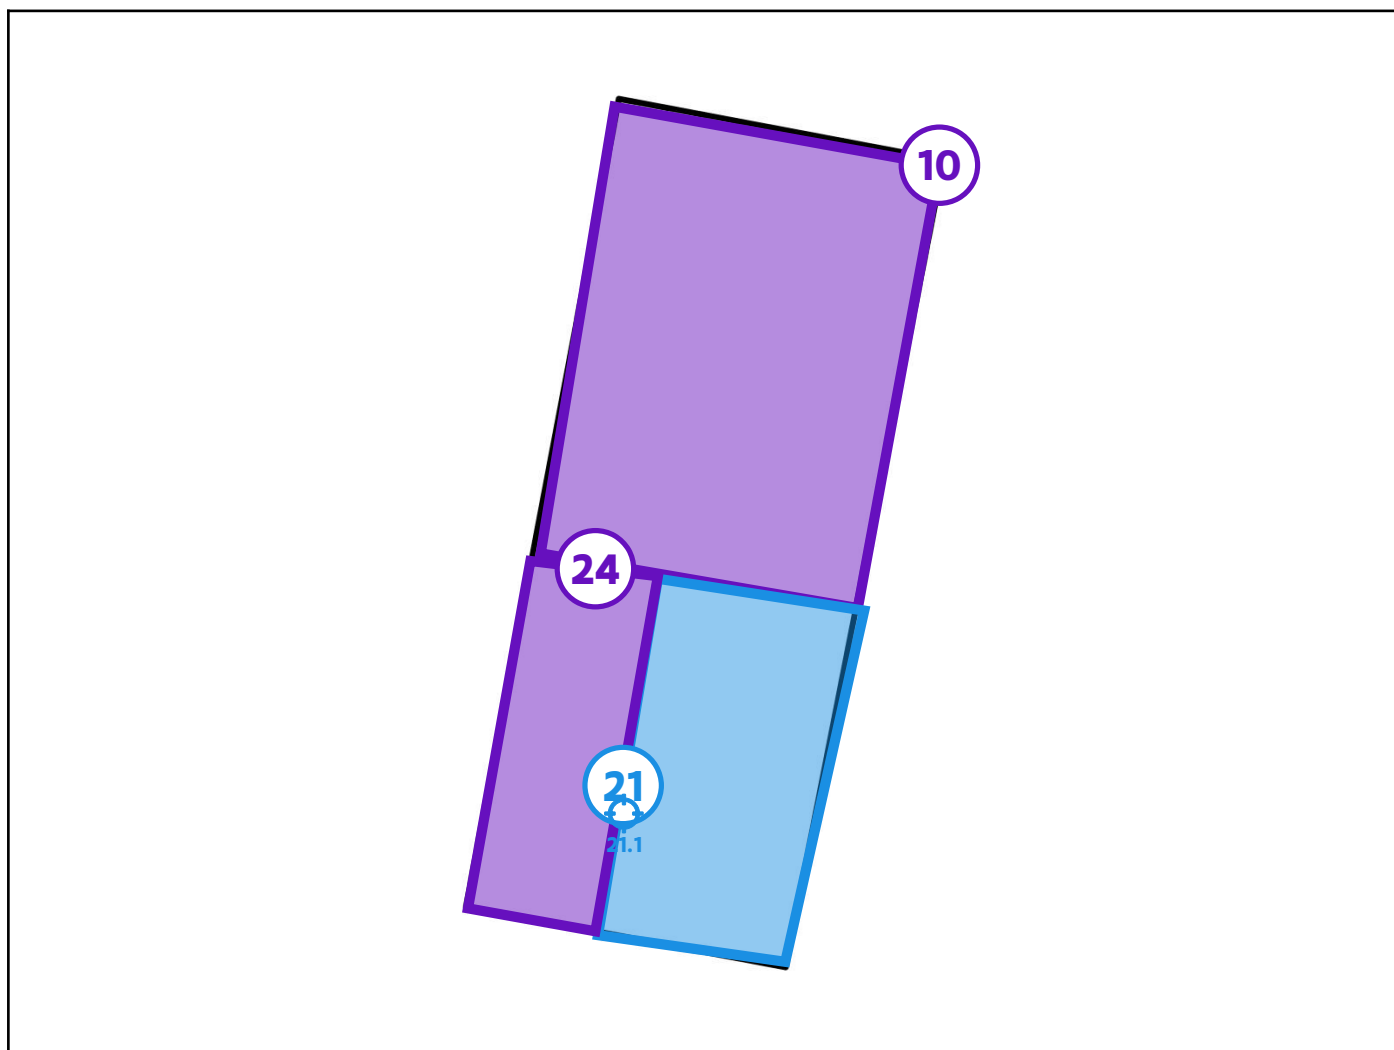
Plan 1.1: Woning: onderdak / roofing / dak

Beschrijving	Type	Actie
10. Onderdak via exterieur	Beperking	-
21. Roofing (met staalname)	Geen asbest	-
21.1 Code: 3	Puntmonster	-
24. Dakbedekking niet verdacht.	Overige ruimte of materiaal	-

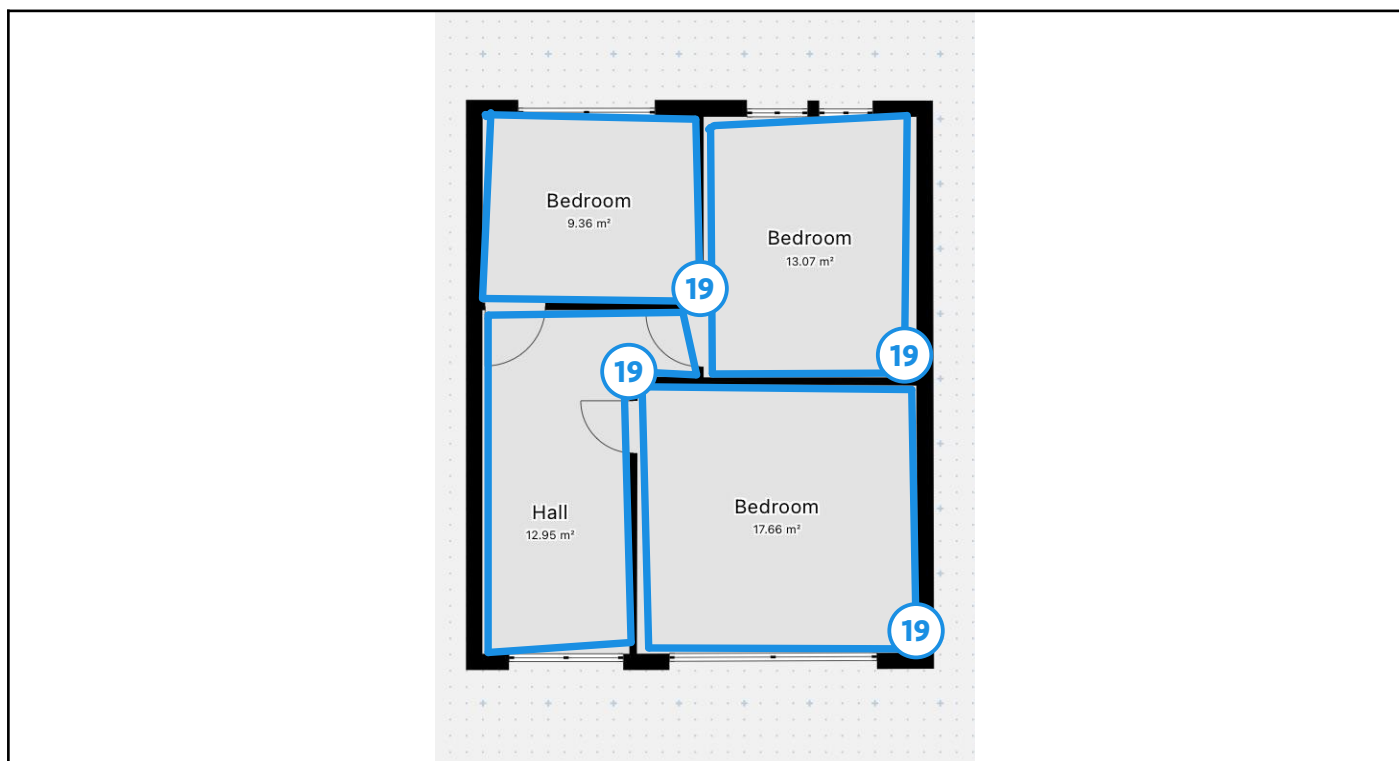
Plan 1.2: V1: muren

Beschrijving	Type	Actie
19. Muurpleister	Geen asbest	-

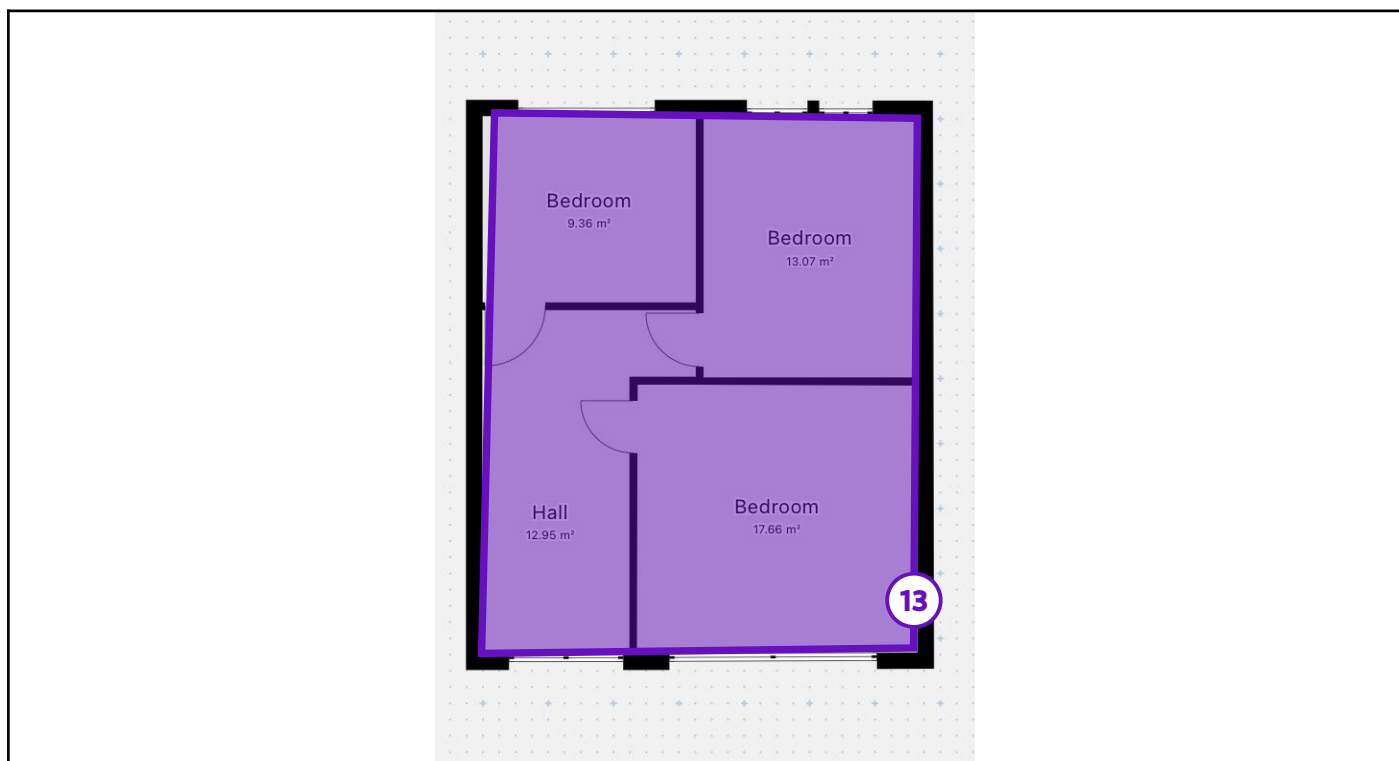
Plan 1.3: V1: plafonds

Beschrijving	Type	Actie
13. Valse plafonds	Advies	-

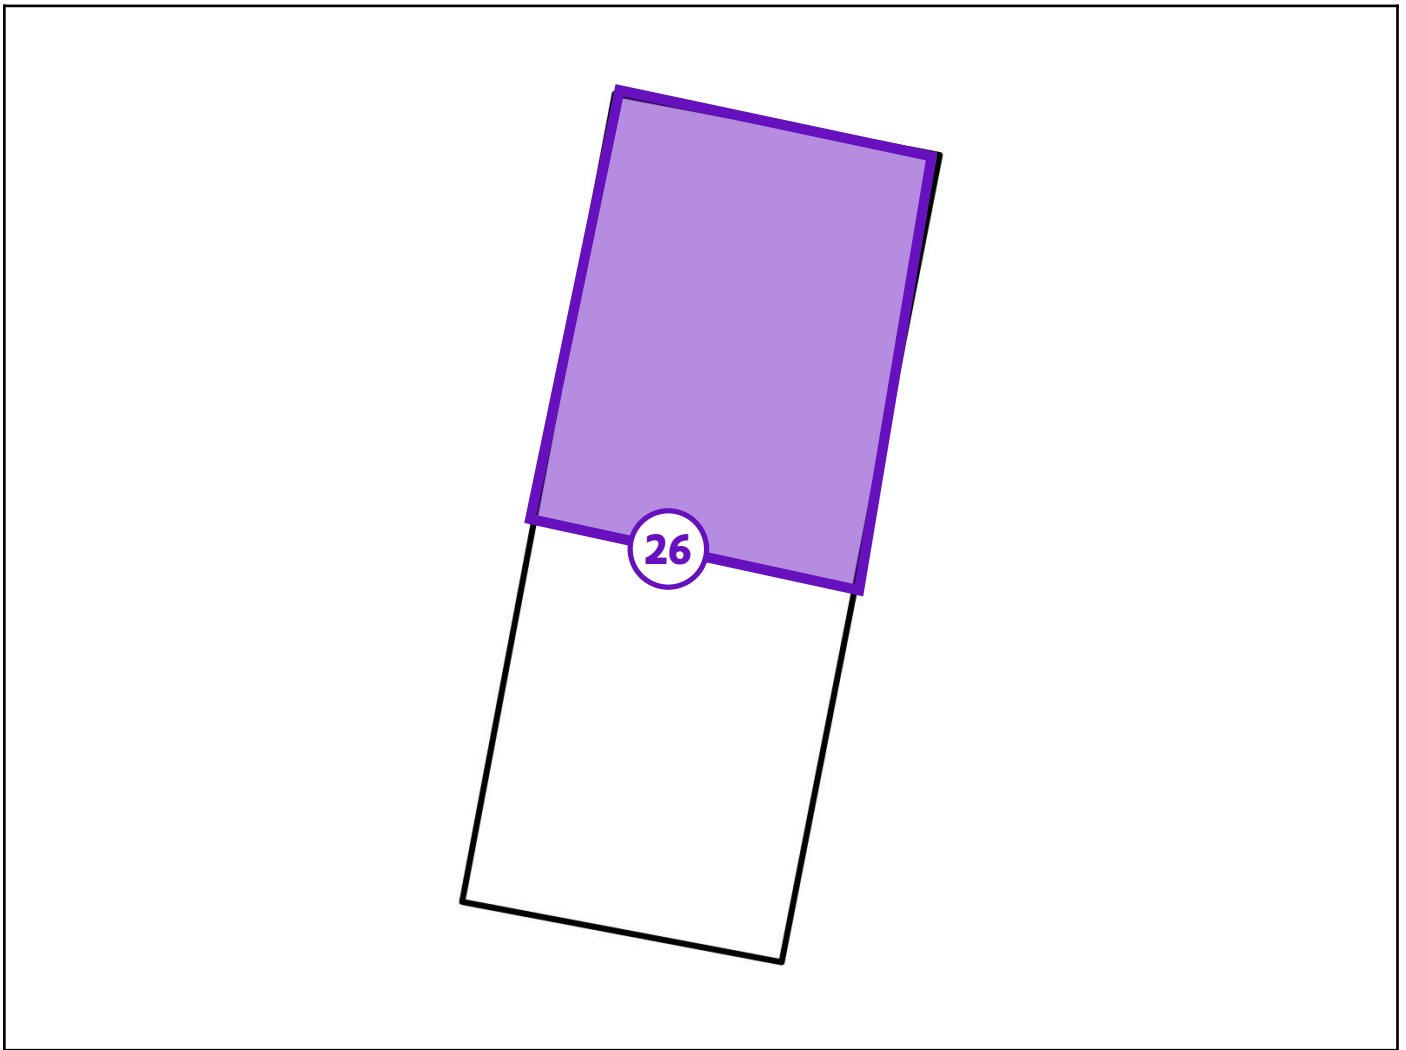
Plan 1.6: Woning: hoofddak

Beschrijving	Type	Actie
26. Dakbedekking hoofddak niet verdacht.	Overige ruimte of materiaal	-

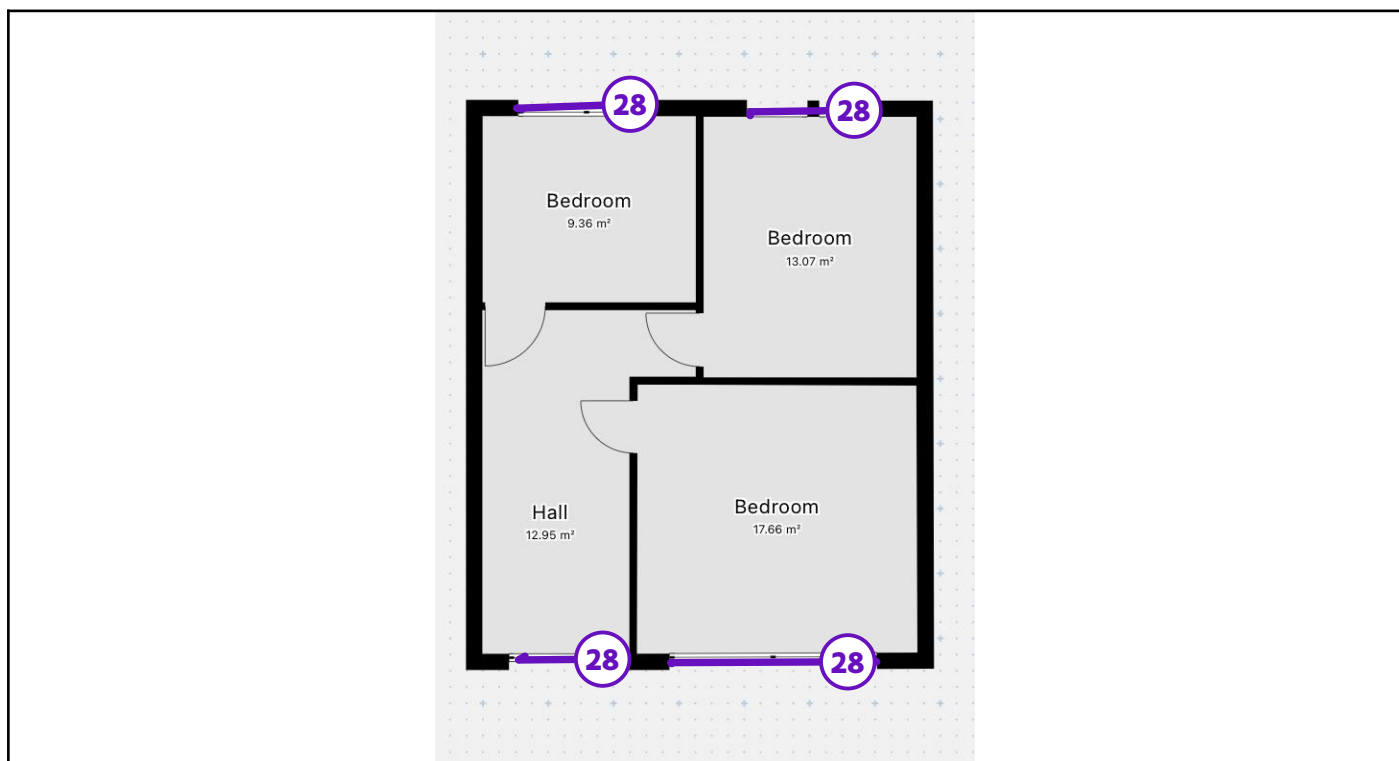
Plan 1.7: V1: kit

Beschrijving	Type	Actie
28. Kit niet verdacht (visueel vastgesteld)	Overige ruimte of materiaal	-

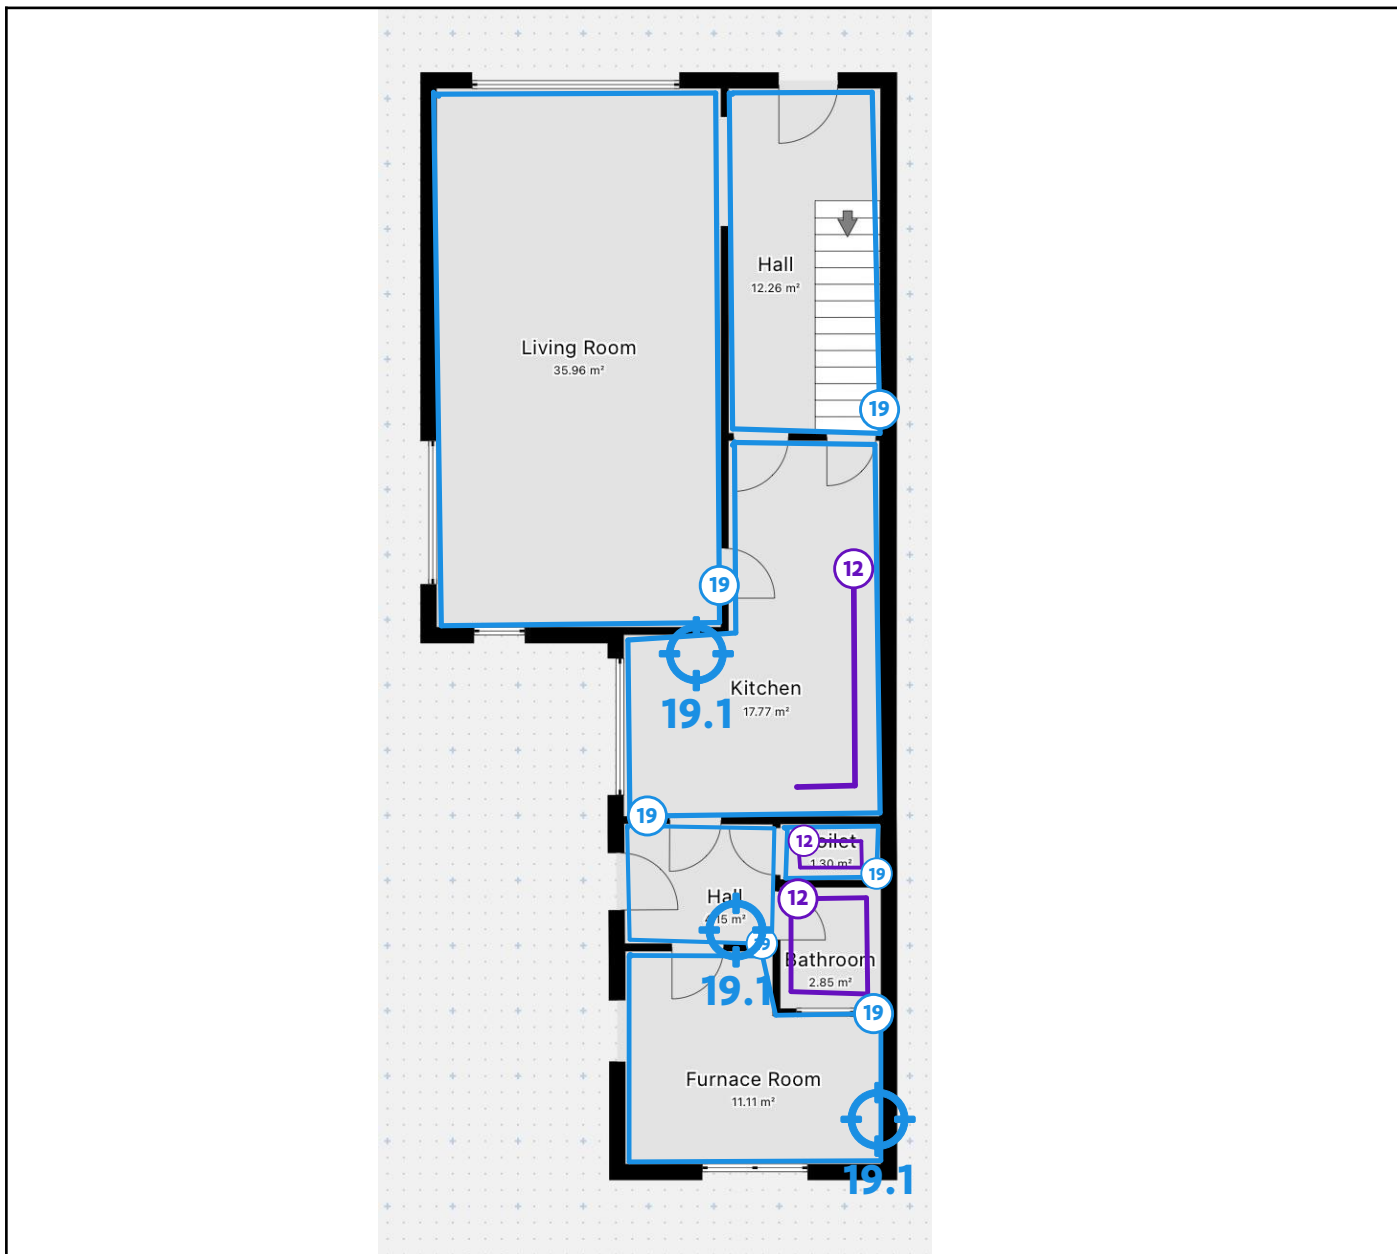
Plan 1.8: GLV: muren

Beschrijving	Type	Actie
12. Tegellijm niet zichtbaar	Advies	-
19. Muurpleister	Geen asbest	-
19.1 Code: 1	Mengmonster	-

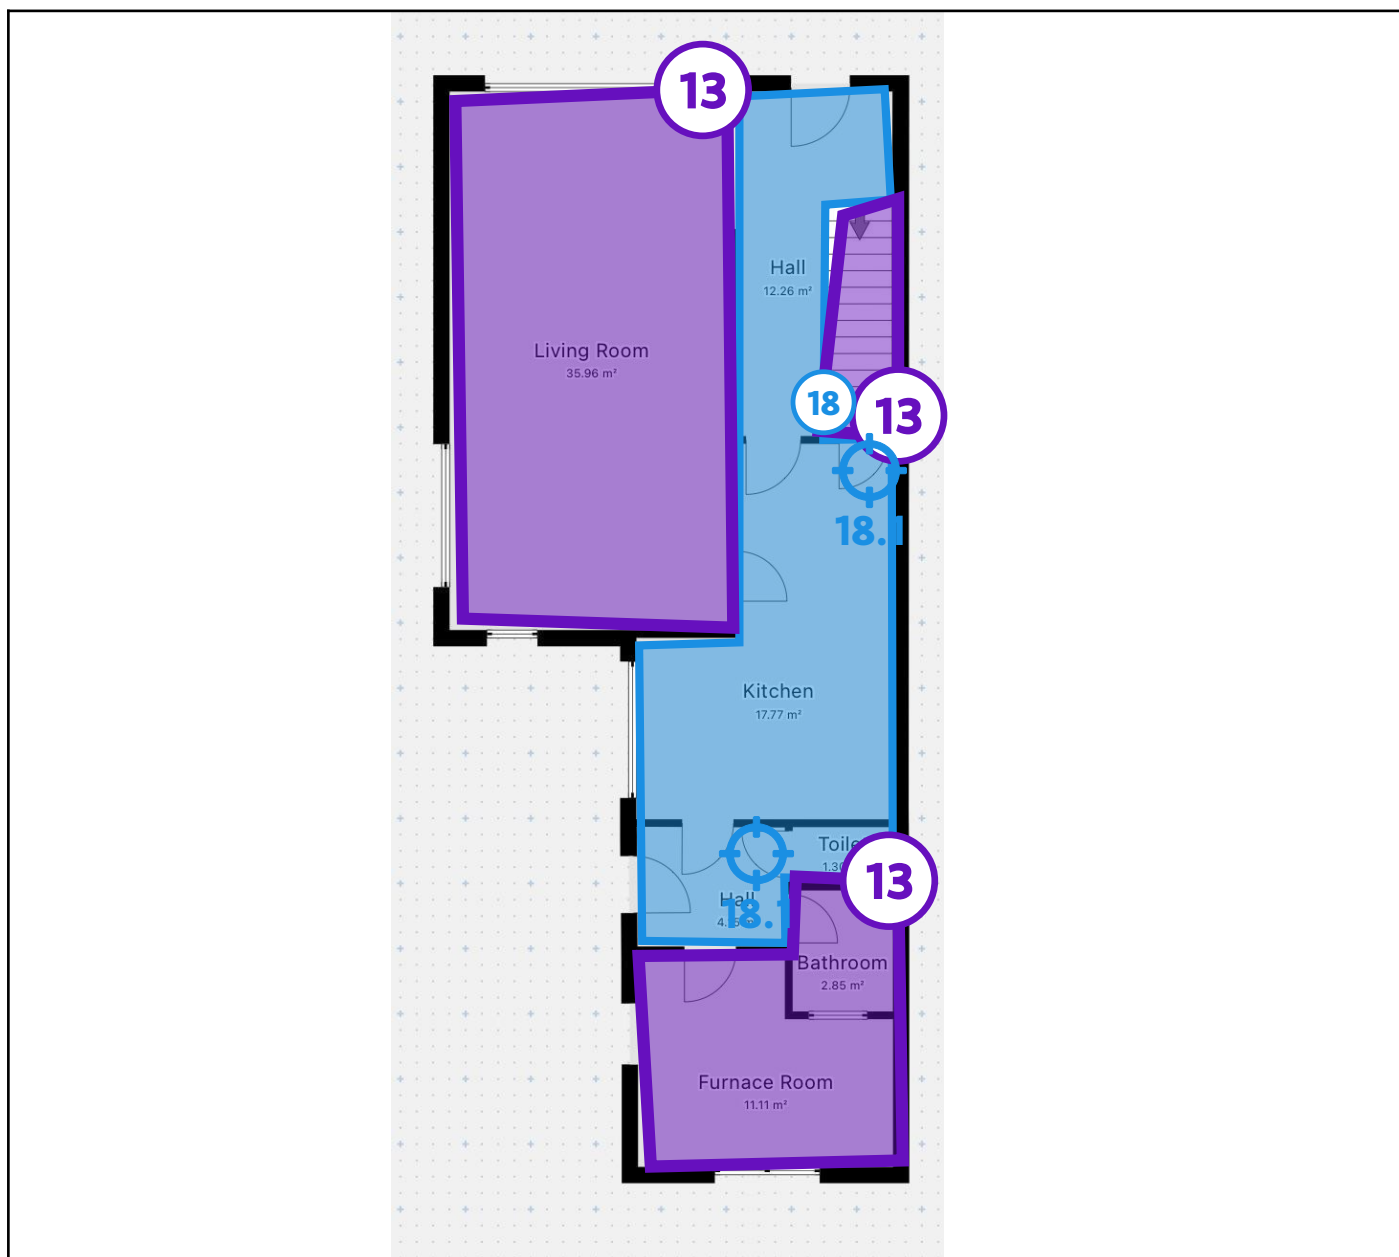
Plan 1.9: GLV: plafonds

Beschrijving	Type	Actie
13. Valse plafonds	Advies	-
18. Plafondpleister	Geen asbest	-
18.1 Code: 2	Mengmonster	-

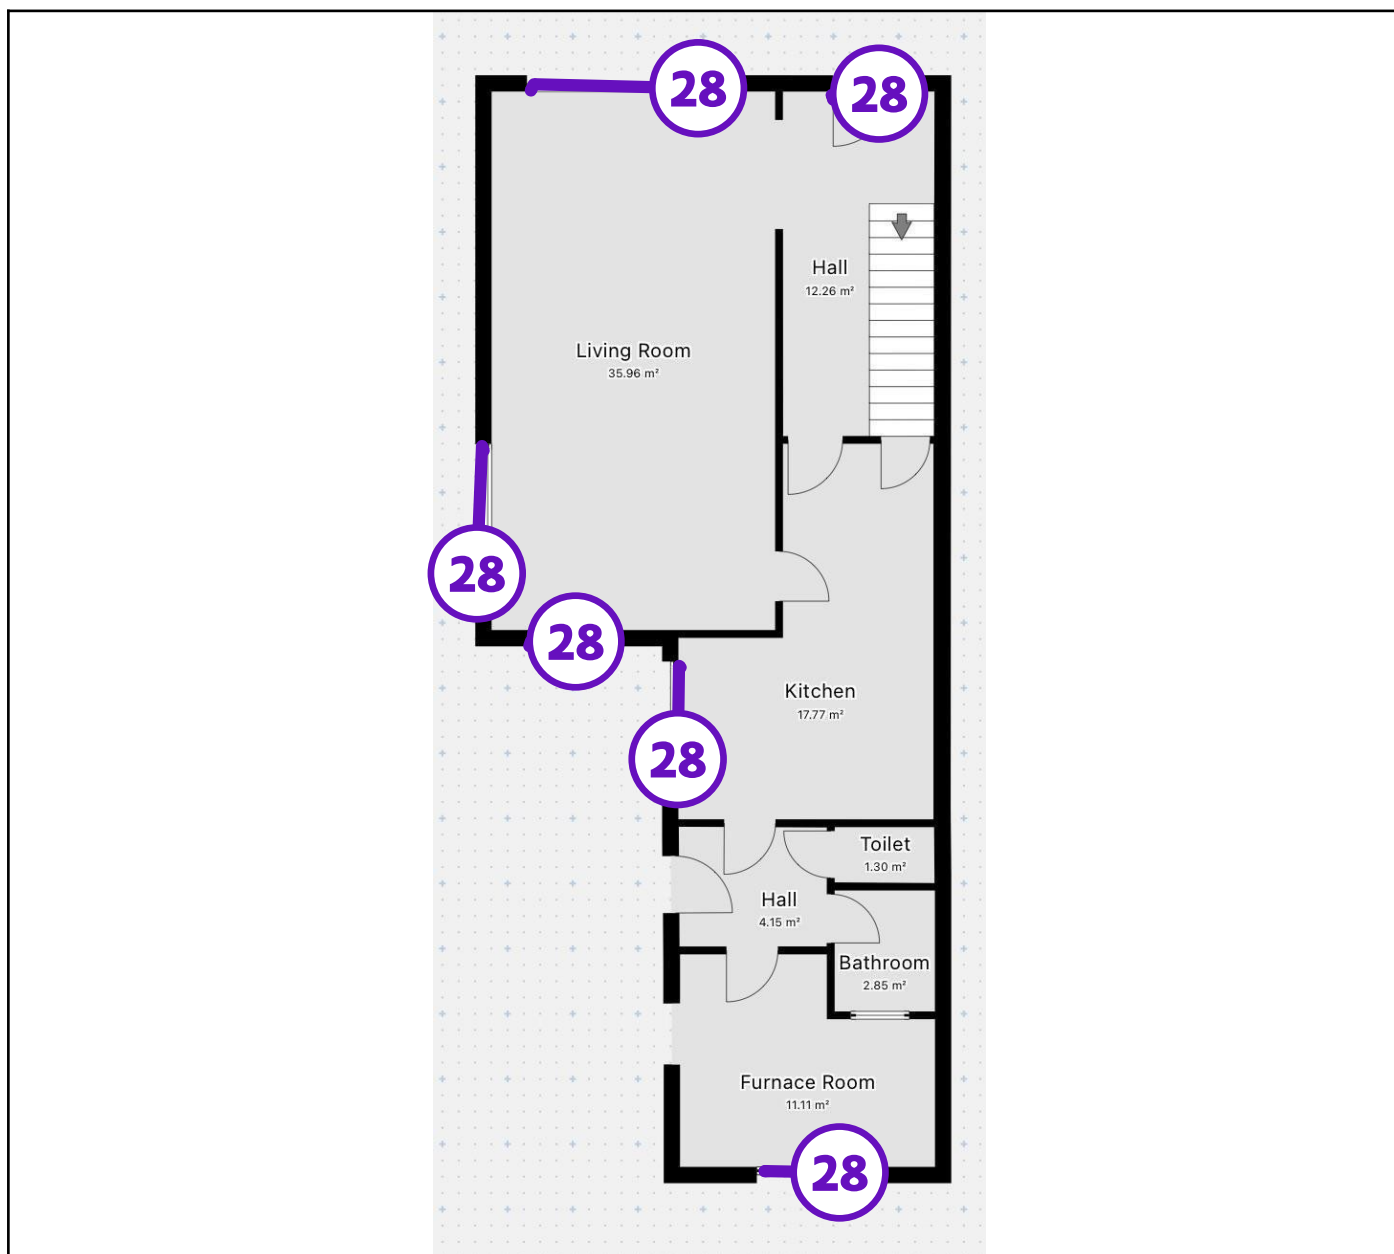
Plan 1.10: GLV: kit

Beschrijving	Type	Actie
28. Kit niet verdacht (visueel vastgesteld)	Overige ruimte of materiaal	-

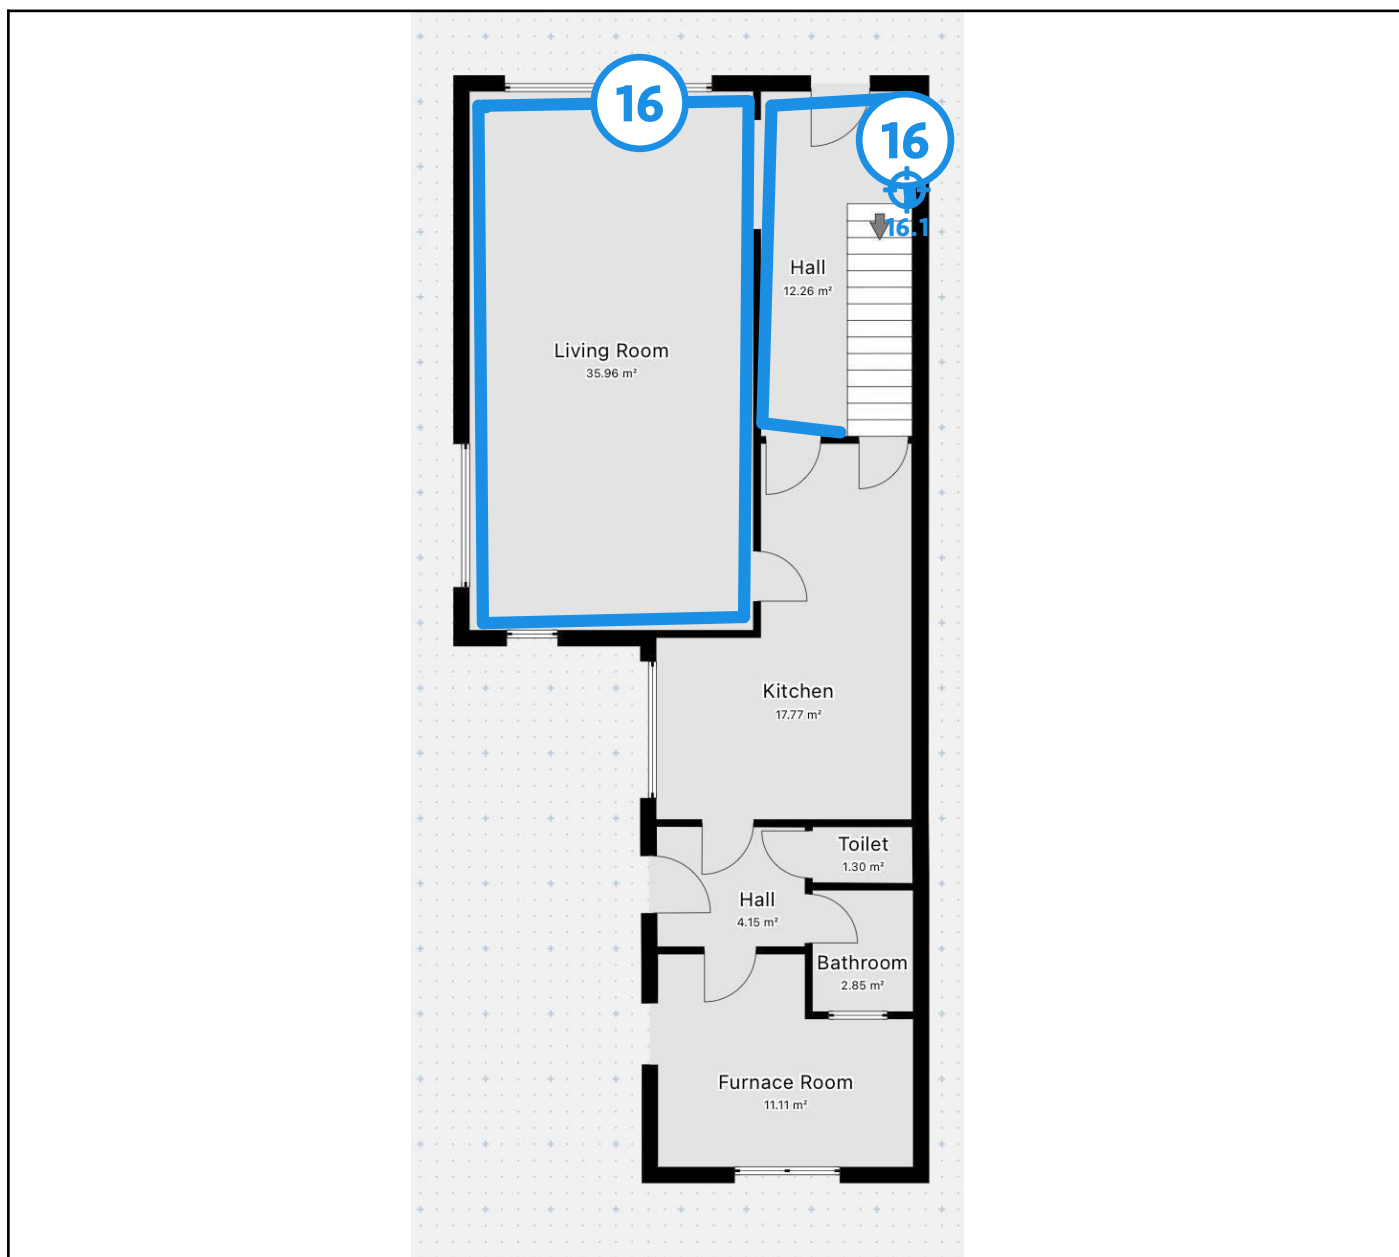
Plan 1.11: GLV: sierlijsten

Beschrijving	Type	Actie
16. Sierlijsten	Geen asbest	-
16.1 Code: 5	Puntmonster	-

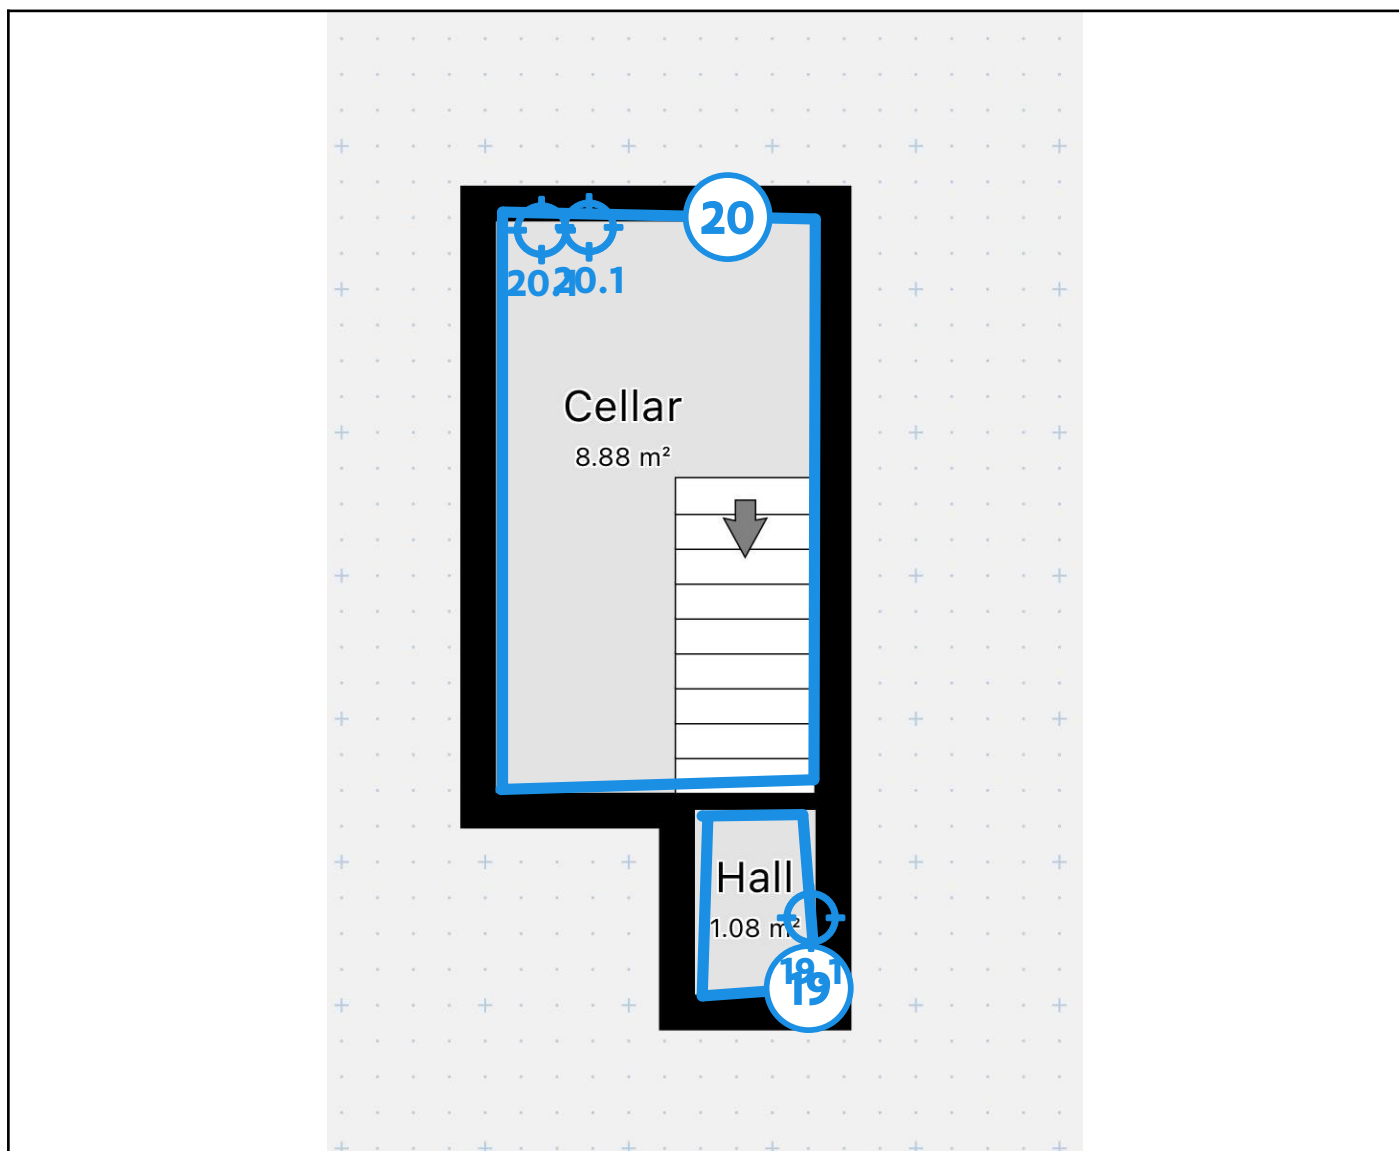
Plan 1.14: Kelder: muren

Beschrijving	Type	Actie
19. Muurpleister	Geen asbest	-
19.1 Code: 1	Mengmonster	-
20. Cementering kelder (met staalname)	Geen asbest	-
20.1 Code: 9	Mengmonster	-

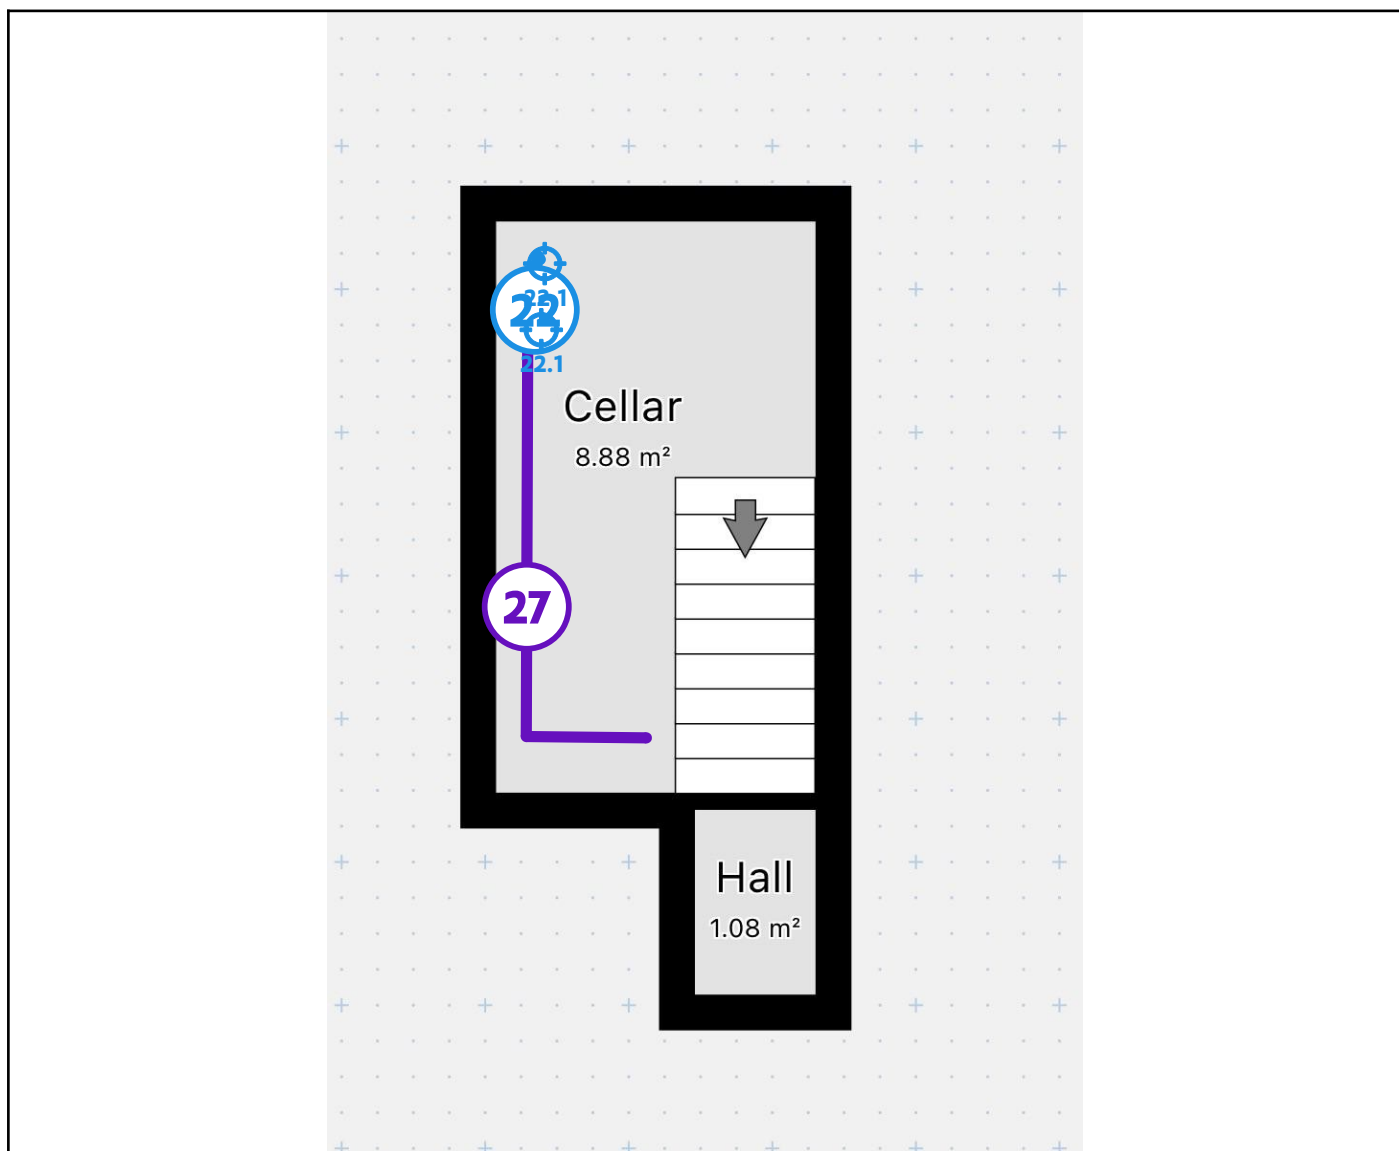
Plan 1.16: Kelder: leidingisolatie

Beschrijving	Type	Actie
22. Restanten oude leidingisolatie (staalname)	Geen asbest	-
22.1 Code: 10	Mengmonster	-
27. Leidingisolatie: niet verdacht	Overige ruimte of materiaal	-

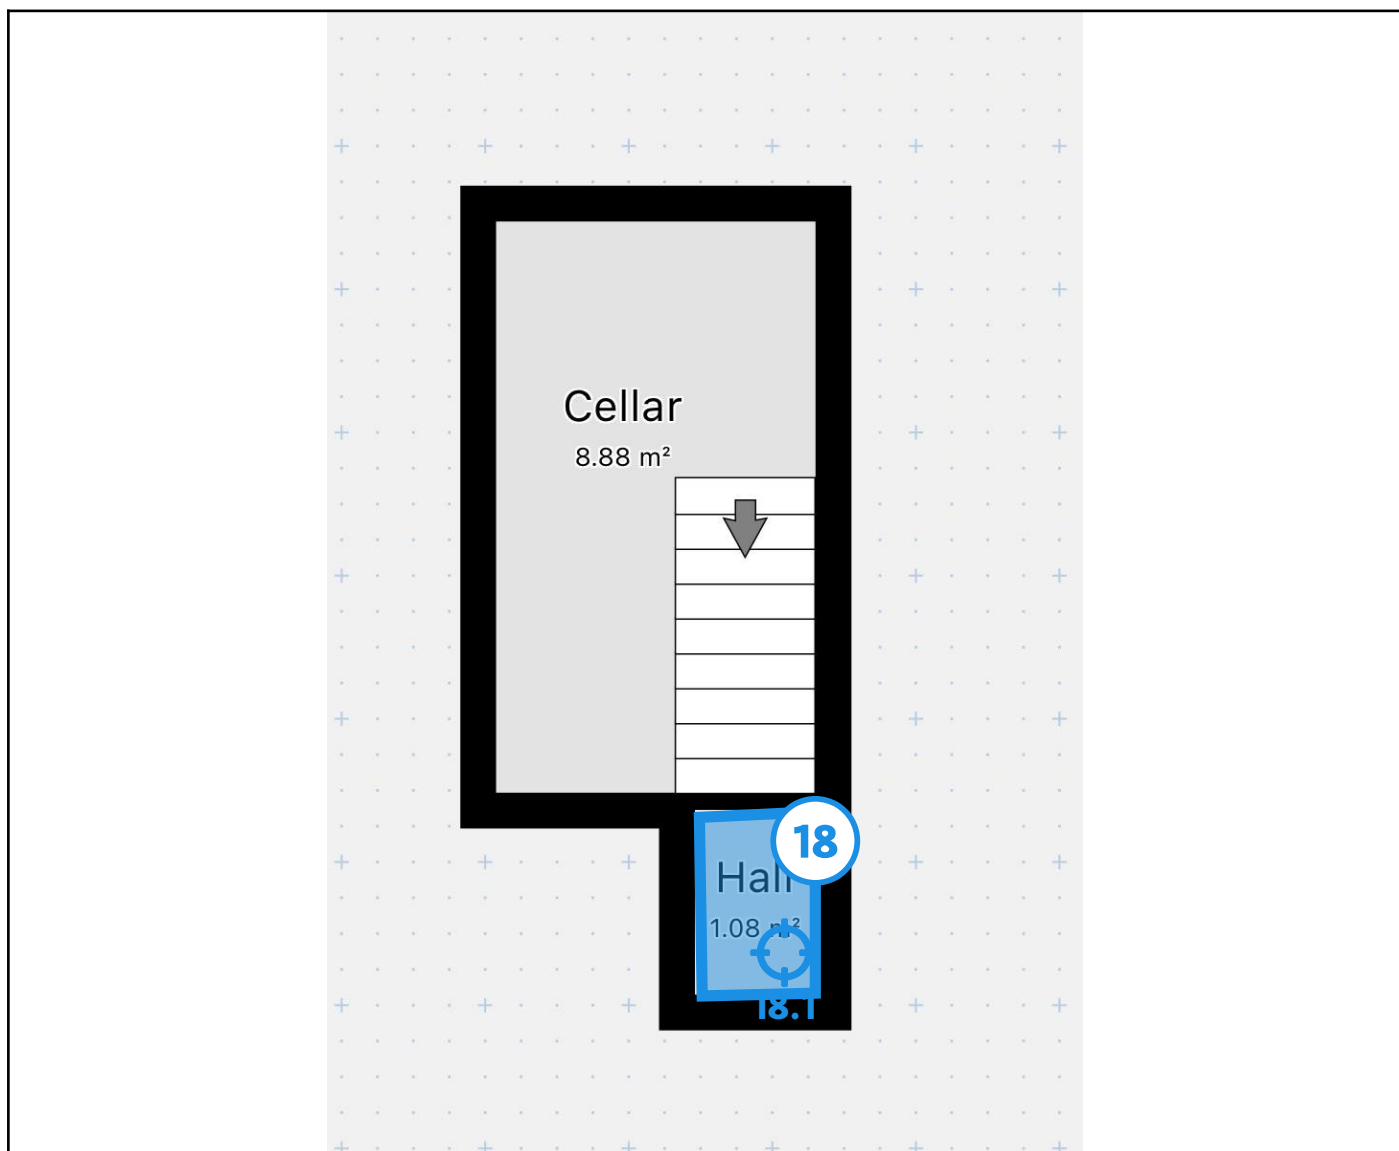
Plan 1.17: Kelder: plafond

Beschrijving	Type	Actie
18. Plafondpleister	Geen asbest	-
18.1 Code: 2	Mengmonster	-

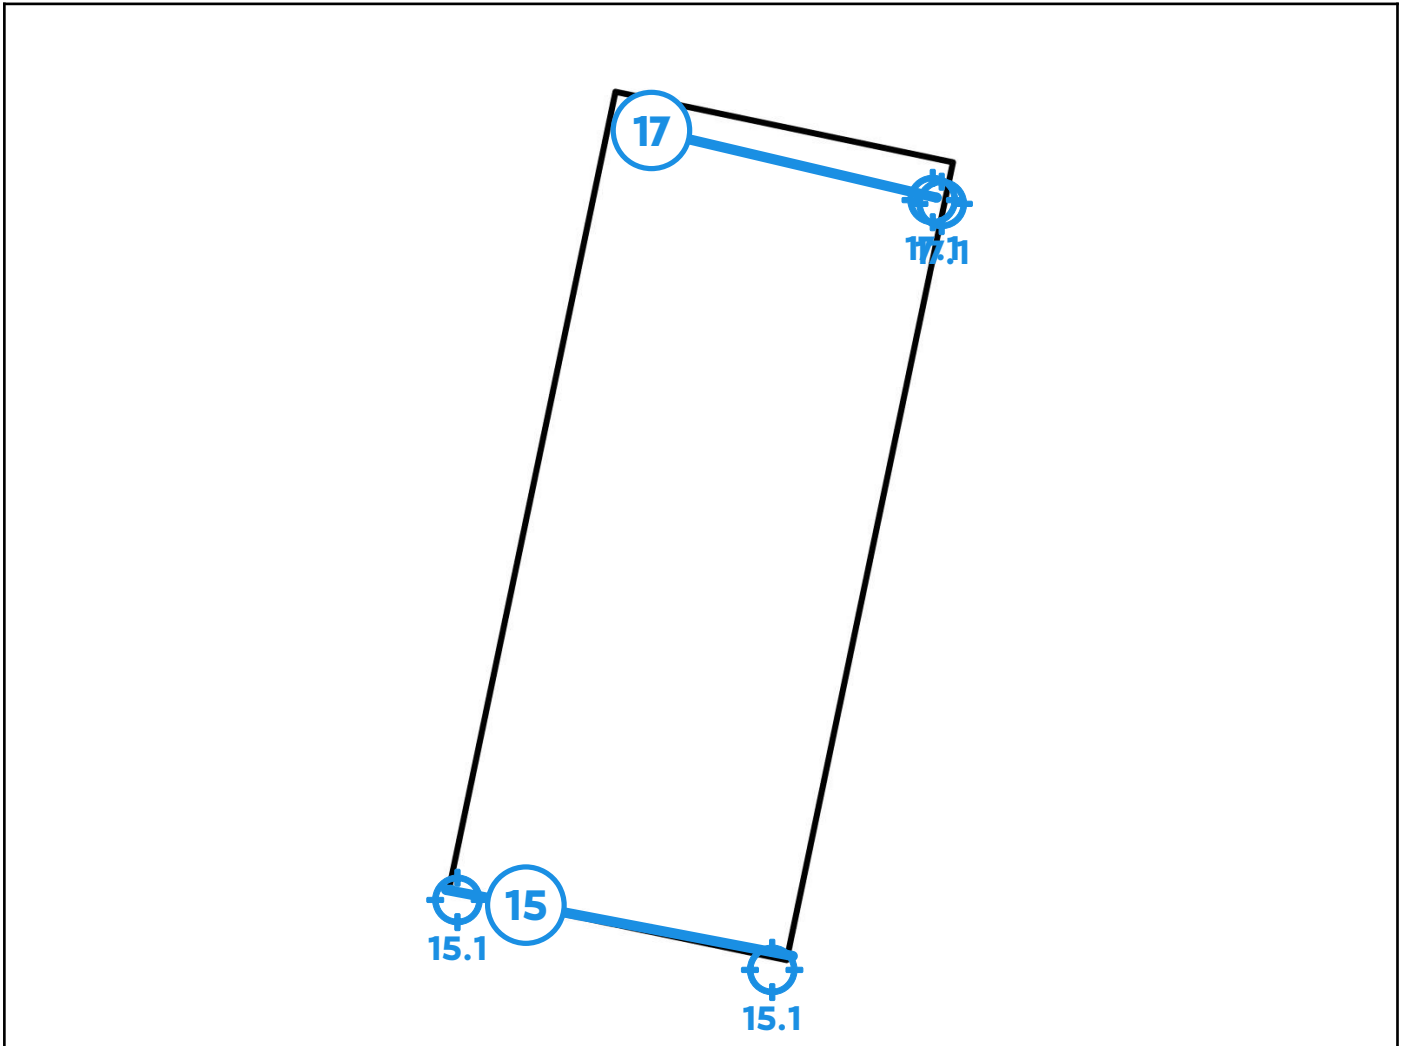
Plan 2.2: Garage: cementering

Beschrijving	Type	Actie
15. Cementering buiten achter garage (met staalname)	Geen asbest	-
15.1 Code: 6	Mengmonster	-
17. Cementering buiten garage vooraan (met staalname)	Geen asbest	-
17.1 Code: 7	Mengmonster	-

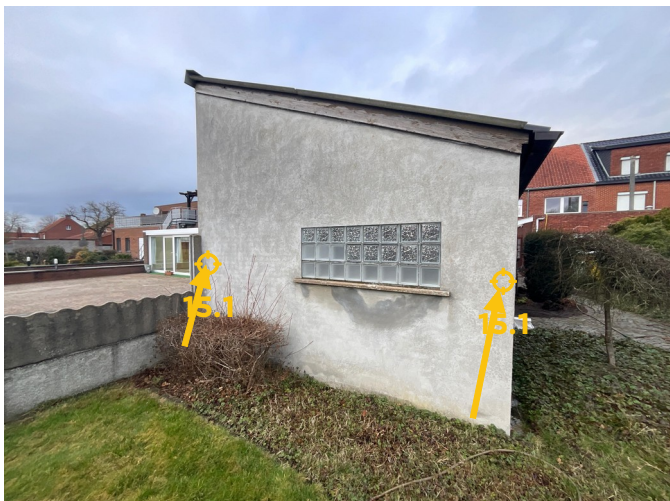
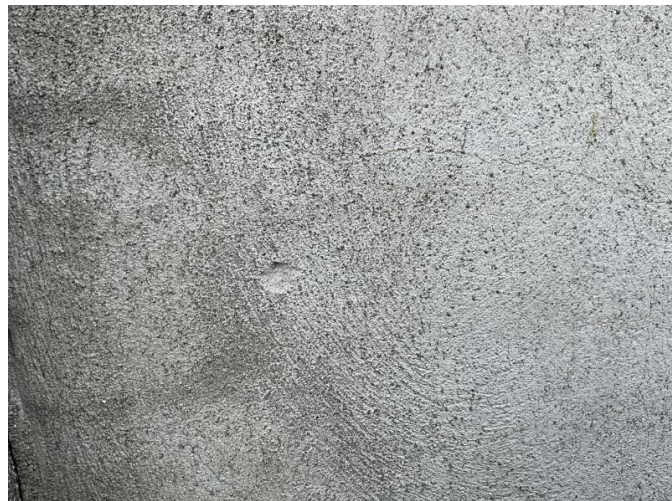
Fiche 15: Cementering buiten achter garage (met staalname)

Geen asbest

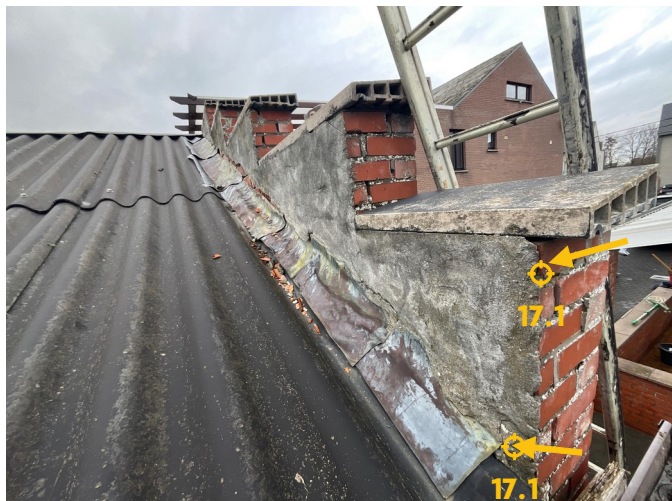
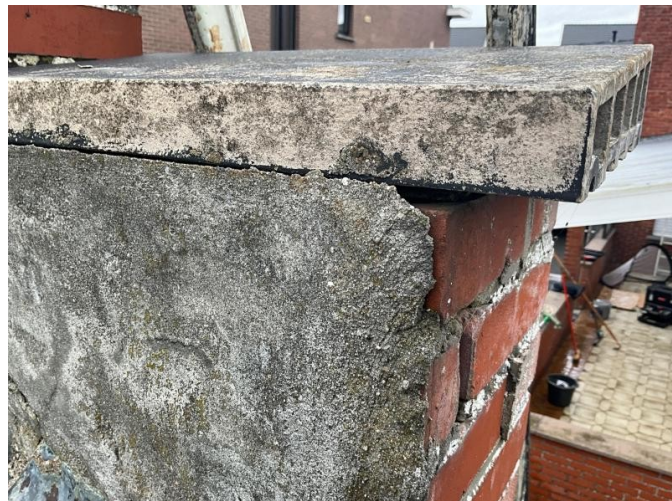
Fiche 17: Cementering buiten garage vooraan (met staalname)

Geen asbest

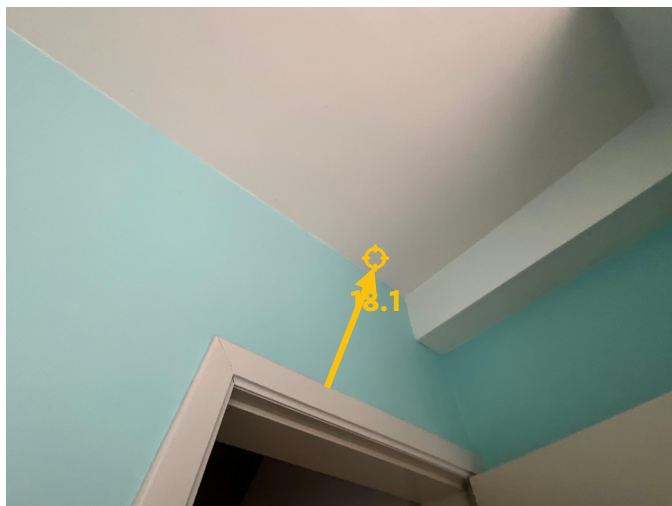
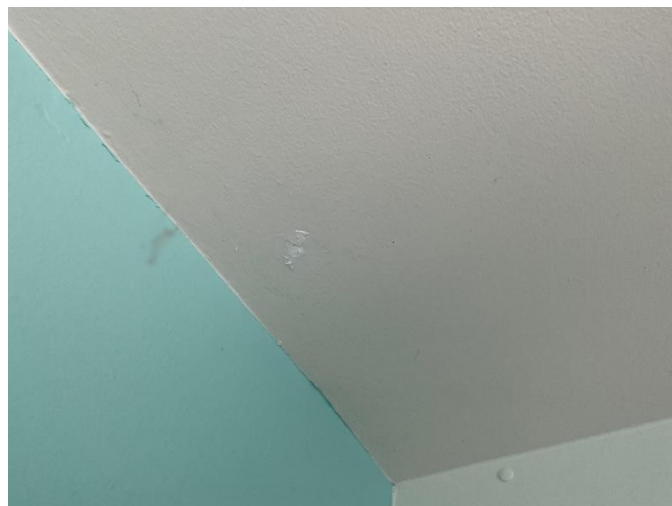
Fiche 18: Plafondpleister

Geen asbest

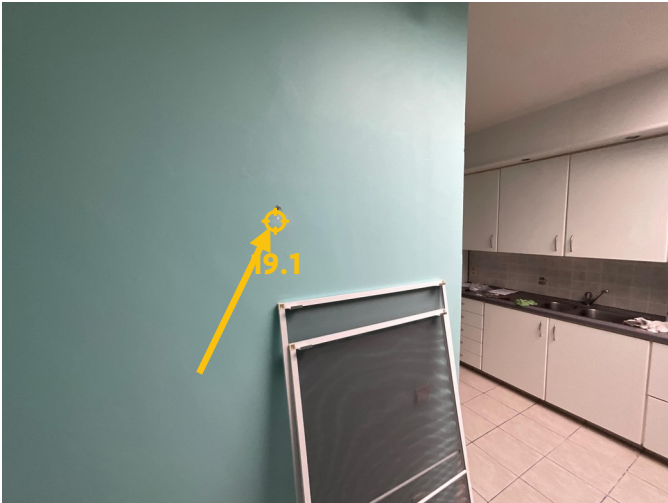
Fiche 19: Muurpleister

Geen asbest

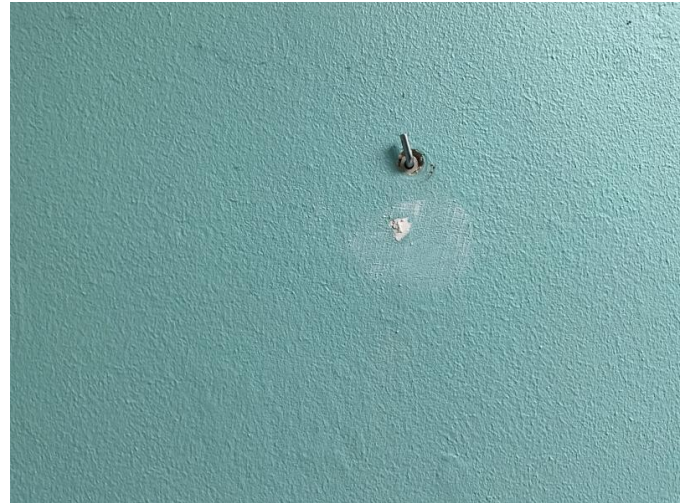
Detailfoto

Geen asbest

Beschrijving	Muurpleister
Omgeving	Binnen
Primaire drager	Binnenwand
Bindmiddel van materiaal	Gips - kalk
Gebondenheid op basis van bindmiddel	Niet-hechtgebonden
Hoeveelheid (oppervlakte - dikte - aantal)	• 350,00 m ² - 1,00 cm - 1 stuk
Totaal volume	3,50 m ³
Identificatiemethode	Een monstername door de asbestdeskundige met laboanalyse door een asbestlabo.
Destructieve handeling voor identificatie	Nee
Opmerking	<p>Volgens het inspectieprotocol is een monstername van het pleisterwerk verplicht om dit te identificeren als niet-asbesthoudend.</p> <p>Locatie staalnames: individuele ruimte: gang / natte ruimte: keuken / stookplaats: stookruimte / traphal: trap</p> <p>De vermelde oppervlaktes en volumes betreffen een bereedeneerde schatting. Er worden geen rechten verleend aan deze oppervlaktes/volumes. De dikte is een schatting die voorkomt uit de monsterplaatsen en is daarom niet altijd representatief.</p>
