Asbestinventarisatetest

Larumseweg 120, 2440 Geel

Attestnummer : 20260213-000450.000

Niet-asbestveilig

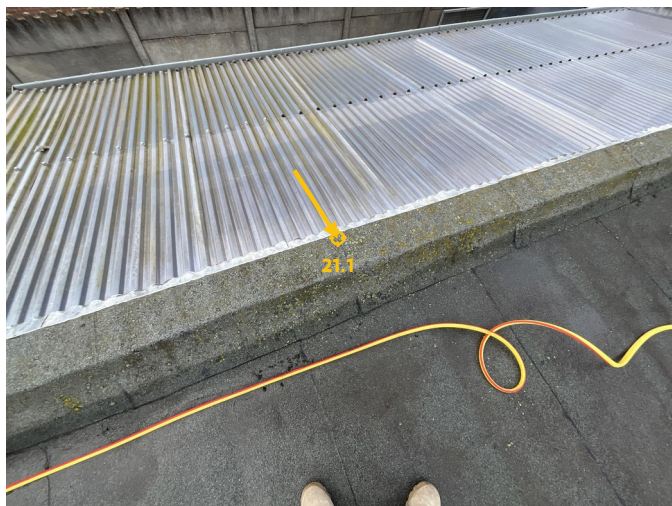
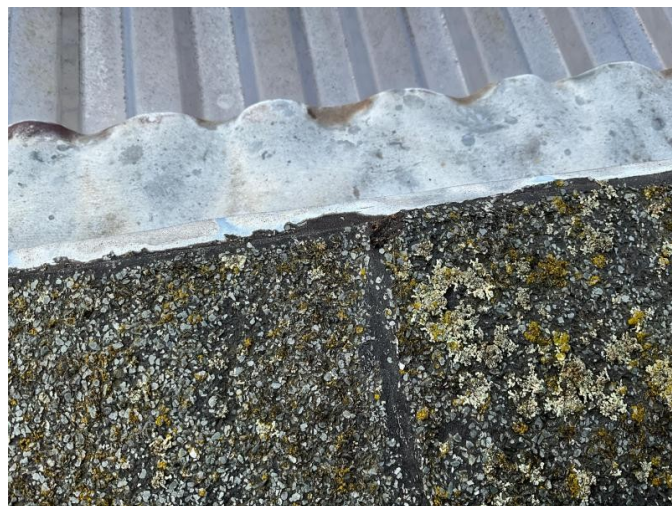
Fiche 21: Roofing (met staalname)

Geen asbest

Beschrijving	Roofing (met staalname)
Omgeving	Buiten
Primaire drager	Plat dak
Bindmiddel van materiaal	Bitumen (roofing, teer, asfalt)
Gebondenheid op basis van bindmiddel	Hecht
Hoeveelheid (oppervlakte - aantal)	• 30,00 m ² - 1 stuk
Totale oppervlakte	30,00 m ²
Identificatiemethode	Een monstername door de asbestdeskundige met laboanalyse door een asbestlabo.
Destructieve handeling voor identificatie	Nee
Opmerking	<p>Er werd een staal genomen aan een uitstekend stuk roofing waardoor de waterdichtheid niet in het gedrang komt.</p> <p>Er kan niet uitgesloten worden dat er onderlagen aanwezig zijn (bij dakwerken extra controle aangewezen)</p> <p>De vermelde oppervlaktes, diktes en volumes betreffen een beredeneerde schatting. Er worden geen rechten verleend aan deze oppervlaktes/diktes/volumes.</p>

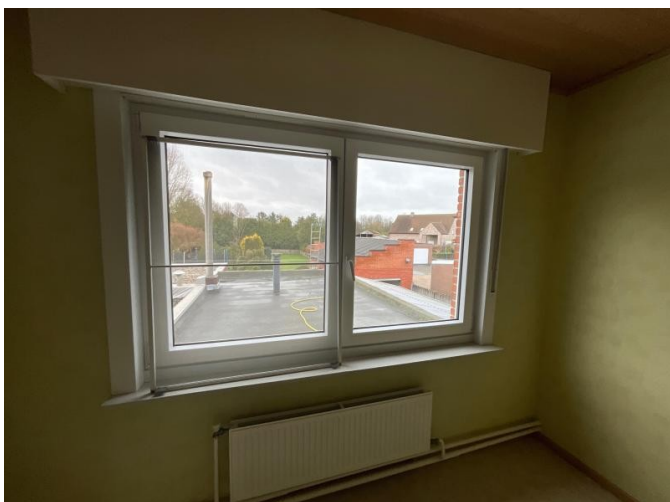
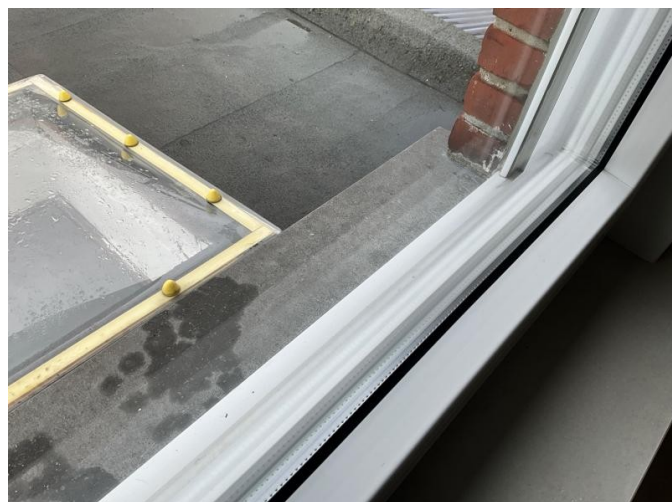
Fiche 28: Kit niet verdacht (visueel vastgesteld)	De gebruikte siliconen kit is niet asbestverdacht	Plan 1.7: V1: kit Plan 1.10: GLV: kit
