Asbestinventarisatetest

Herenthoutse steenweg 93, 2288 Grobbendonk

Attestnummer : 20251207-000058.000

Asbestveilig (maar niet asbestvrij)

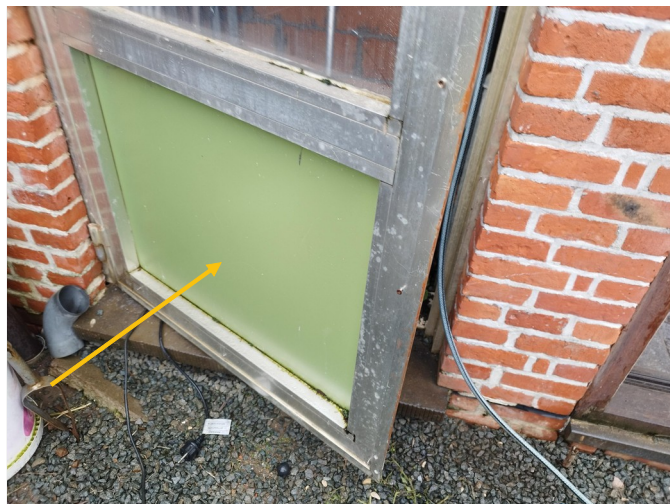
Detailfoto

Eindbeoordeling materiaalrisico	Laag materiaalrisico en/of verlaagde kans op vezelvrijgave
---------------------------------	--

Gebondenheid	Categorie 1: hechtgebonden in oorsprong
Asbestsoort (vezeltype)	Crocidoliet aanwezig
Asbestconcentratie	Laag (< 50%)
Afschermingsgraad van het gehele materiaal	Geheel of deels (ook) vrij aan de binnenlucht
Toestand van het materiaal	Onbeschadigd, niet verweerd

Beschrijving	Glasal deur technische ruimte
Omgeving	Grenst aan binnen- en buitenlucht
Primaire drager	Wandopening verticaal (raam, deur, ...)
Asbestmateriaal	Plaat, paneel, tablet - Geëmailleerd, type Glasal
Bindmiddel van asbestmateriaal	Cement
Gebondenheid op basis van bindmiddel	Hecht
Hoeveelheid (oppervlakte - dikte - aantal)	<ul style="list-style-type: none"> • 0,48 m² - 1,00 cm - 2 stuks
Totaal volume	0,01 m ³
Eenvoudig bereikbaar	Ja
Bevestigingswijze	<ul style="list-style-type: none"> • Geklemd
Identificatiemethode	<p>De asbestdeskundige beoordeelt het materiaal als asbestverdacht en dus asbesthoudend, en dit zonder monstername.</p> <p>Motivatie: De monstername brengt andere schade aan dan schade die inherent is aan de monstername.</p>
Destructieve handeling voor identificatie	Nee
Opmerking	<p>De platen zijn visueel/ auditief als asbestverdacht beschouwd. Er werd geen staalname uitgevoerd wegens kans op breukvlakken.</p> <p>De vermelde oppervlaktes, diktes, gewichten en volumes betreffen een beredeneerde schatting. Er worden geen rechten verleend aan deze oppervlaktes/diktes/volumes.</p>

- Zorg voor een veilig beheer. Vermijd het beschadigen van het asbestmateriaal. Controleer de toestand jaarlijks op wijzigingen.
- Voer bijkomende staalname(s) uit.

- Eenvoudige handelingen: mag via doe-het-zelf of door werknemer(s) met opleidingsattest eenvoudige handelingen
Mag verwijderd worden via EH via doe-het zelf :

EH opgeleid personeel 8 u basis . Bij vervangen van de ramen kunnen de panelen mee verwijderd worden door de plaatsers van nieuw raamwerk. Alle werknemer(s) moeten wel beschikken over een opleidingsattest eenvoudige handelingen 8u. Raam/deur kader stofvrij maken dmv hepa stofzuiger met absoluutfilter Zie ook link Zie <https://ovam.vlaanderen.be/wie-mag-wat-verwijderen>
<https://ovam.vlaanderen.be/voorzorgsmaatregelen-bij-asbestverwijdering>
<https://ovam.vlaanderen.be/asbestafval-afvoeren> Zie ook wetgevend kader (website van de OVAM en CODEX boek VI titel 3). <http://werk.belgie.be/sites/default/files/content/documents/Welzijn%20op%20het%20werk/Regelgeving/Codex%20boek%20VI%20titel%203%20Asbest.pdf> methodiek verwijderingsmethododes worden achteraan in het attest verder toegelicht.

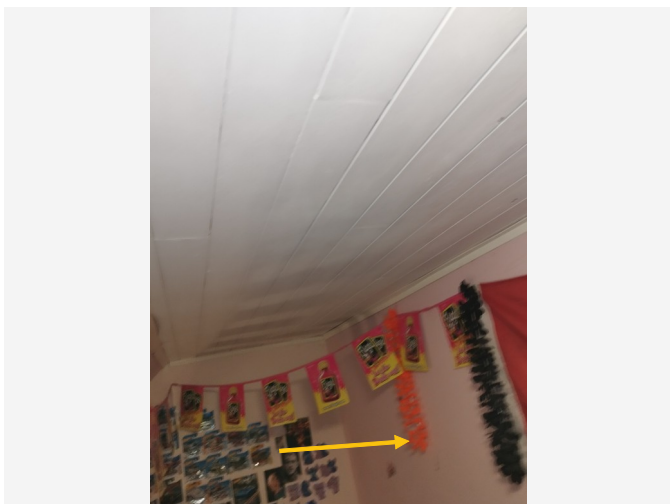
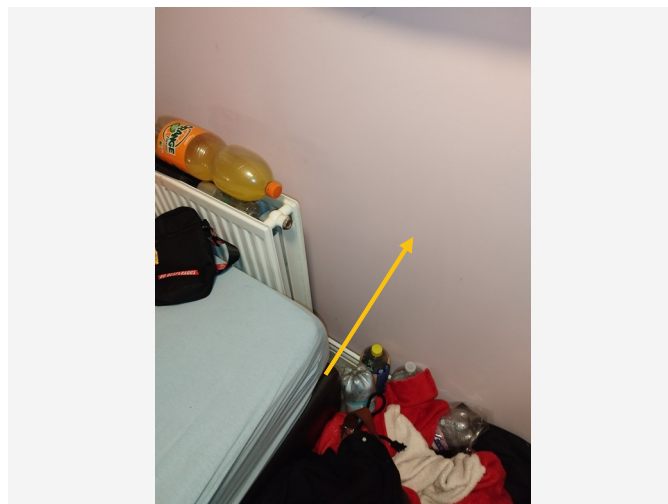
Informatie over een materiaal dat de asbestdeskundige niet kan waarnemen of vaststellen

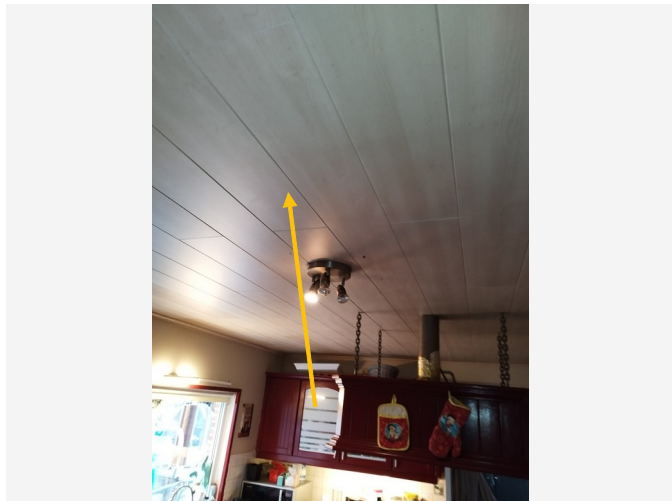
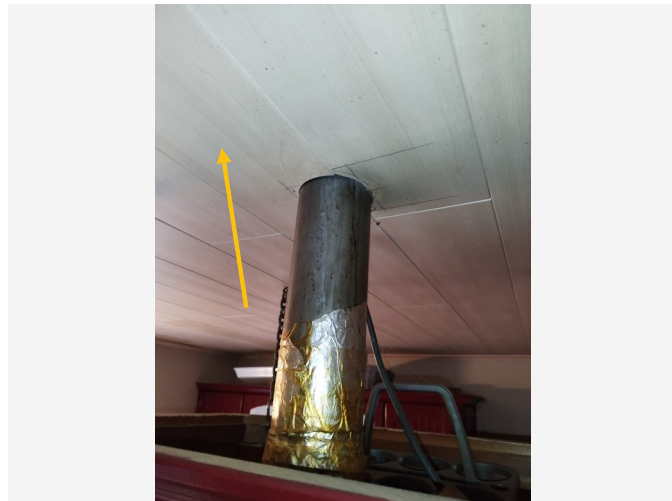
Informatie over een materiaal dat de asbestdeskundige niet kan waarnemen of vaststellen

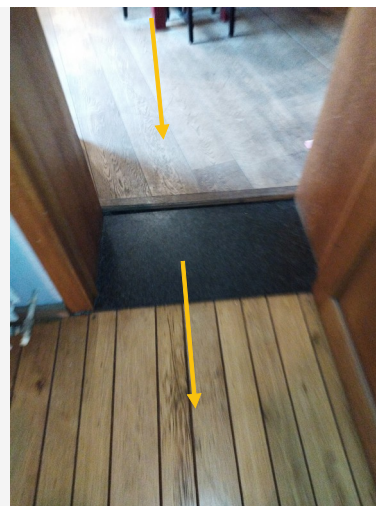
Detailfoto

Informatie over een materiaal dat de asbestdeskundige niet kan waarnemen of vaststellen

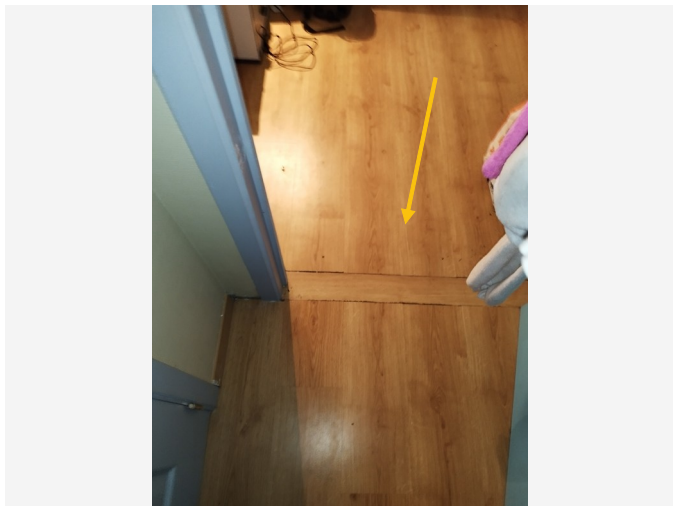
Detailfoto

Informatie over een niet-asbestverdacht materiaal

Basis voor advies	De asbestdeskundige beoordeelt het materiaal als niet-asbestverdacht.
Primaire drager	Vloer

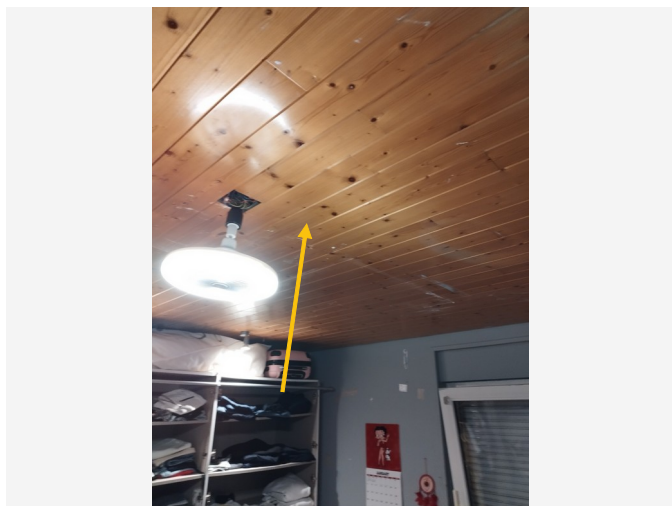
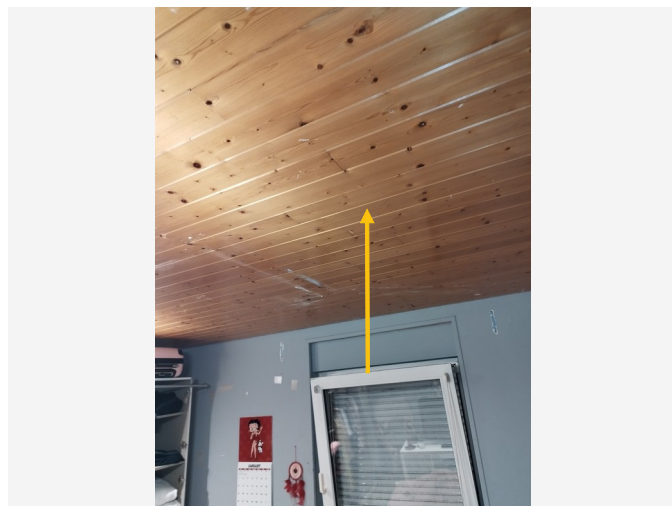
Informatie over een materiaal dat de asbestdeskundige niet kan waarnemen of vaststellen

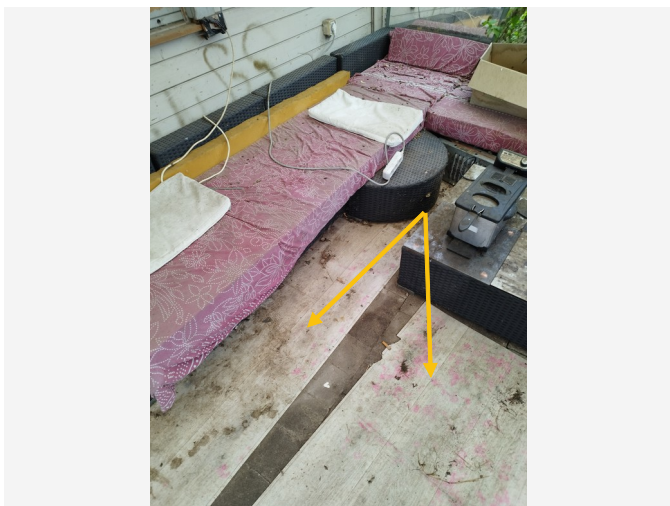
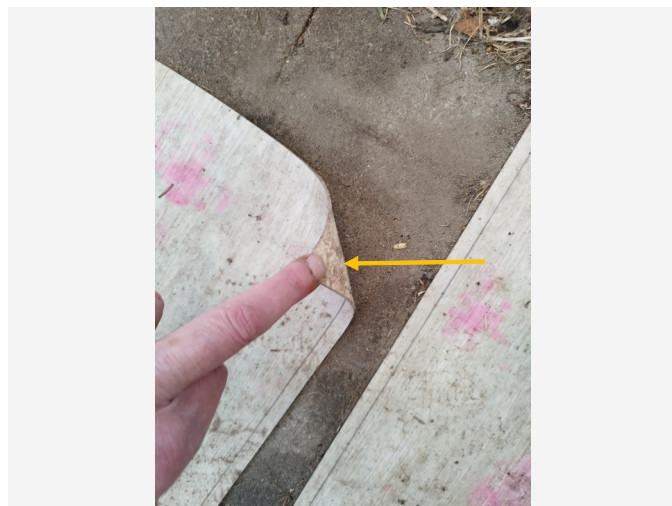
Informatie over een niet-asbestverdacht materiaal

Basis voor advies	De asbestdeskundige beoordeelt het materiaal als niet-asbestverdacht.
-------------------	---

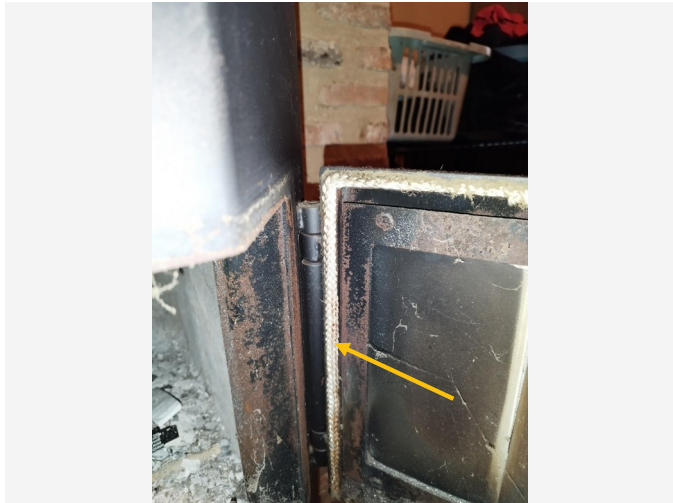
Detailfoto

Informatie over een niet-asbestverdacht materiaal

de koord werd visueel herkend als een synthetische koord en is niet asbesthoudend.

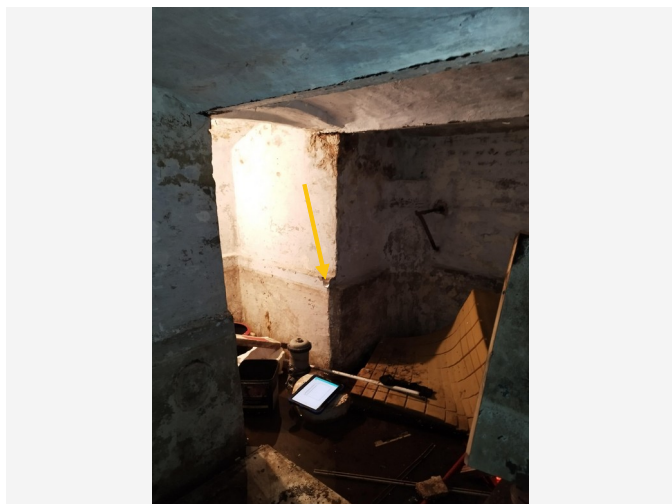
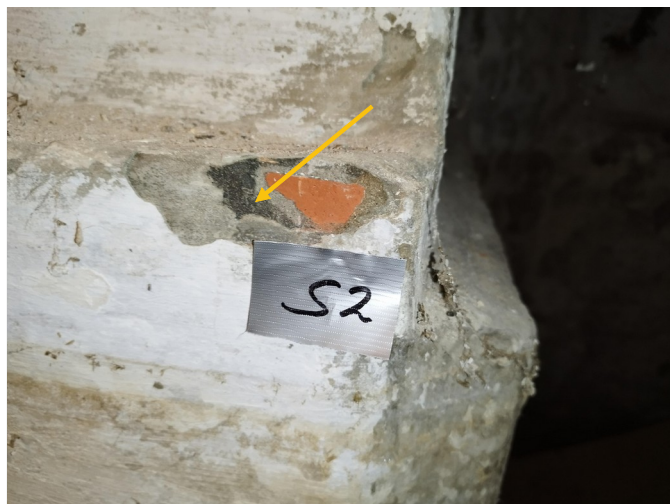
Conclusie

Geen asbest

#	Type	Referentie	Resultaat
19.1	Mengmonster	S2.	Geen asbest

Beschrijving	cementering binnenwanden kelder
Omgeving	Binnen
Primaire drager	Binnenwand
Bindmiddel van materiaal	Cement
Gebondenheid op basis van bindmiddel	Hecht
Hoeveelheid (gewicht - aantal)	• 2.750,00 kg - 1 stuk
Totaal gewicht	2.750,00 kg
Identificatiemethode	Een monstername door de asbestdeskundige met laboanalyse door een asbestlabo.
Destructieve handeling voor identificatie	Nee
Opmerking	<p>De vermelde oppervlaktes en volumes betreffen een beredeneerde schatting. Er worden geen rechten verleend aan deze oppervlaktes/volumes. De dikte is een schatting die voorkomt uit de monsterplaatsen en is daarom niet altijd representatief.</p> <p>(staal genomen van twee plaatsen)</p>

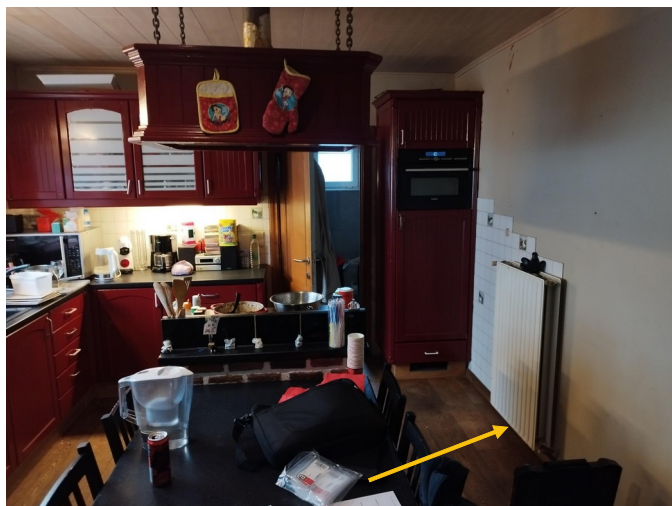
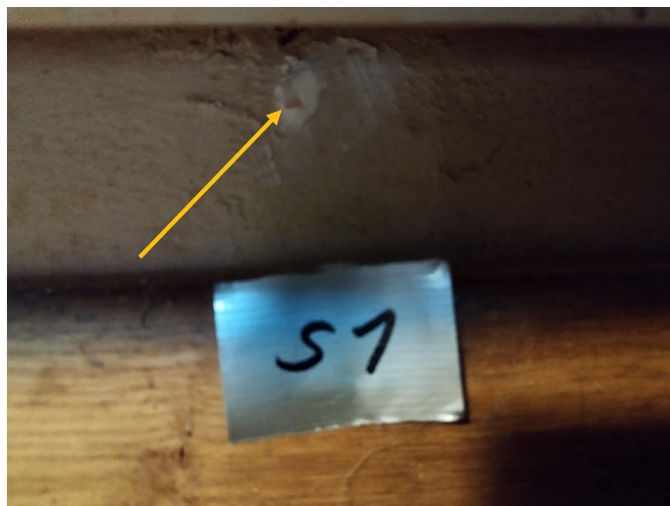
Fiche 20: Muurpleister

Conclusie

Geen asbest

#	Type	Referentie	Resultaat
20.1	Mengmonster	S1.	Geen asbest

Beschrijving	Muurpleister
Omgeving	Binnen
Primaire drager	Binnenwand
Bindmiddel van materiaal	Gips - kalk
Gebondenheid op basis van bindmiddel	Niet-hechtgebonden
Hoeveelheid (oppervlakte - dikte - aantal)	• 240,75 m ² - 2,00 cm - 1 stuk
Totaal volume	4,815 m ³
Identificatiemethode	Een monsternamen door de asbestdeskundige met laboanalyse door een asbestlabo.
Destructieve handeling voor identificatie	Nee
Opmerking	<p>Volgens het inspectieprotocol is een monsternamen van het pleisterwerk verplicht om dit te identificeren als niet-asbesthoudend.</p> <p>Locatie staalnames: individuele ruimte: leefruimte / natte ruimte: keuken / traphal: eerste verdiep.</p> <p>De technische ruimte/stookplaats is niet bepleisterd (metselwerk).</p> <p>Het volledige tweede verdiep bestaat uit valse wanden.</p> <p>De vermelde oppervlaktes en volumes betreffen een berekende schatting. Er worden geen rechten verleend aan deze oppervlaktes/volumes. De dikte is een schatting die voorkomt uit de monsterplaatsen en is daarom niet altijd representatief.</p> <p>Er bevinden zich enkele valse wanden. Het is niet duidelijk of er pleisterwerk of asbest toepassingen aanwezig zijn achter/op deze valse wanden, het is aangewezen om bijkomend onderzoek uit te voeren bij werken.</p>

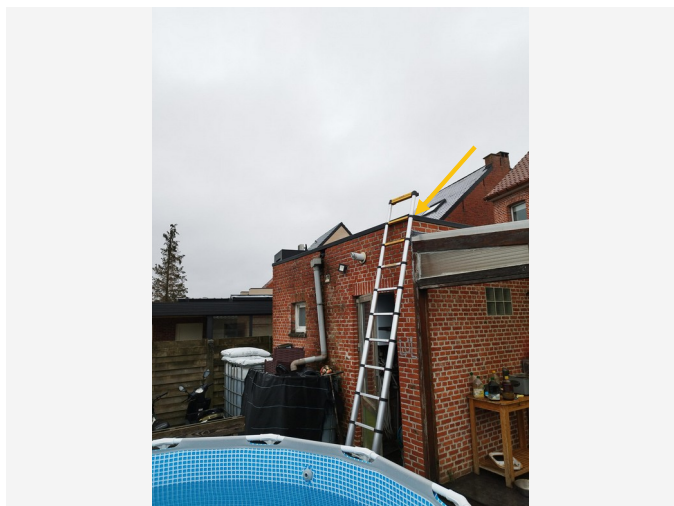
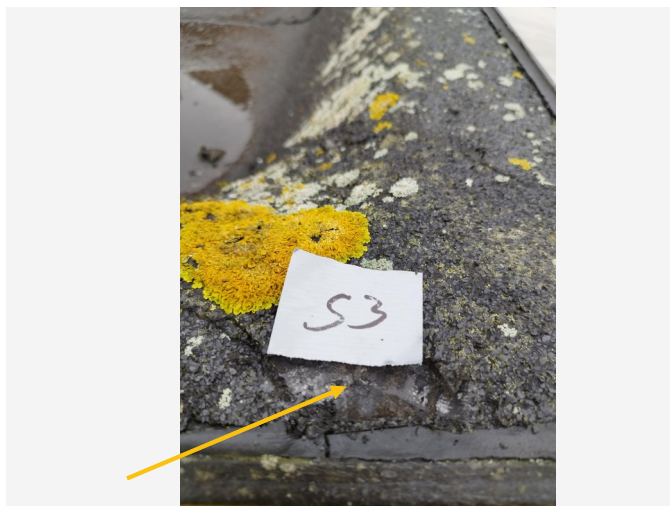
Fiche 21: roofing plat dak woonst

Conclusie

Geen asbest

#	Type	Referentie	Resultaat
21.1	Puntmonster	S3.	Geen asbest

Beschrijving	roofing plat dak woonst
Omgeving	Buiten
Primaire drager	Plat dak
Bindmiddel van materiaal	Bitumen (roofing, teer, asfalt)
Gebondenheid op basis van bindmiddel	Hecht
Hoeveelheid (oppervlakte - aantal)	• 27,07 m ² - 1 stuk
Totale oppervlakte	27,07 m ²
Identificatiemethode	Een monstername door de asbestdeskundige met laboanalyse door een asbestlabo.
Destructieve handeling voor identificatie	Nee
Opmerking	<p>Er werd een staal genomen aan een uitstekend stuk roofing waardoor de waterdichtheid niet in het gedrang komt .</p> <p>Er kan niet uitgesloten worden dat er onderlagen aanwezig zijn (bij dakwerken extra controle aangewezen)</p> <p>De vermelde oppervlaktes, diktes en volumes betreffen een beredeneerde schatting. Er worden geen rechten verleend aan deze oppervlaktes/diktes/volumes.</p>

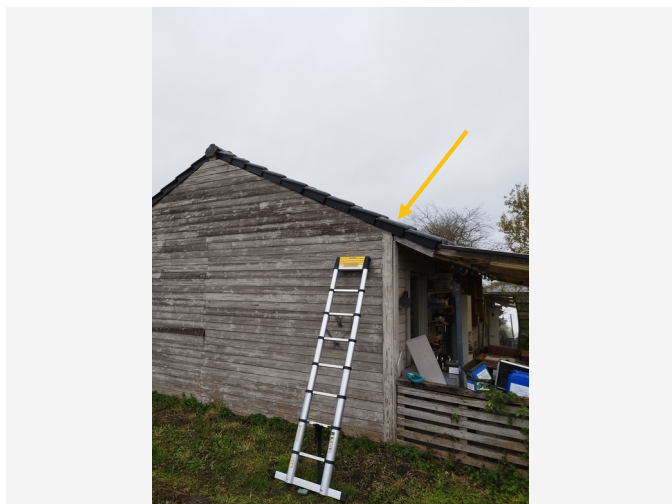
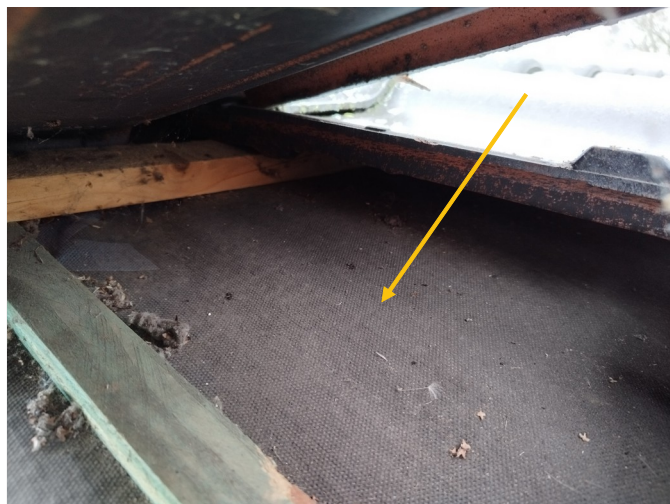
Beschrijving	Notitie	Terug te vinden op plannen
Fiche 22: Onderdak zadeldak tuinhuis	Het dak werd gecontroleerd (optillen van een dakpan). Er is geen verdacht onderdak vastgesteld (dampdoek) . Deze handeling is een steekproef , er is geen garantie dat het volledige dak met éénzelfde materiaal is opgebouwd. Dit kan enkel via destructief onderzoek vastgesteld worden.	Plan 3.2: ONDERDAK TUINHUIS
Fiche 23: rookgaskanaal kachel veranda	Het rookgaskanaal van de pellet kachel in de veranda bestaat uit rvs (niet verdacht).	Plan 1.6: DAKENPLAN WOONST
Fiche 24: dakbedekking afdak aan garage achteraan	De dakbedeking van het afdak aan de garage achteraan bestaat uit niet asbestverdachte/houdende golfplaten.	Plan 2.2: DAKBEDEKKING GARAGE/AFDAK
Fiche 25: rookgaskanaal aan cv installatie	Het rookgaskanaal van de cv installatie betaast uit rvs (niet verdacht).	Plan 1.1: GLV
Fiche 26: CV Ketel/boiler	De CV ketel werd gecontroleerd (bouwjaar is 2015) en is niet asbest verdacht , geen risico bouwjaar. Zie bewijsdocumenten.	Plan 1.1: GLV

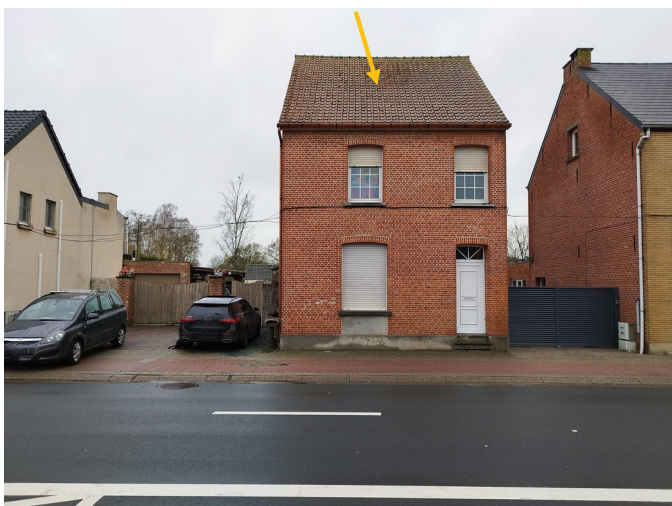
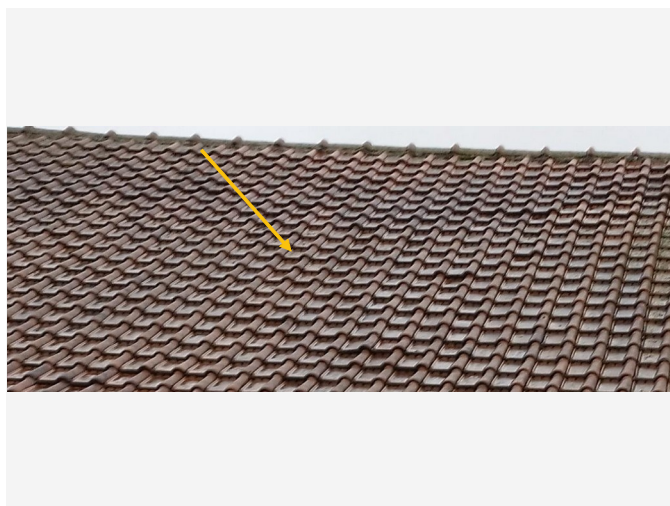
Fiche 27: dakbedekking zadeldak woonst	De dakbedekking van het zadeldak aan de woonst bestaat uit gebakken kleipannen (niet verdacht).	-
Fiche 28: Kitmastiek ramen en buitendeur tuinhuis	De gebruikte siliconen kit is niet asbestverdacht	Plan 3.1: TUINHUIS
Fiche 29: rookgaskanaal dampkap keuken	Het rookgaskanaal aan de dampkap in de keuken bestaat uit rvs (niet verdacht).	Plan 1.1: GLV
Fiche 30: Kit/masriek ramen en deur garage	De gebruikte siliconen kit is niet asbestverdacht.	Plan 2.1: GARAGE/AFDAK
Fiche 31: dakbedekking garage/afdak rechts	De dakbedekking van de garage en het afdak rechts aan de garage bestaat uit steeldeck platen (niet verdacht).	Plan 2.2: DAKBEDEKKING GARAGE/AFDAK

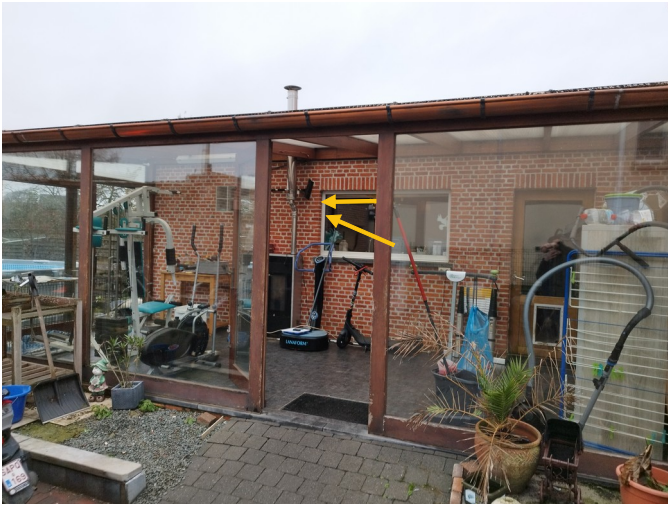
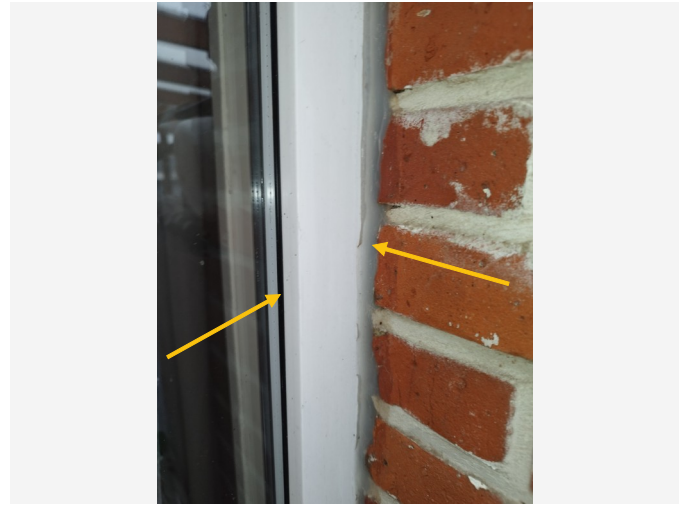
Fiche 32: Kit/mastiek ramen en buitendeuren woonst	De gebruikte siliconen kit is niet asbestverdacht	Plan 1.1: GLV Plan 1.2: V+1 Plan 1.3: V+2
Fiche 33: Onderdak zadeldak woonst	Het dak werd gecontroleerd (op het tweede verdiep onder de pannen). Er is geen verdacht onderdak vastgesteld (biplex onderdak). Deze handeling is een steekproef, er is geen garantie dat het volledige dak met éénzelfde materiaal is opgebouwd. Dit kan enkel via destructief onderzoek vastgesteld worden.	Plan 1.5: ONDERDAK WOONST
Fiche 34: dakbedekking tuinhuis	De dakbedekking van het zadeldak aan het tuinhuis bestaat uit gebakken kleipannen (niet verdacht).	Plan 3.3: DAKENPLAN TUINHUIS
