Asbestinventarisatetest

Herenthoutse steenweg 93, 2288 Grobbendonk

Attestnummer : 20251207-000058.000

Uitgegeven op : 07.12.2025

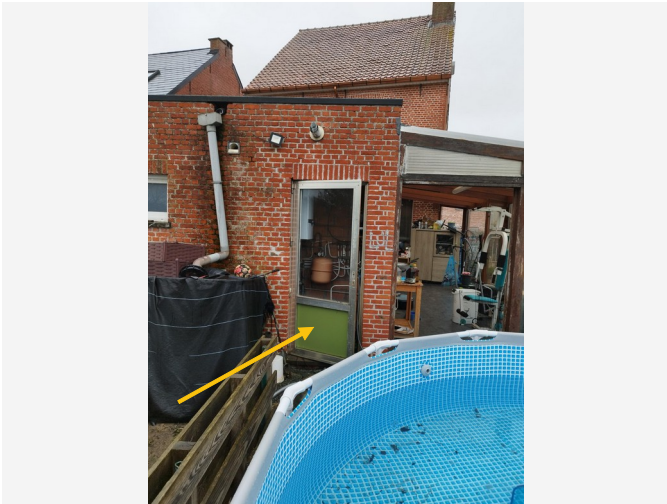
Overzichtsfoto

Het asbestmateriaal valt onder de mijlpaal van 2040.

Eindbeoordeling materiaalrisico	Laag materiaalrisico en/of verlaagde kans op vezelvrijgave
---------------------------------	--

Gebondenheid	Categorie 1: hechtgebonden in oorsprong
Asbestsoort (vezeltype)	Crocidoliet aanwezig
Asbestconcentratie	Laag (< 50%)
Afschermingsgraad van het gehele materiaal	Geheel of deels (ook) vrij aan de binnenlucht
Toestand van het materiaal	Onbeschadigd, niet verweerd

Beschrijving	Glasal deur technische ruimte
Omgeving	Grenst aan binnen- en buitenlucht
Primaire drager	Wandopening verticaal (raam, deur, ...)
Asbestmateriaal	Plaat, paneel, tablet - Geëmailleerd, type Glasal
Bindmiddel van asbestmateriaal	Cement
Gebondenheid op basis van bindmiddel	Hecht
Hoeveelheid (oppervlakte - dikte - aantal)	<ul style="list-style-type: none"> • 0,48 m² - 1,00 cm - 2 stuks
Totaal volume	0,01 m ³
Eenvoudig bereikbaar	Ja
Bevestigingswijze	<ul style="list-style-type: none"> • Geklemd
Identificatiemethode	<p>De asbestdeskundige beoordeelt het materiaal als asbestverdacht en dus asbesthoudend, en dit zonder monstername.</p> <p>Motivatie: De monstername brengt andere schade aan dan schade die inherent is aan de monstername.</p>
Destructieve handeling voor identificatie	Nee
Opmerking	<p>De platen zijn visueel/ auditief als asbestverdacht beschouwd. Er werd geen staalname uitgevoerd wegens kans op breukvlakken.</p> <p>De vermelde oppervlaktes, diktes, gewichten en volumes betreffen een beredeneerde schatting. Er worden geen rechten verleend aan deze oppervlaktes/diktes/volumes.</p>

- Zorg voor een veilig beheer. Vermijd het beschadigen van het asbestmateriaal. Controleer de toestand jaarlijks op wijzigingen.
- Voer bijkomende staalname(s) uit.

- Eenvoudige handelingen: mag via doe-het-zelf of door werknemer(s) met opleidingsattest eenvoudige handelingen
Mag verwijderd worden via EH via doe-het zelf :

Standaard dragen van de nodige wegwerp beschermingsmiddelen FFP 3 masker , handschoenen en tyvec CAT III type 5-6 , afwasbaar schoeisel Fixeer de platen , maak de platen voorzichtig los zonder te breken , verpak dubbel met plastic folie , luchtdicht verpakken en afvoeren naar een plaatselijk containerpark als hechtgebonden afval. Voor hechtgebonden toepassingen: Bij verwijdering door doe-het-zelf moet men dit afval dubbel en luchtdicht verpakt aandienen bij het gemeentelijk recyclagepark. Men raadpleegt best op voorhand de voorwaarden van het recyclagepark.

EH opgeleid personeel 8 u basis . Bij vervangen van de ramen kunnen de panelen mee verwijderd worden door de plaatsers van nieuw raamwerk. Alle werknemer(s) moeten wel beschikken over een opleidingsattest eenvoudige handelingen 8u. Raam/deur kader stofvrij maken dmv hepa stofzuiger met absoluutfilter Zie ook link Zie <https://ovam.vlaanderen.be/wie-mag-wat-verwijderen>
<https://ovam.vlaanderen.be/voorzorgsmaatregelen-bij-asbestverwijdering>
<https://ovam.vlaanderen.be/asbestafval-afvoeren> Zie ook wetgevend kader (website van de OVAM en CODEX boek VI titel 3). <http://werk.belgie.be/sites/default/files/content/documents/Welzijn%20op%20het%20werk/Regelgeving/Codex%20boek%20VI%20titel%203%20Asbest.pdf> methodiek verwijderingsmethododes worden achteraan in het attest verder toegelicht.

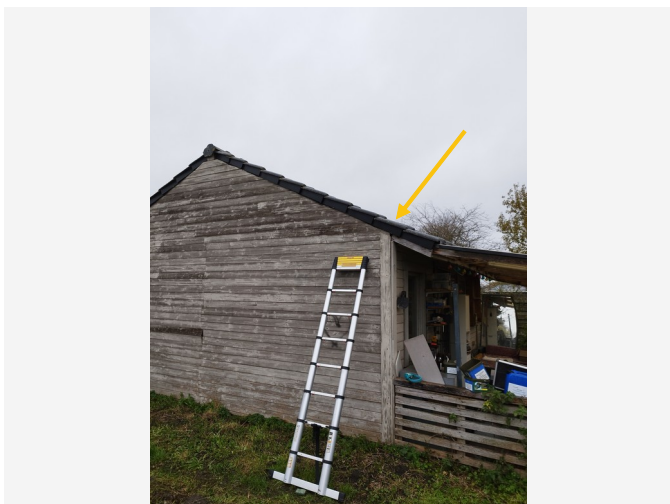
Beschrijving	Notitie	Terug te vinden op plannen
Fiche 22: Onderdak zadeldak tuinhuis	Het dak werd gecontroleerd (optillen van een dakpan). Er is geen verdacht onderdak vastgesteld (dampdoek) . Deze handeling is een steekproef , er is geen garantie dat het volledige dak met éénzelfde materiaal is opgebouwd. Dit kan enkel via destructief onderzoek vastgesteld worden.	Plan 3.2: ONDERDAK TUINHUIS
Fiche 23: rookgaskanaal kachel veranda	Het rookgaskanaal van de pellet kachel in de veranda bestaat uit rvs (niet verdacht).	Plan 1.6: DAKENPLAN WOONST
Fiche 24: dakbedekking afdak aan garage achteraan	De dakbedeking van het afdak aan de garage achteraan bestaat uit niet asbestverdachte/houdende golfplaten.	Plan 2.2: DAKBEDEKKING GARAGE/AFDAK
Fiche 25: rookgaskanaal aan cv installatie	Het rookgaskanaal van de cv installatie betaast uit rvs (niet verdacht).	Plan 1.1: GLV
Fiche 26: CV Ketel/boiler	De CV ketel werd gecontroleerd (bouwjaar is 2015) en is niet asbest verdacht , geen risico bouwjaar. Zie bewijsdocumenten.	Plan 1.1: GLV

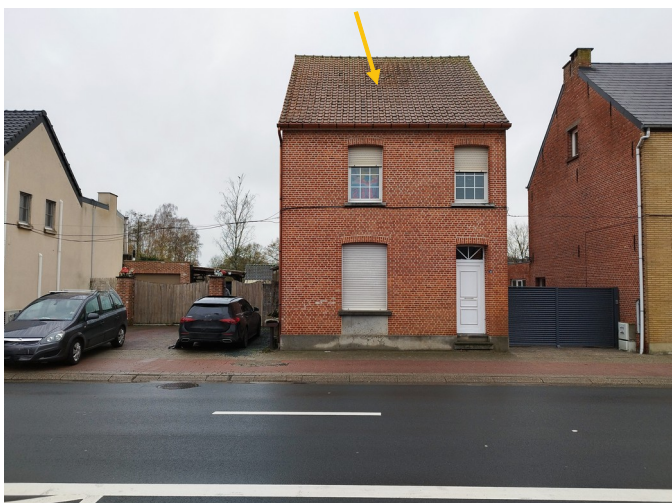
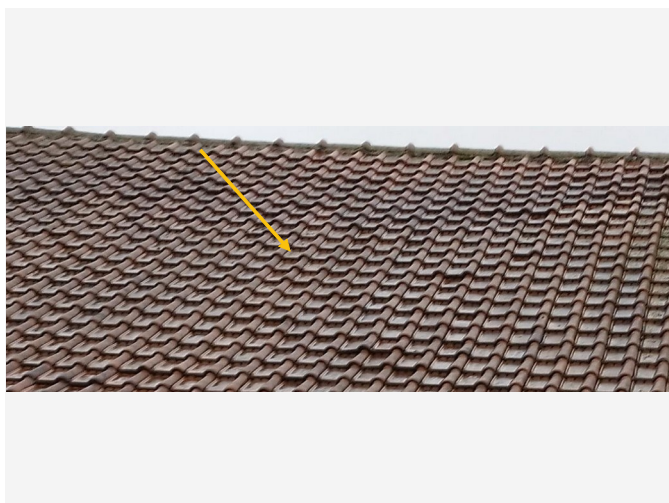
Fiche 27: dakbedekking zadeldak woonst	De dakbedekking van het zadeldak aan de woonst bestaat uit gebakken kleipannen (niet verdacht).	-
Fiche 28: Kitmastiek ramen en buitendeur tuinhuis	De gebruikte siliconen kit is niet asbestverdacht	Plan 3.1: TUINHUIS
Fiche 29: rookgaskanaal dampkap keuken	Het rookgaskanaal aan de dampkap in de keuken bestaat uit rvs (niet verdacht).	Plan 1.1: GLV
Fiche 30: Kit/masriek ramen en deur garage	De gebruikte siliconen kit is niet asbestverdacht.	Plan 2.1: GARAGE/AFDAK
Fiche 31: dakbedekking garage/afdak rechts	De dakbedekking van de garage en het afdak rechts aan de garage bestaat uit steeldeck platen (niet verdacht).	Plan 2.2: DAKBEDEKKING GARAGE/AFDAK
