Asbestinventarisatetest

Geelseweg 22, 2250 Olen

Attestnummer : 20230502-000047.000

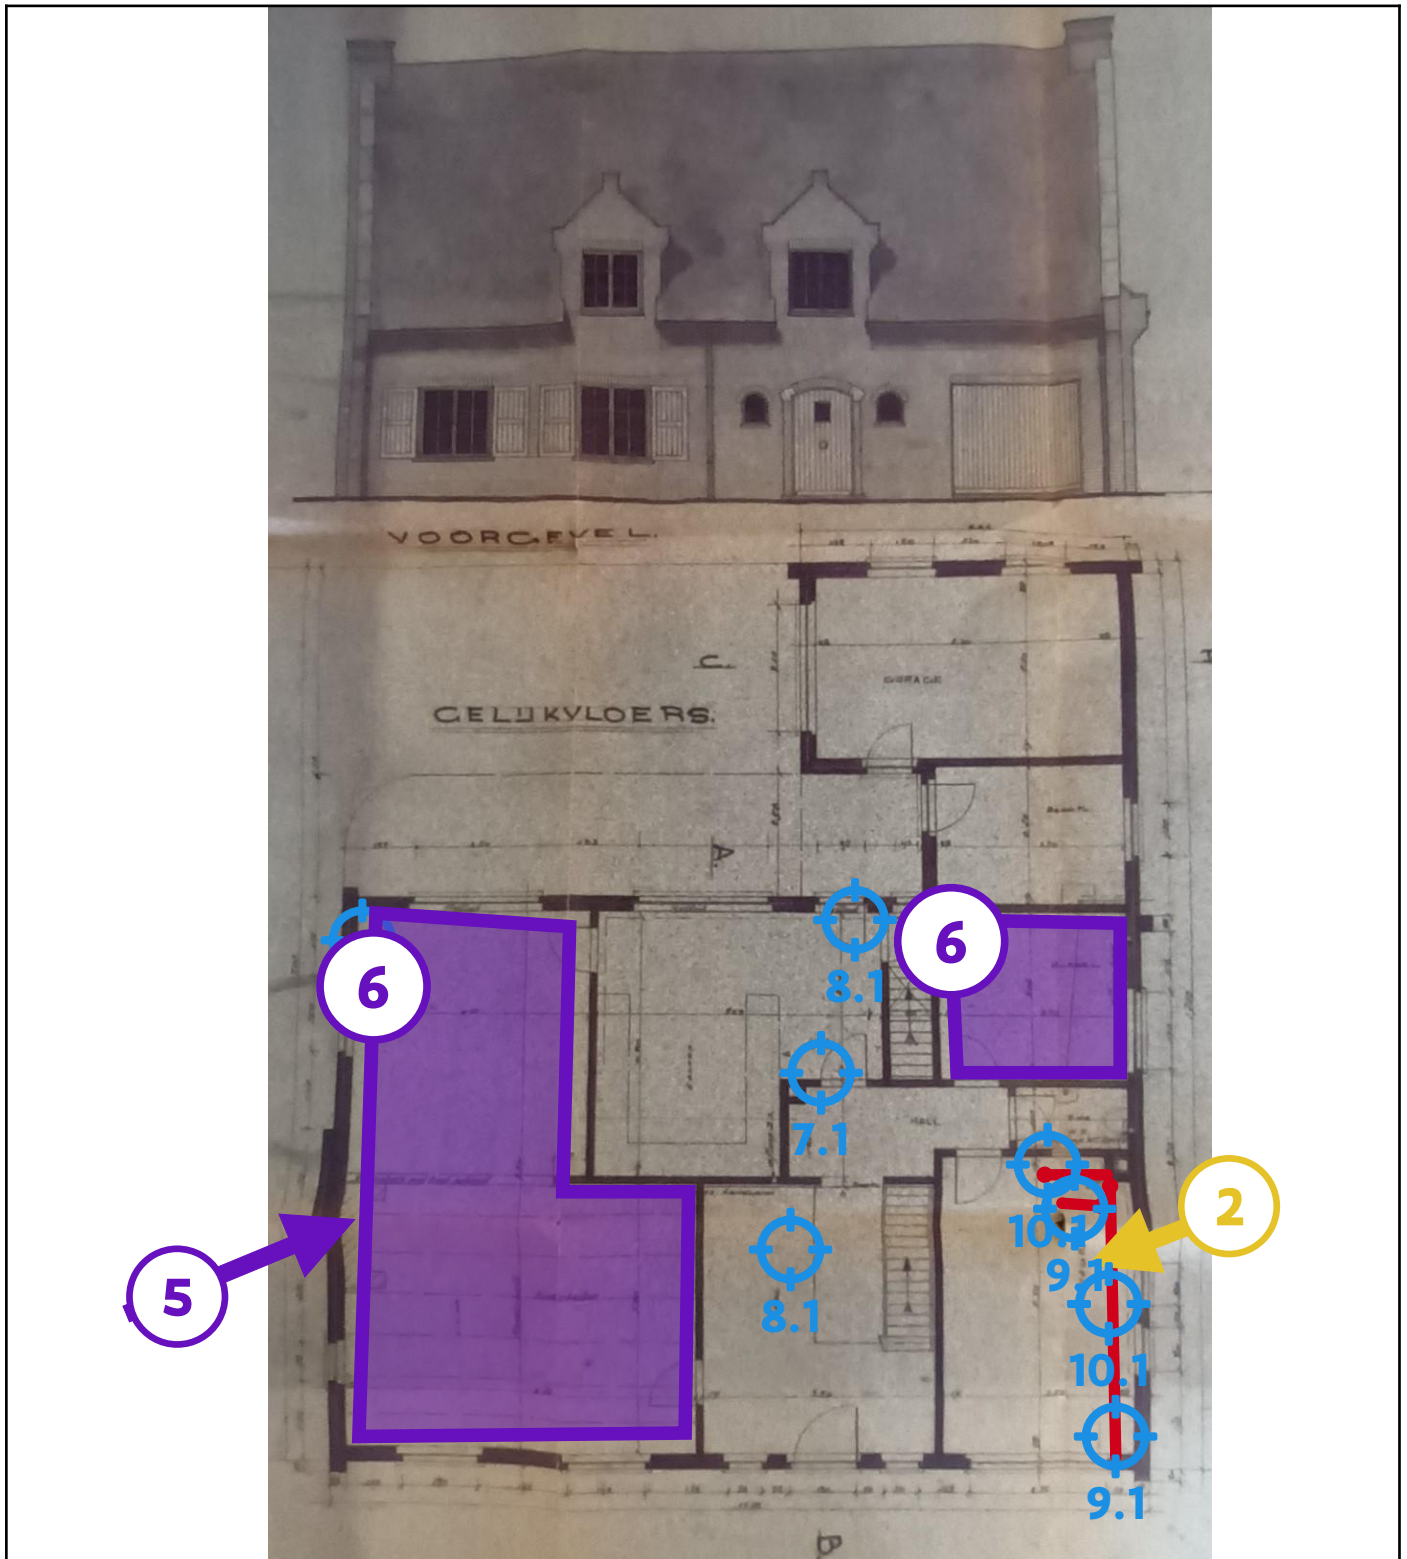
Plan 1.1: plan glv

2. cv ketel Buderus Loganatherm 03	Asbestmateriaal	Zorgvuldig beheren
5. kachel woonkamer	Advies	-
6. parketvloer woonkamer en slaapkamer glv	Advies	-
7. Pleisterwerk Muren	Geen asbest	-
7.1 Code: M1-M2-M3	Mengmonster	-
8. Pleisterwerk Plafond	Geen asbest	-
8.1 Code: P1-P2-P3	Mengmonster	-
9. mengstaal leidingisolatie bochten garage	Geen asbest	-
9.1 Code: 3	Mengmonster	-
10. mengstaal leidingisolatie rechte stukken garage	Geen asbest	-
10.1 Code: 2	Mengmonster	-

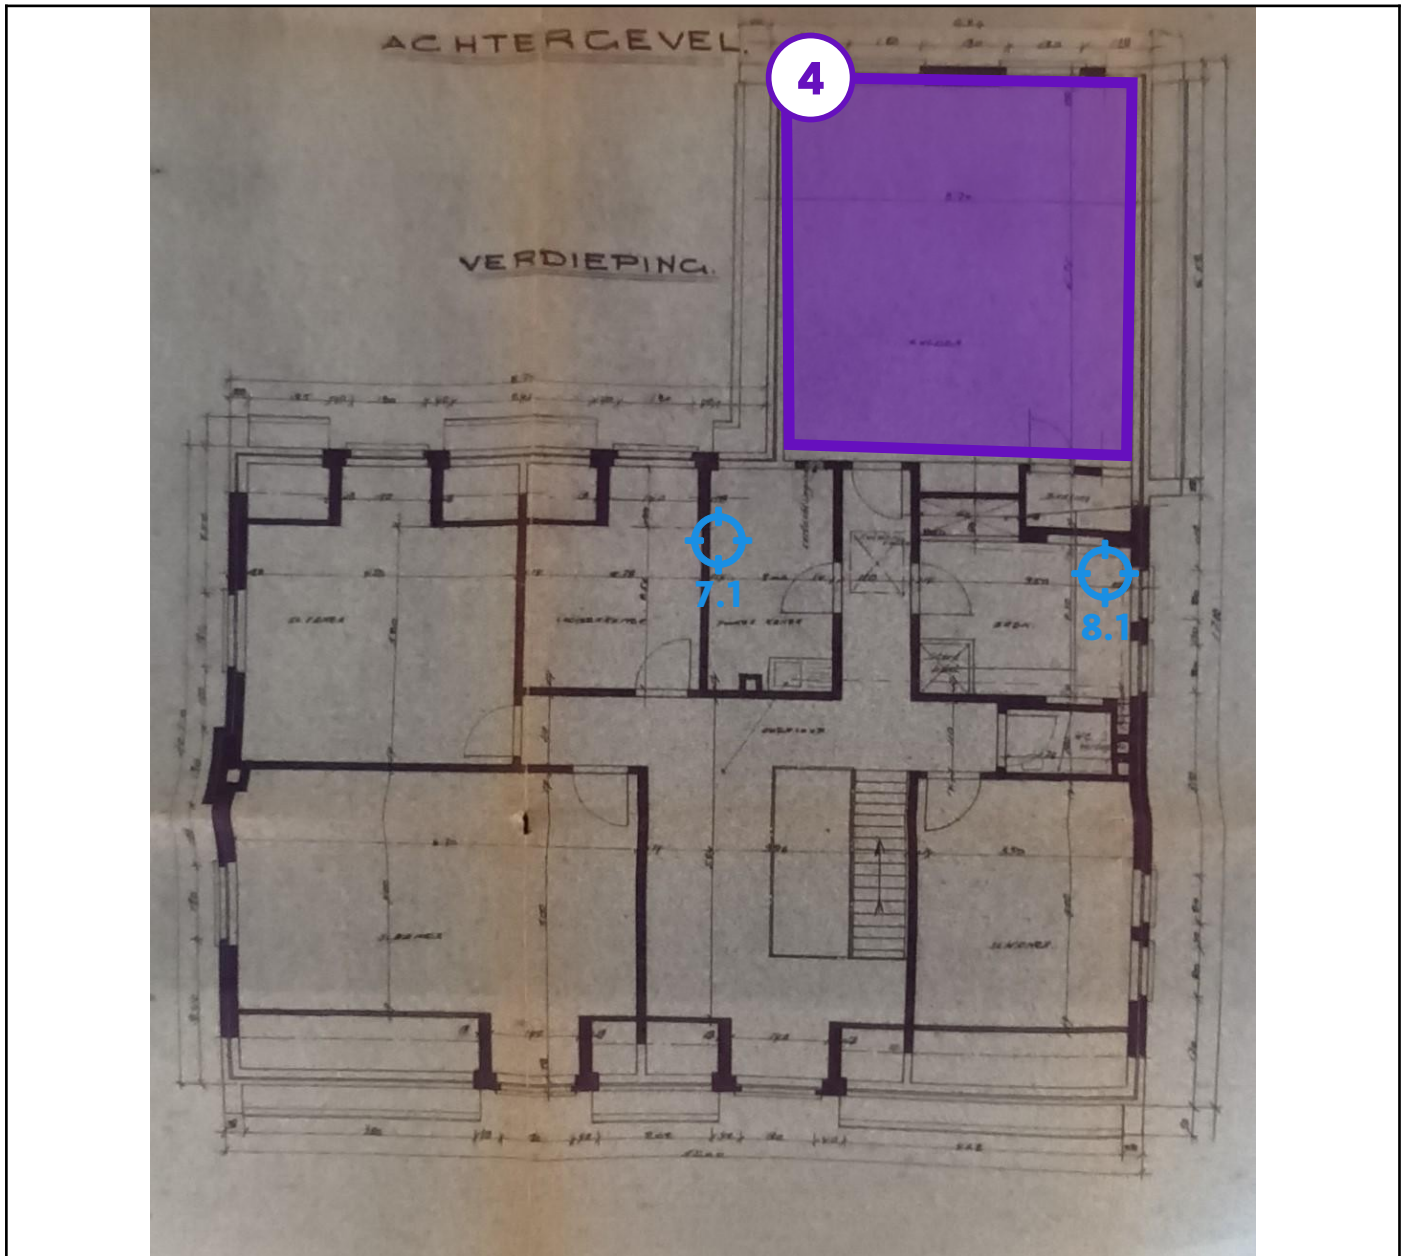
Plan 1.2: plan v+1

Beschrijving	Type	Actie
4. onderdak achterbouw	Beperking	-
7. Pleisterwerk Muren	Geen asbest	-
7.1 Code: M1-M2-M3	Mengmonster	-
8. Pleisterwerk Plafond	Geen asbest	-

8.1 Code: P1-P2-P3	Mengmonster	-
--------------------	-------------	---

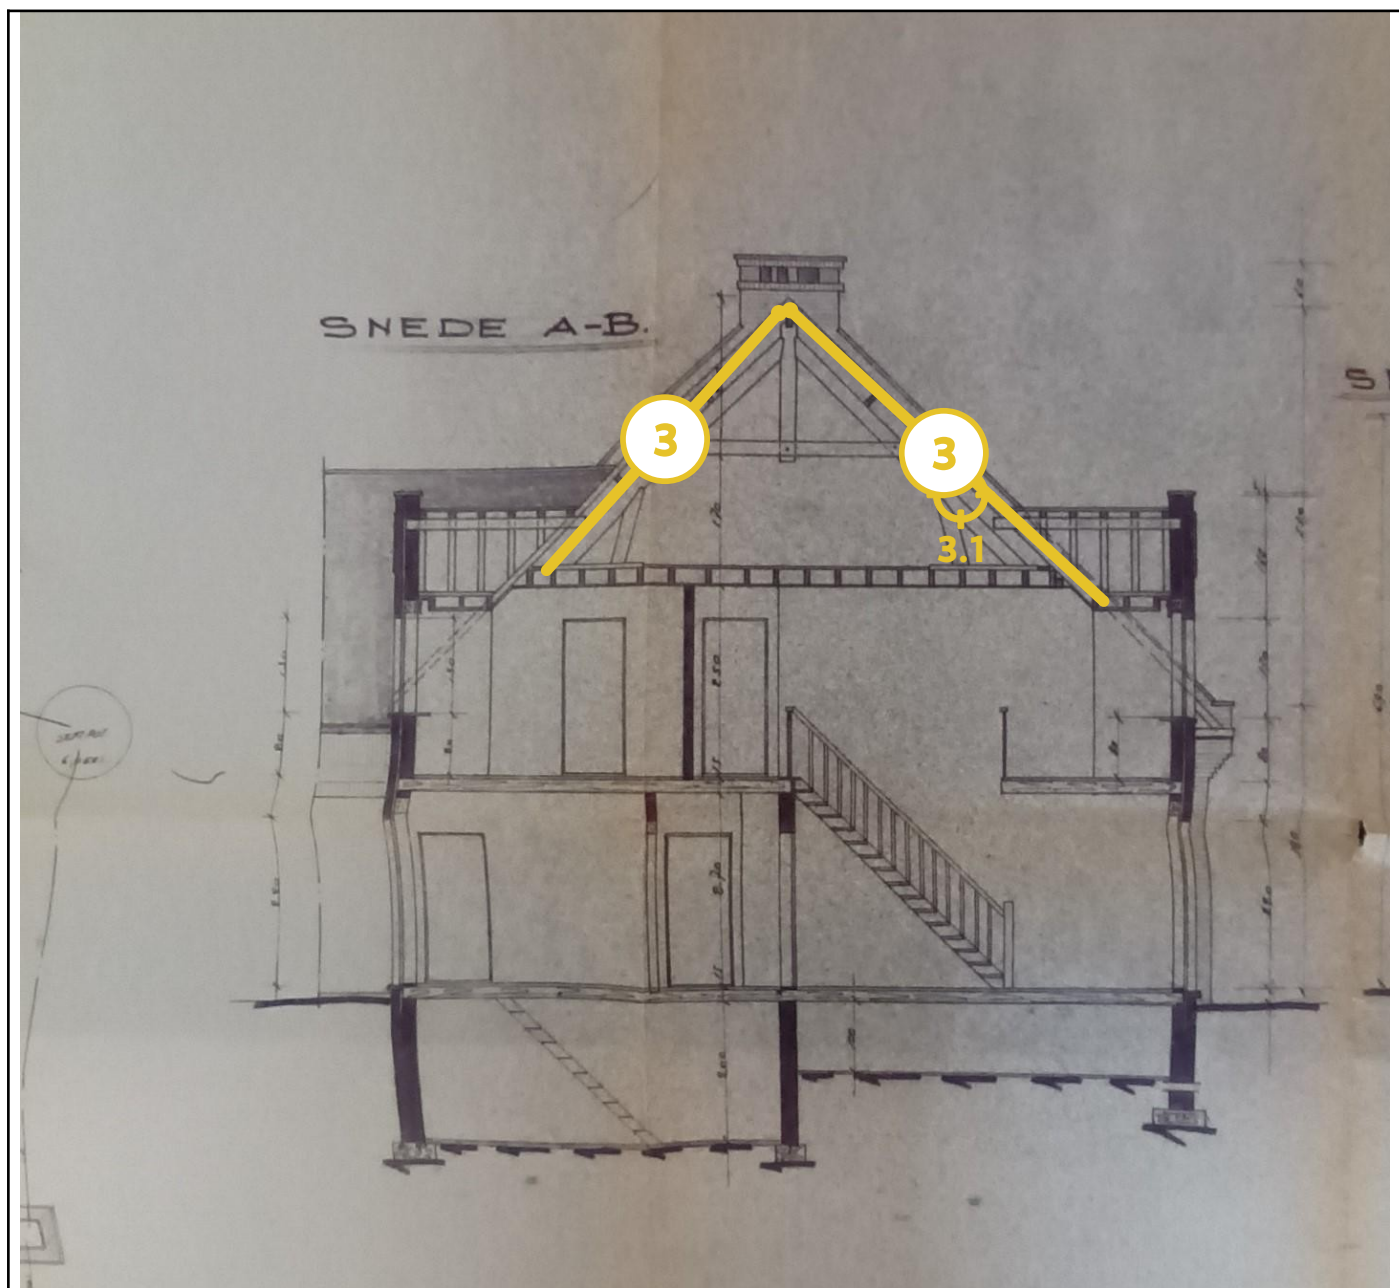
Plan 1.3: plan dak

Beschrijving	Type	Actie
3. onderdakplaten zolderruimte	Asbestmateriaal	Zorgvuldig beheren
3.1 Code: 1	Puntmonster	-

- Eenvoudige handelingen: mag via doe-het-zelf of door werknemer(s) met opleidingsattest eenvoudige handelingen
Dek de zoldervloer af met plastic folie . dragen van de nodige beschermingsmiddelen (mondmasker ffp3, handschoenen,tyvec) Verwijder de dakpannen. Fixeer het plaatmateriaal , de asbesthoudende platen één voor één en in hun geheel verwijderen. Niet gooien, niet breken. Reinig nadien de draagstructuur met vochtige doeken (+ hepa stofzuiger kan niet gehoord worden dus voor een particulier niet mogelijk .)

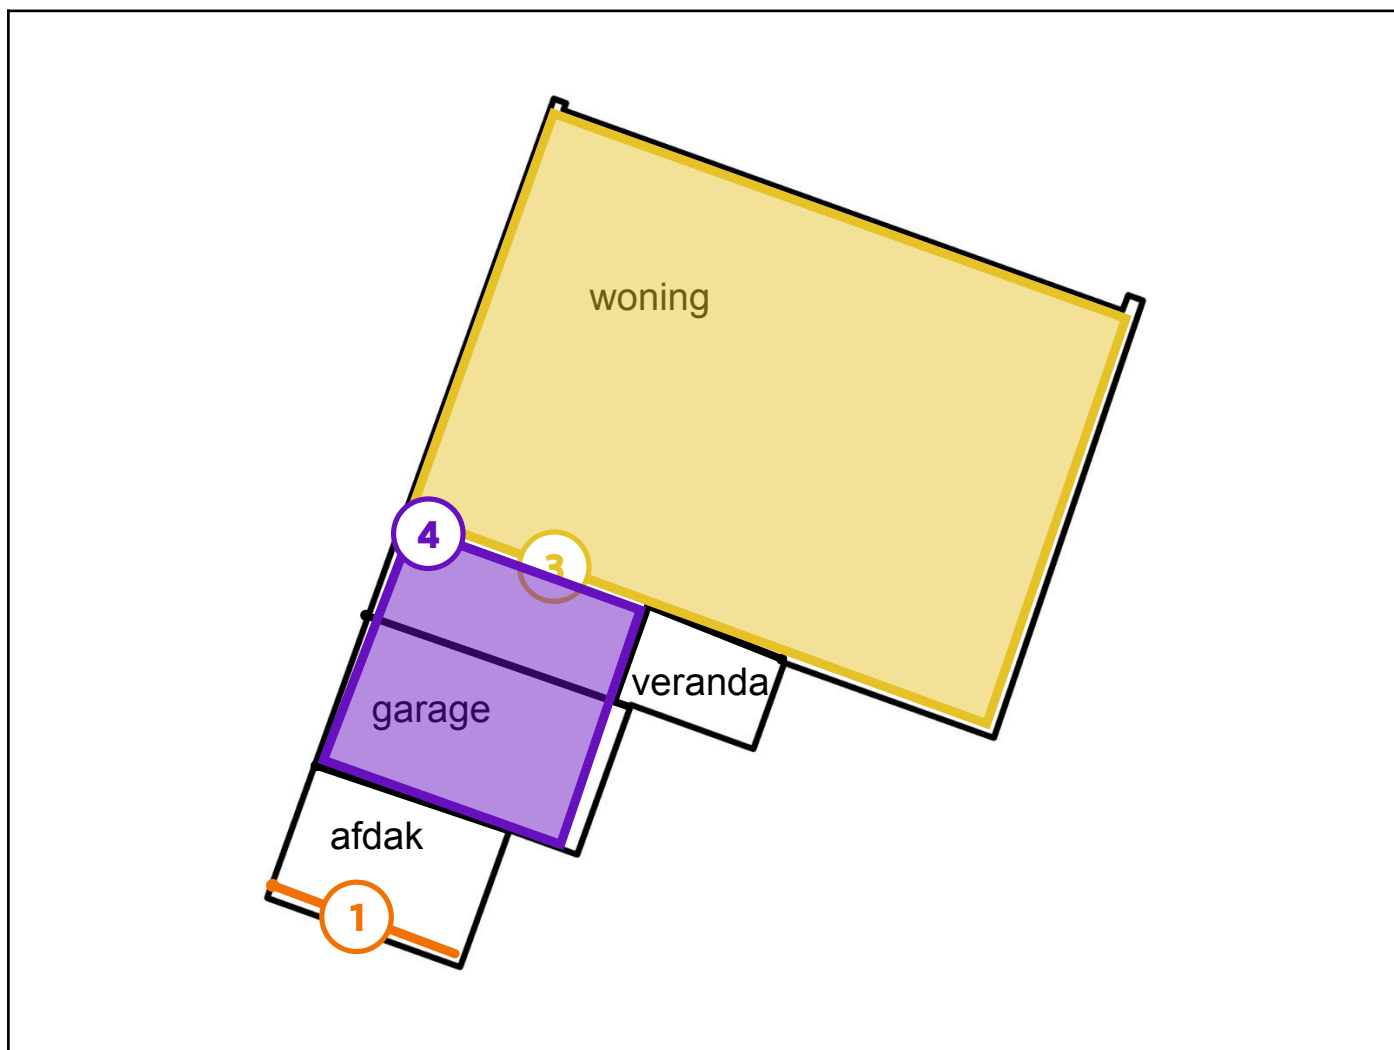
Plan 1.4: plan situering afdak

Beschrijving	Type	Actie
1. menuiserie vlakke plaat afdak	Asbestmateriaal	Verwijderen
3. onderdakplaten zolderruimte	Asbestmateriaal	Zorgvuldig beheren
4. onderdak achterbouw	Beperking	-

- Eenvoudige handelingen: mag via doe-het-zelf of door werknemer(s) met opleidingsattest eenvoudige handelingen
De platen kunnen voorzichtig losgeschroefd worden , extra bevochtigen om stof te voorkomen + dragen van de nodige beschermingsmiddelen (mondmasker ffp3, handschoenen,tyvec) verpakken in plastic folie en afvoeren naar het containerpark als hechtgebonden asbestafval.
