Asbestinventarisatetest

Vaartstraat 26, 2520 Ranst

Attestnummer : 20260228-000031.000

Asbestveilig (maar niet asbestvrij)

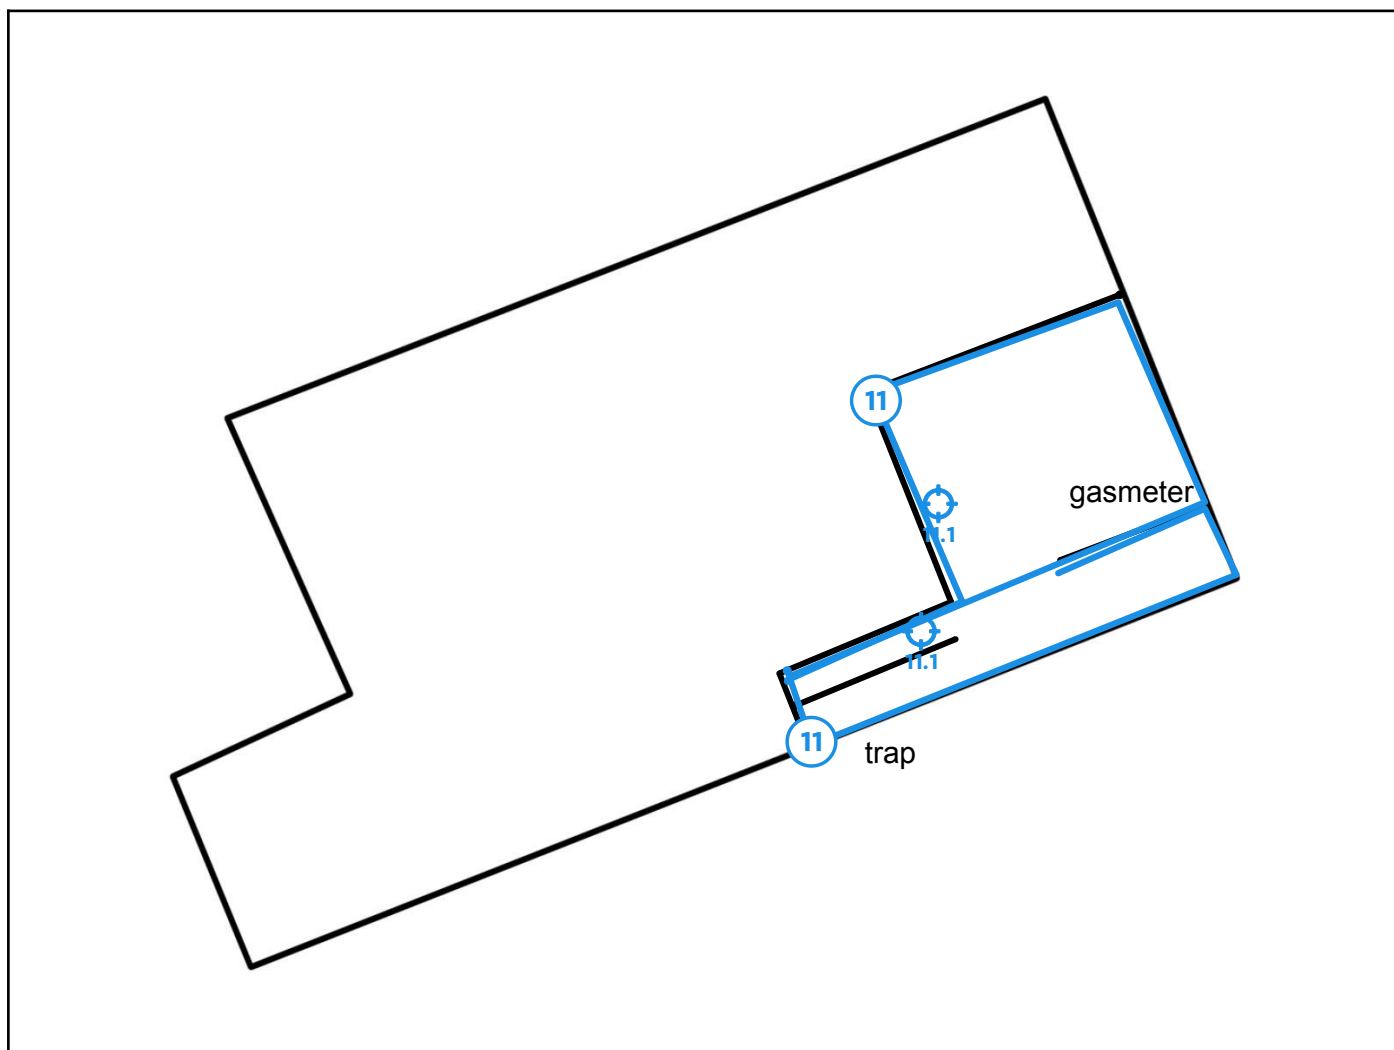
Plan 1.1: kelder

Beschrijving	Type	Actie
11. Cementering kelder (met staalname)	Geen asbest	-
11.1 Code: S_2026_0000902_0004	Mengmonster	-

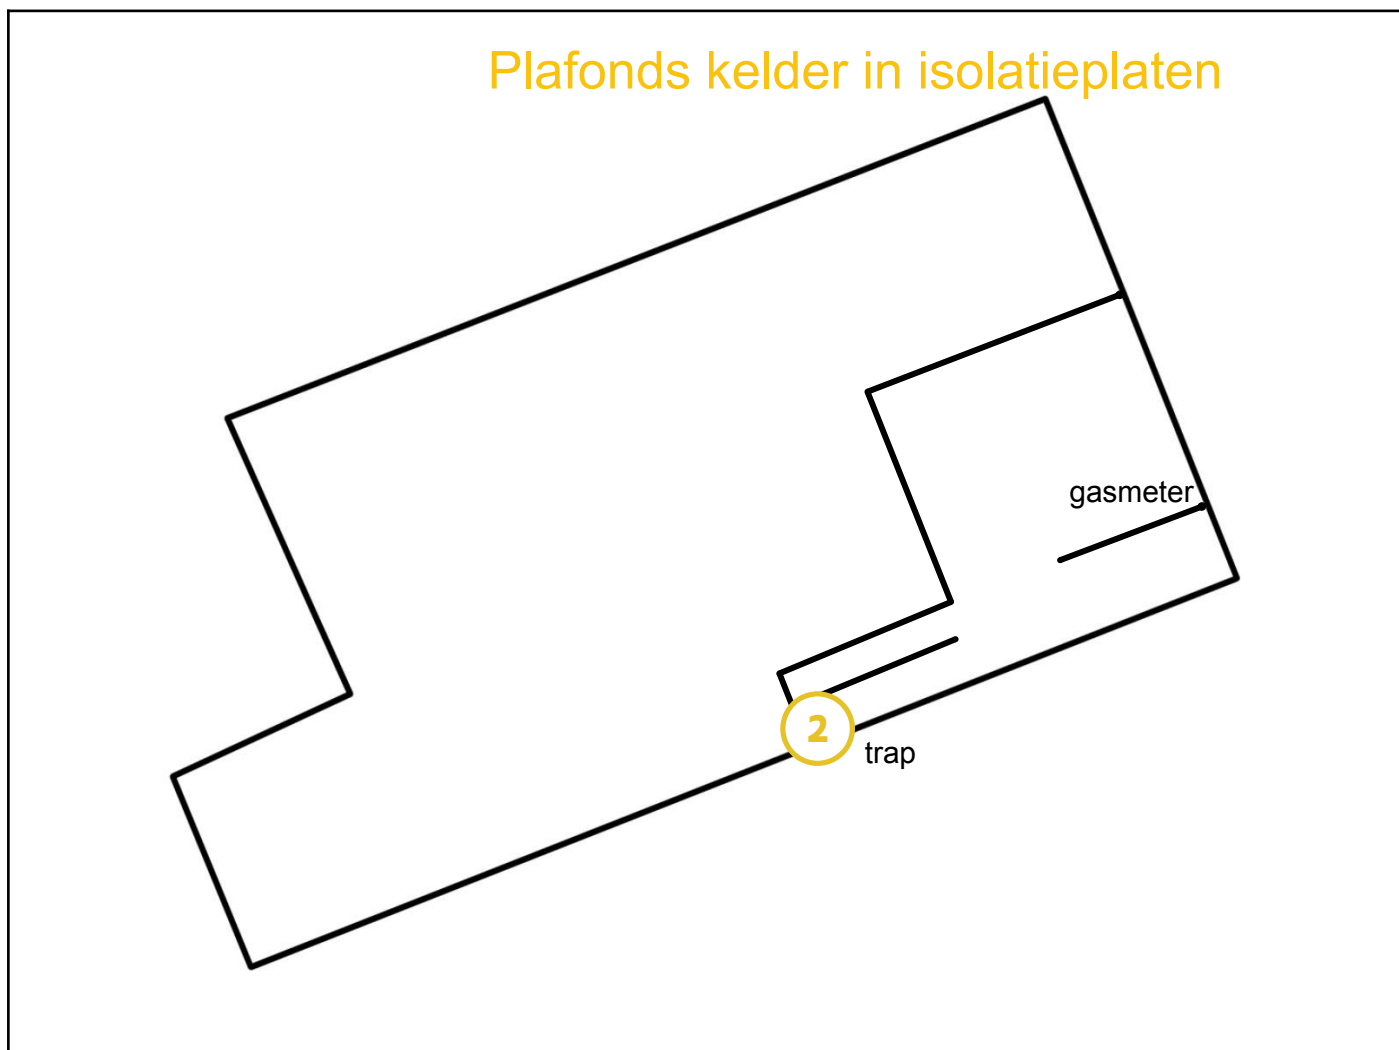
Plan 1.2: kelder

Beschrijving	Type	Actie
2. Bakeliet toep.(schakelaar)	Asbestmateriaal	Zorgvuldig beheren
6. Valse plafonds	Advies	-

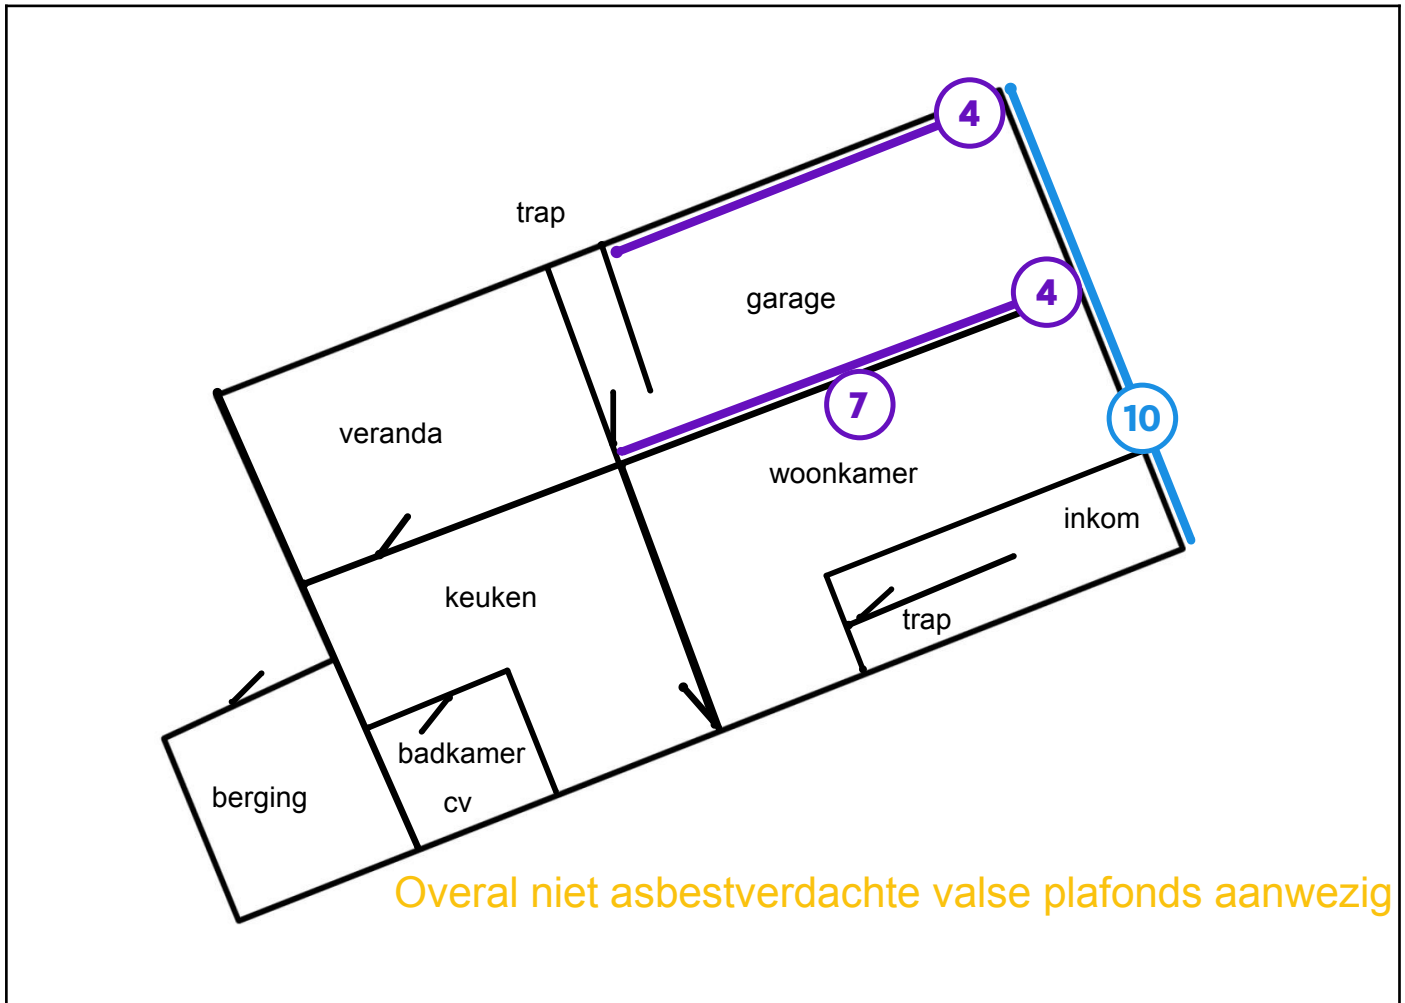
Plan 1.4: Gelijkvloers

Beschrijving	Type	Actie
4. Materiaal in opslag	Beperking	-
6. Valse plafonds	Advies	-
7. Kachelkoord (visueel niet verdacht)	Advies	-
10. Crepi voorgevel (met staalname)	Geen asbest	-

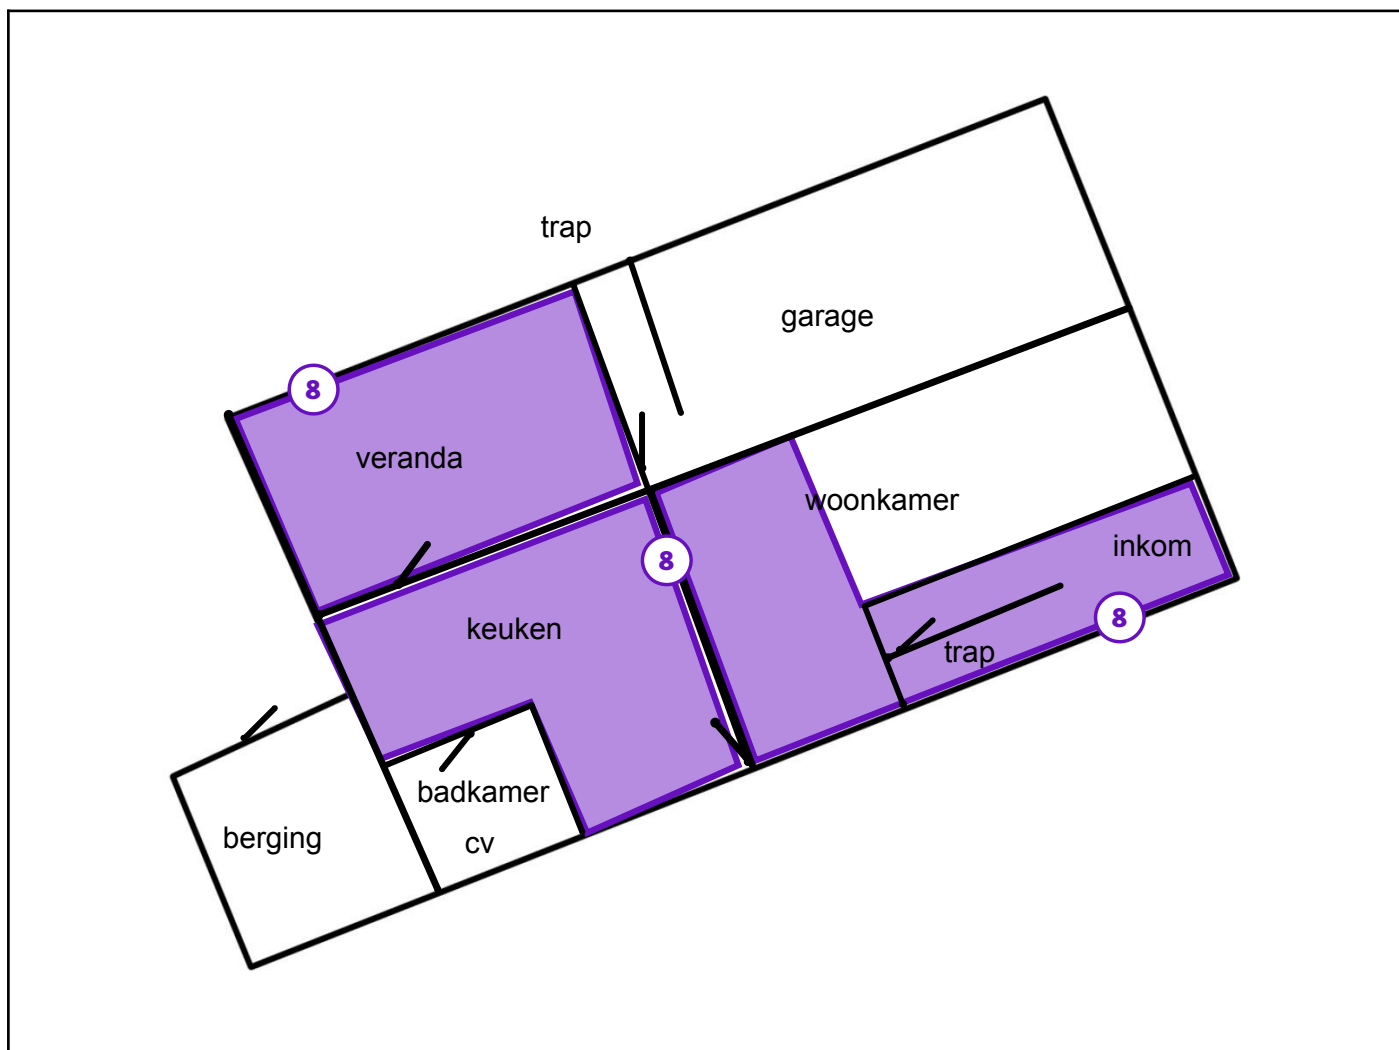
Plan 1.5: Gelijkvloers

Beschrijving	Type	Actie
8. Tegellijn niet zichtbaar	Advies	-

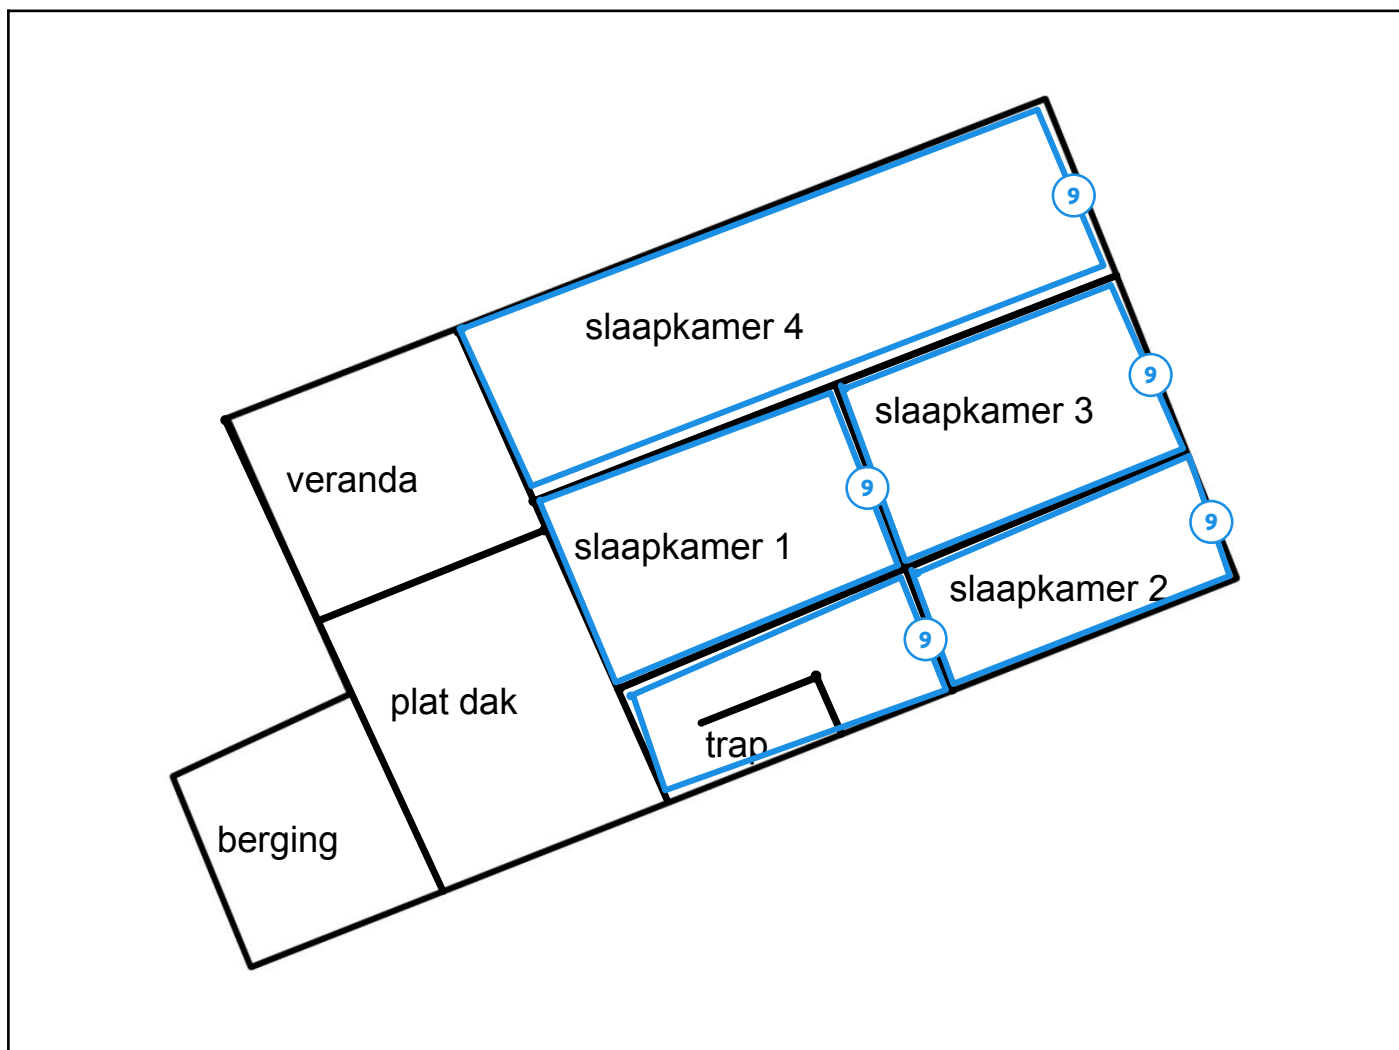
Plan 1.6: Verdieping

Beschrijving	Type	Actie
9. Muurpleister woning (excl. veranda) (staalname)	Geen asbest	-

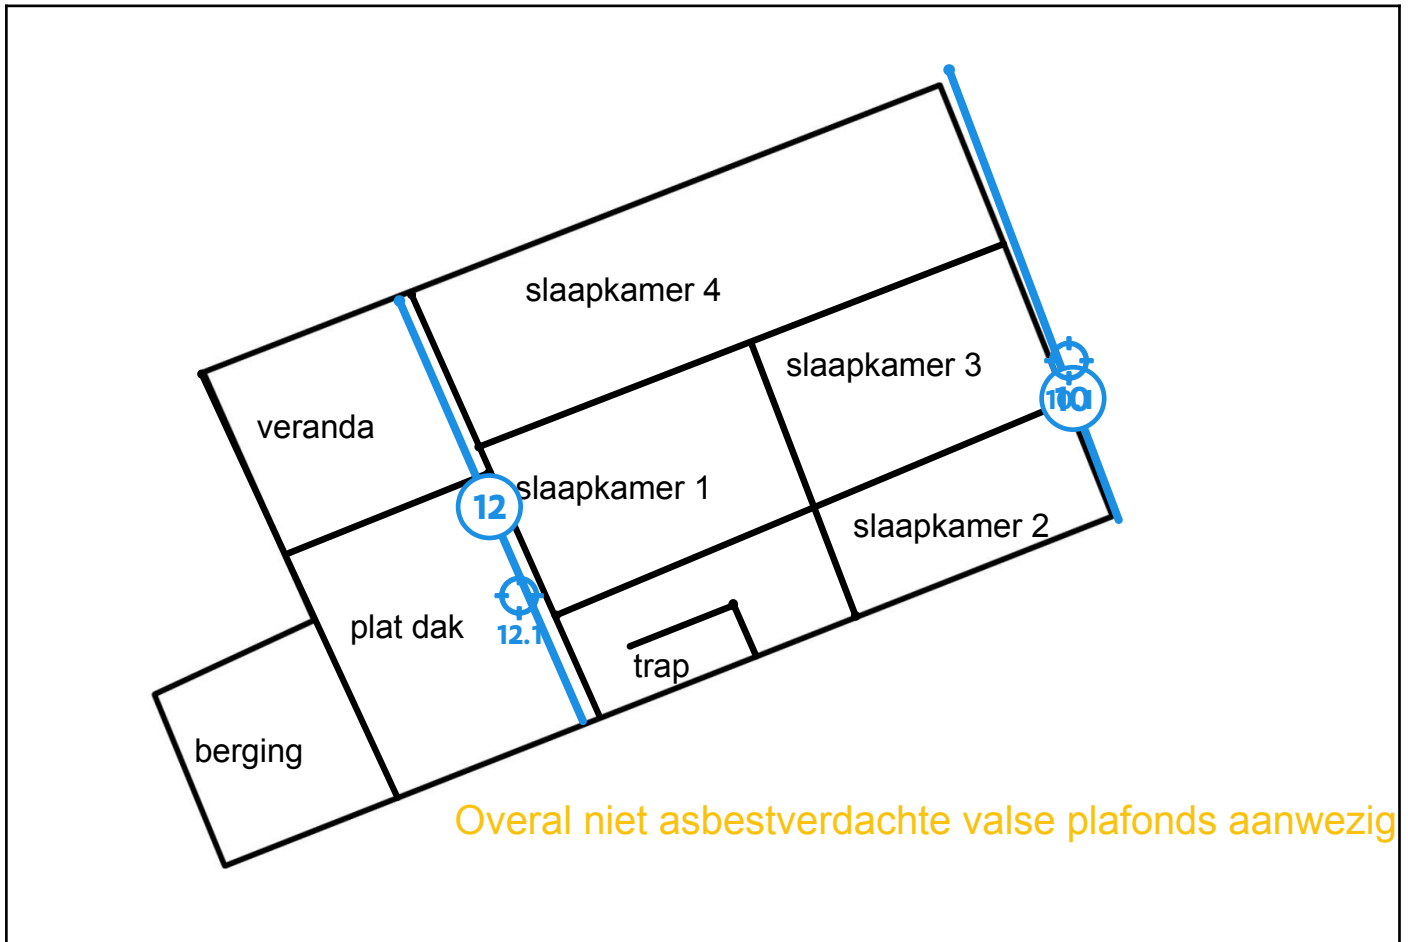
Plan 1.7: Verdieping

Beschrijving	Type	Actie
6. Valse plafonds	Advies	-
10. Crepi voorgevel (met staalname)	Geen asbest	-
10.1 Code: S_2026_0000902_0005	Puntmonster	-
12. Leien achtergevel (met staalname)	Geen asbest	-
12.1 Code: S_2026_0000902_0003	Puntmonster	-

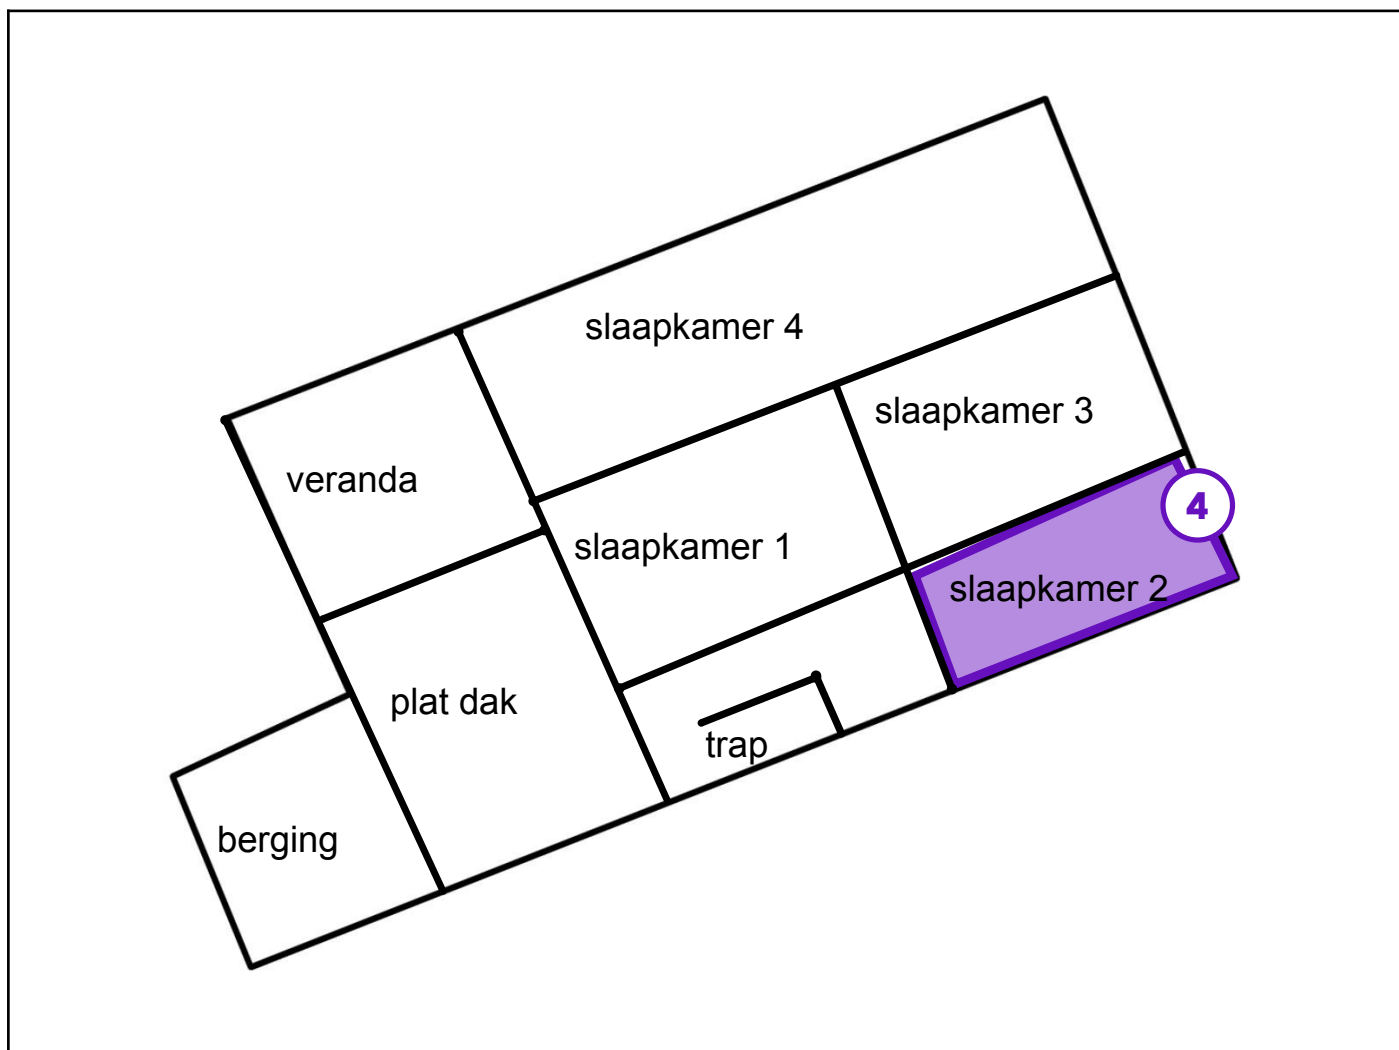
Plan 1.8: Verdieping

Beschrijving	Type	Actie
4. Materiaal in opslag	Beperking	-

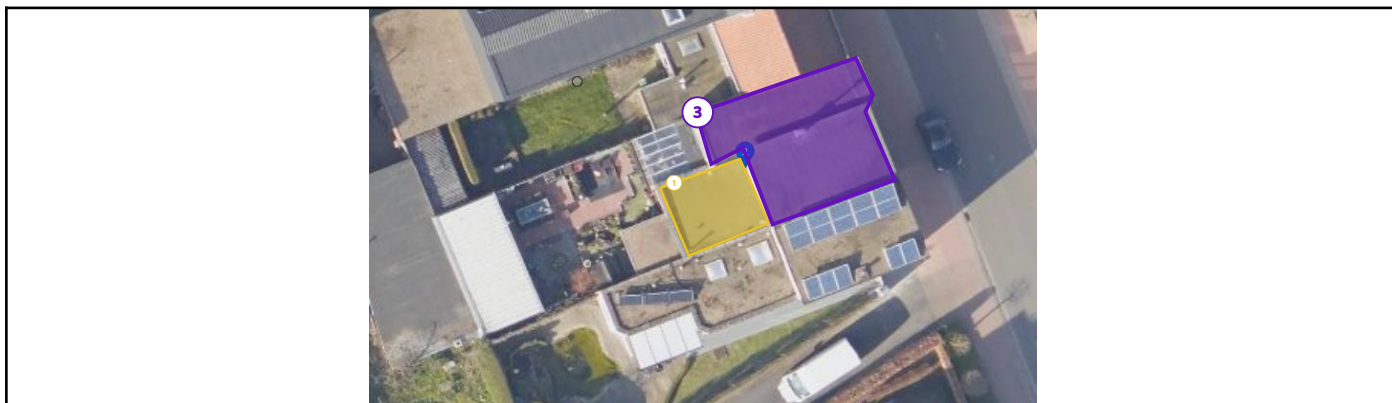
Plan 1.9: luchtfoto

Beschrijving	Type	Actie
1. Roofing (zonder staalname: kans lekkage)	Asbestmateriaal	Zorgvuldig beheren
3. Plat dak niet zichtbaar (tijdelijke beperking)	Beperking	-

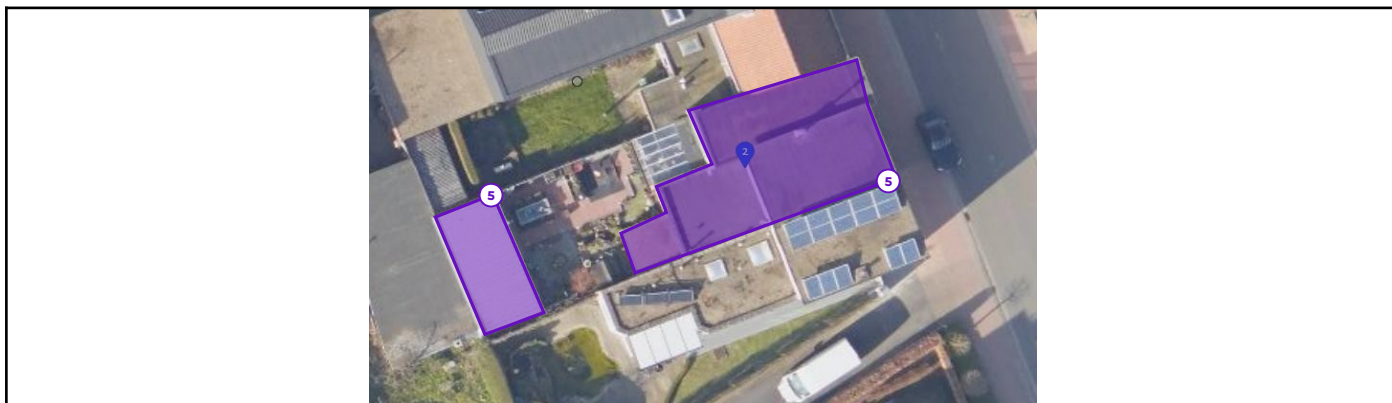
Plan 1.10: luchtfoto

Beschrijving	Type	Actie
5. Onderdaken niet waarneembaar	Beperking	-

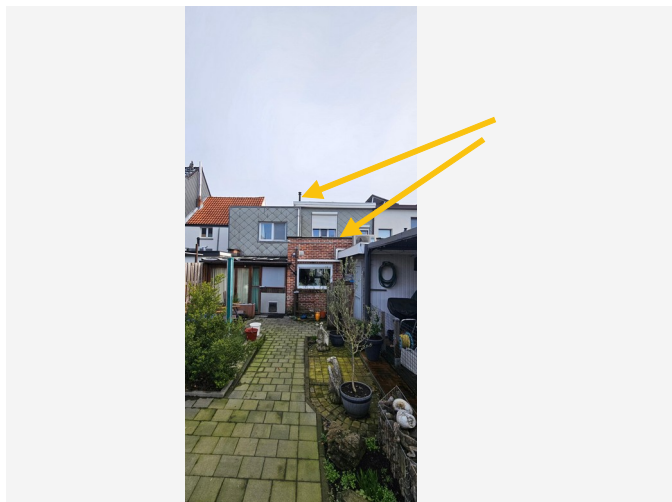
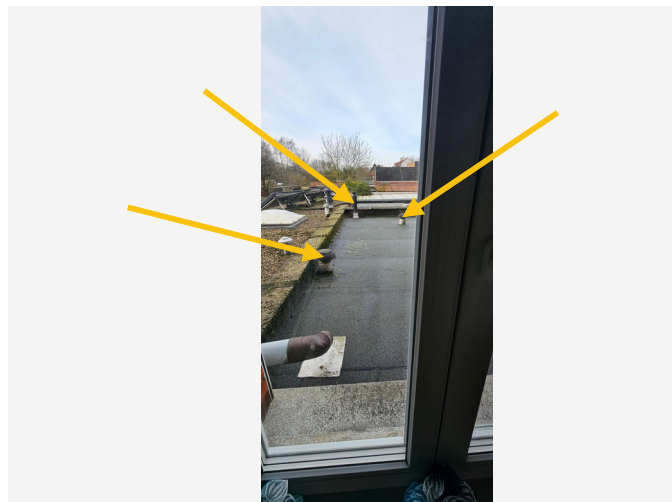
Beschrijving	Notitie	Terug te vinden op plannen
Fiche 14: Rookgaskanalen (waarneembaar-niet verdacht)	De rookgaskanalen/schouw en verluchttingsbuizen die waarneembaar zijn zijn niet asbestverdacht. Het hoger plat dak is extra te controleren (zie beperking plat dak)	-
Fiche 15: Veranda dak (niet verdacht)	-	-
Fiche 16: Metalen daken (afdak/bijgebouw)	-	Plan 2.1: Afdak plan Plan 3.1: Werkruimte/berging plan
Fiche 17: Kit niet verdacht (visueel vastgesteld)	De gebruikte siliconen kit is niet asbestverdacht	-
Fiche 18: CV Ketel/boiler 2020	De CV ketel werd gecontroleerd (2020) en is niet asbest verdacht geen risico bouwjaar.	-
