Asbestinventarisatetest

Onderheide 26, 2930 Brasschaat

Attestnummer : **20251128-000348.000**

Uitgegeven op : **28.11.2025**

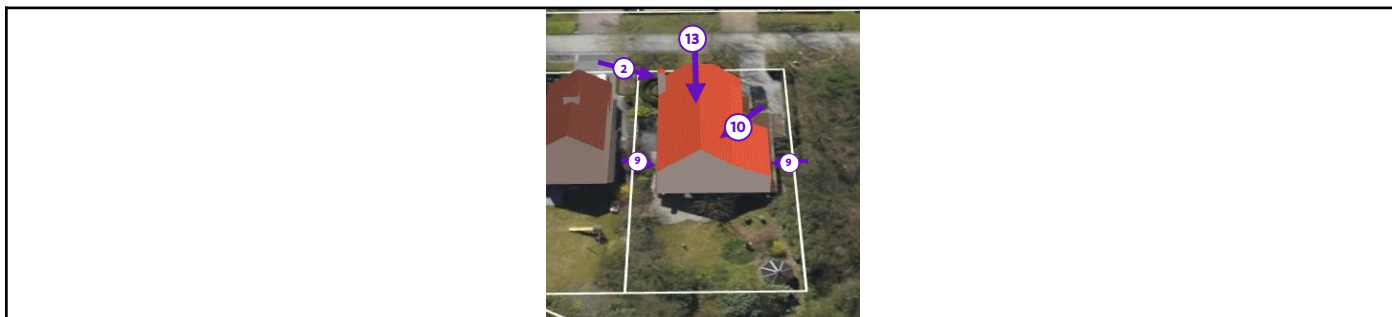
Plan 1.1: Plan buitenschil - achterzijde

Beschrijving	Type	Actie
2. Schouw	Advies	-
9. Rookgaskanalen (niet-asbestverdacht)	Overige ruimte of materiaal	-
10. Onderdak hellend pannendak (niet - asbestverdacht)	Overige ruimte of materiaal	-
13. Dakbedekking - hellend pannendak (niet-asbestverdacht)	Overige ruimte of materiaal	-

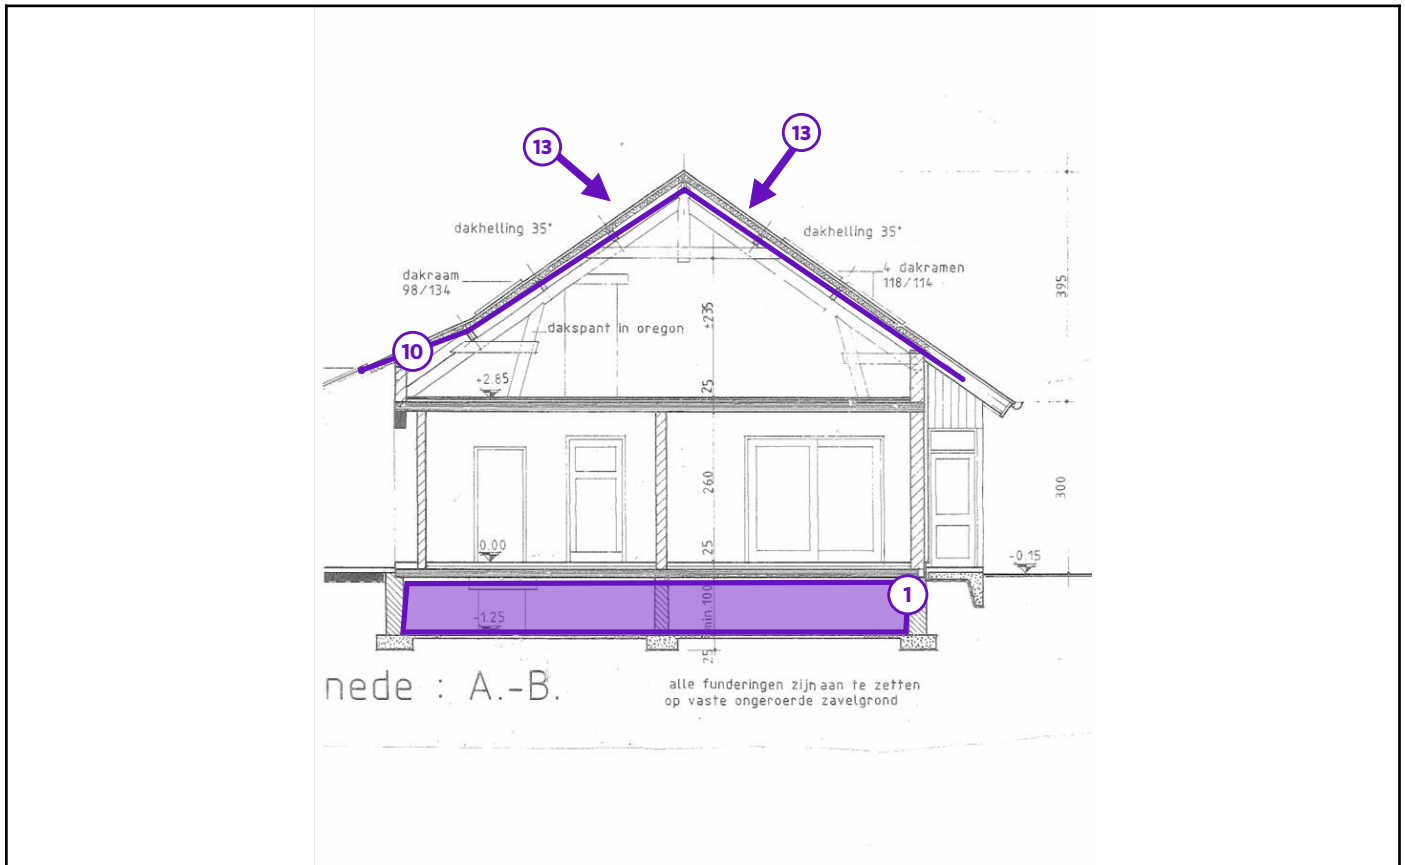
Plan 1.2: Plan snede A-B

Beschrijving	Type	Actie
1. Kruipruimte / Kruipkelder	Beperking	-
10. Onderdak hellend pannendak (niet - asbestverdacht)	Overige ruimte of materiaal	-
13. Dakbedekking - hellend pannendak (niet- asbestverdacht)	Overige ruimte of materiaal	-

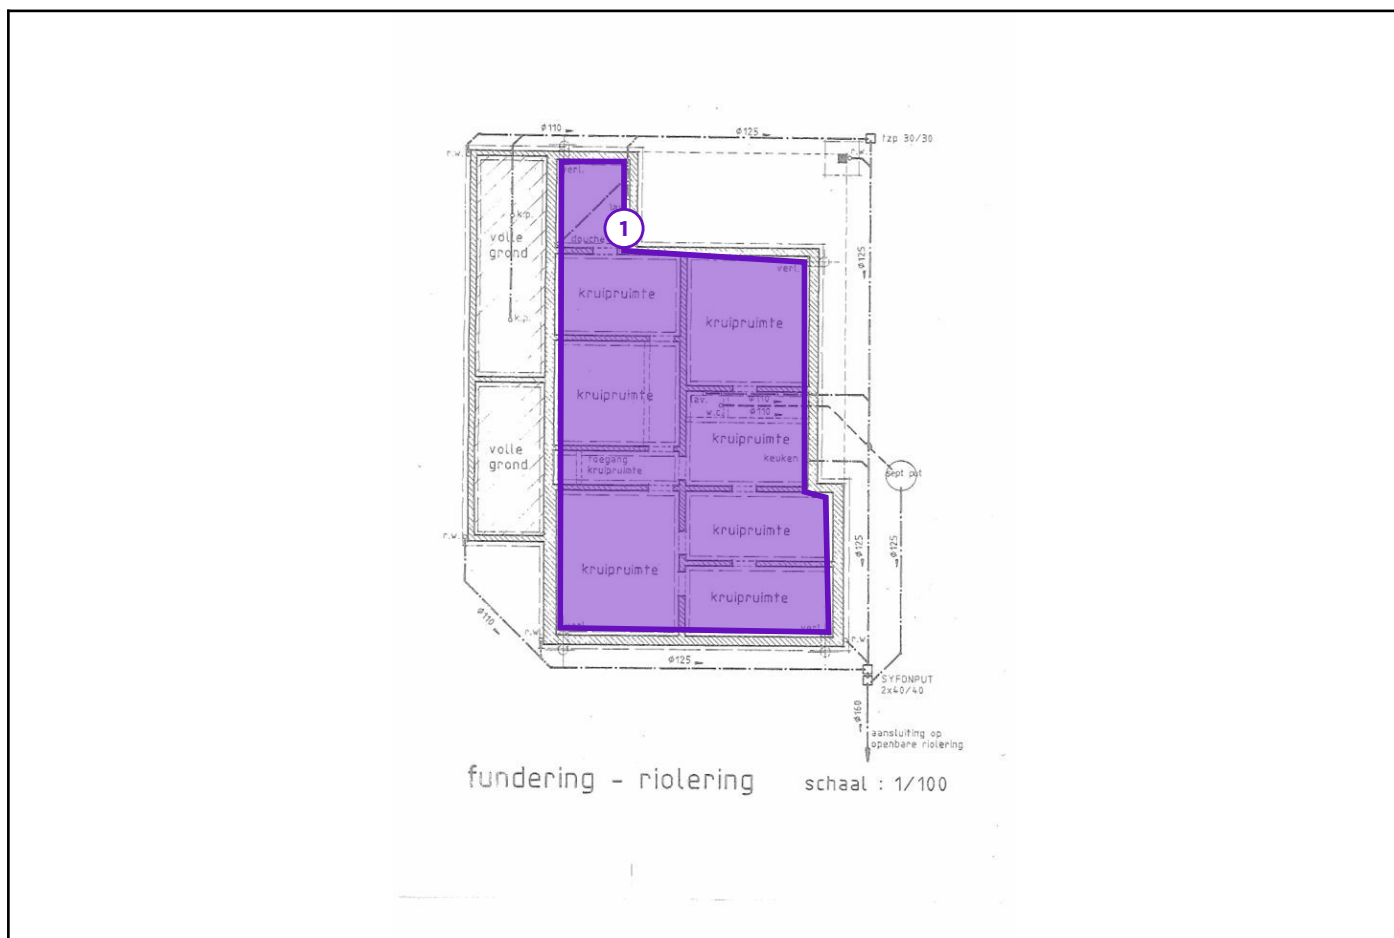
Plan 1.3: Plan fundering

Beschrijving	Type	Actie
1. Kruipruimte / Kruipkelder	Beperking	-

Uitleg van de asbestdeskundige: Tijdens het plaatsbezoek werd in de vloer van de garage, een put vastgesteld, welke toegang geeft tot de kruipruimte, deze put is afgesloten met een vloerluik. De put werd geopend en visueel geïnspecteerd.

Echter kan niet de volledige kruipruimte onderzocht en geïnspecteerd worden.

Zoals omschreven in het OVAM inspectieprotocol, vormen ruimtes met een hoogte lager dan 1.5m een permanente onderzoeksbeperking.

Deze kruipruimte in de woning (aangeduid op plan) valt onder deze onderzoeksbeperking.

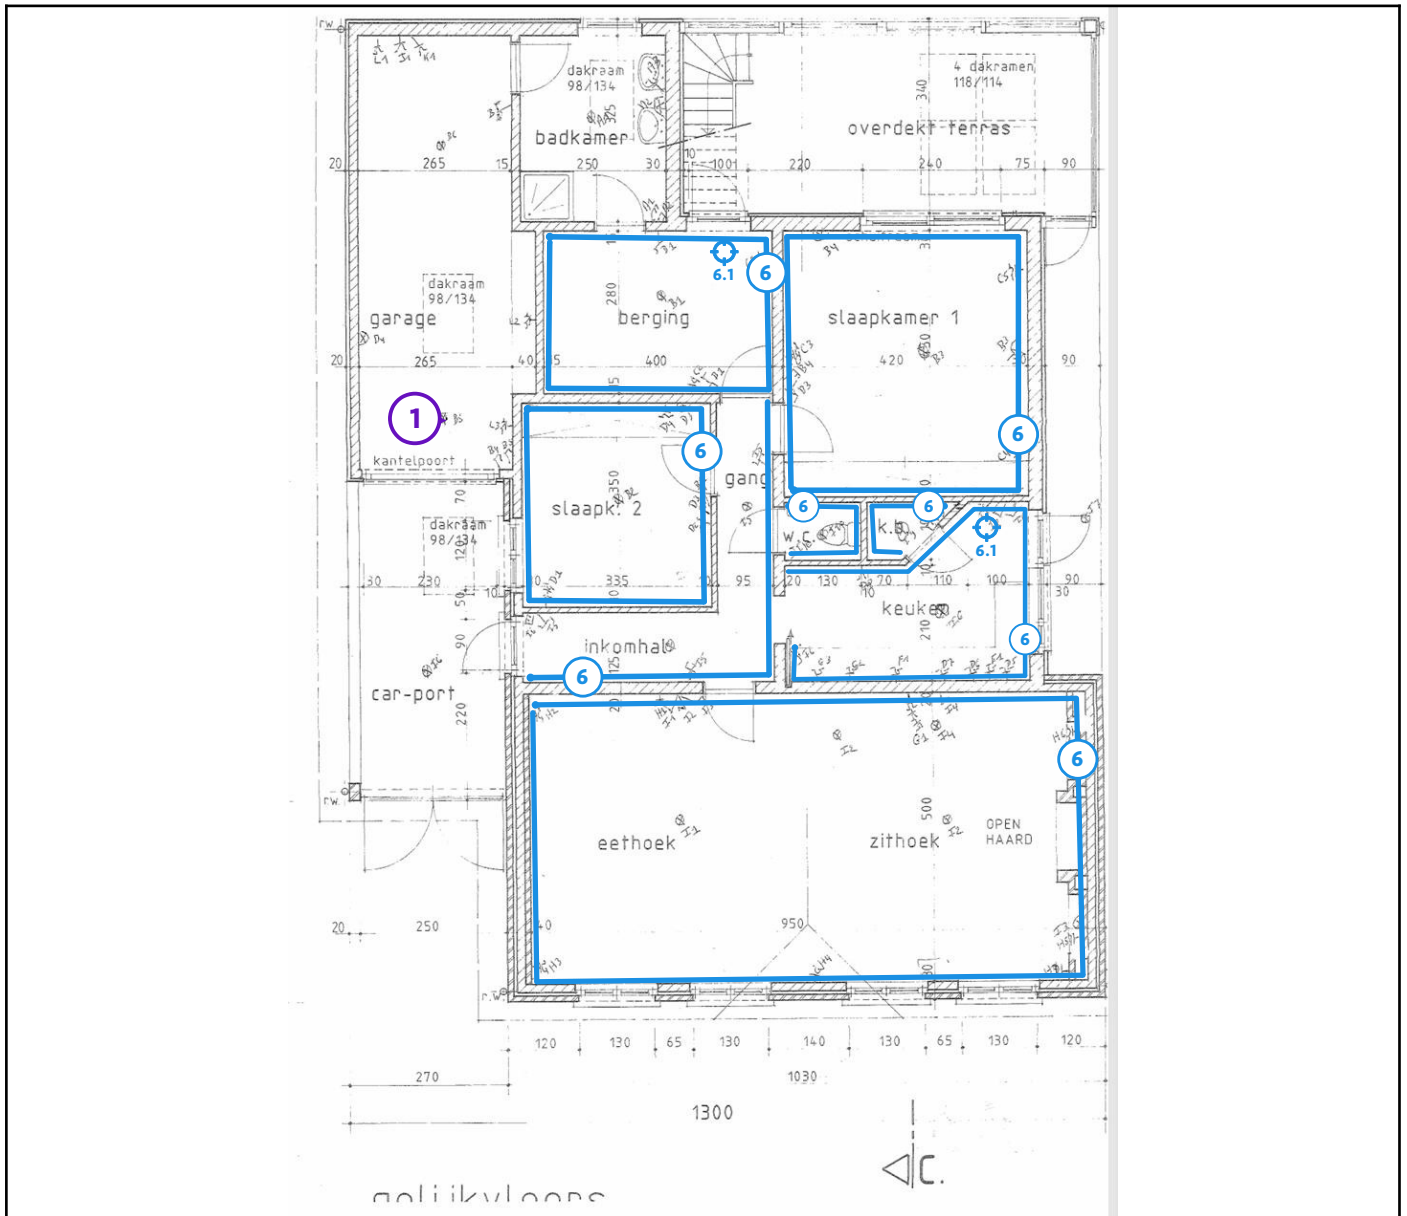
Plan 1.4: Plan gelijkvloers

Beschrijving	Type	Actie
1. Kruipruimte / Kruipkelder	Beperking	-
6. Beploistering wand	Geen asbest	-
6.1 Code: staal 000000434669	Mengmonster	-

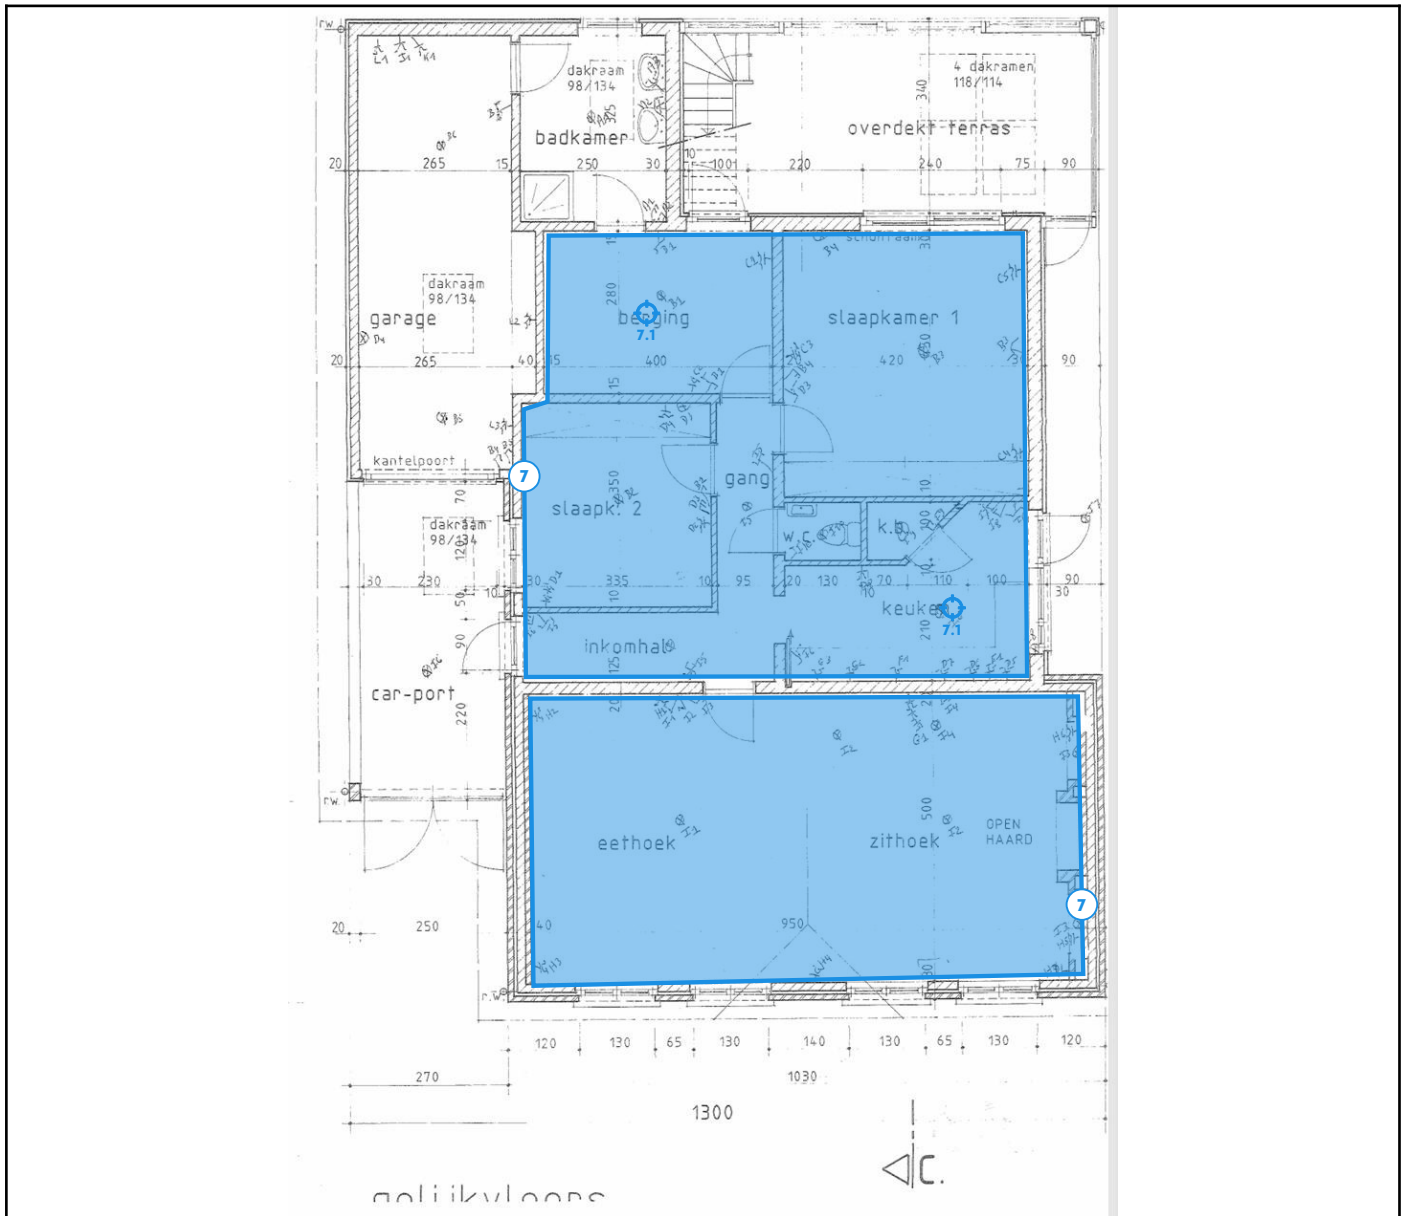
Plan 1.5: Plan gelijkvloers

Beschrijving	Type	Actie
7. Bepleistering plafond	Geen asbest	-
7.1 Code: staal 000000434676	Mengmonster	-

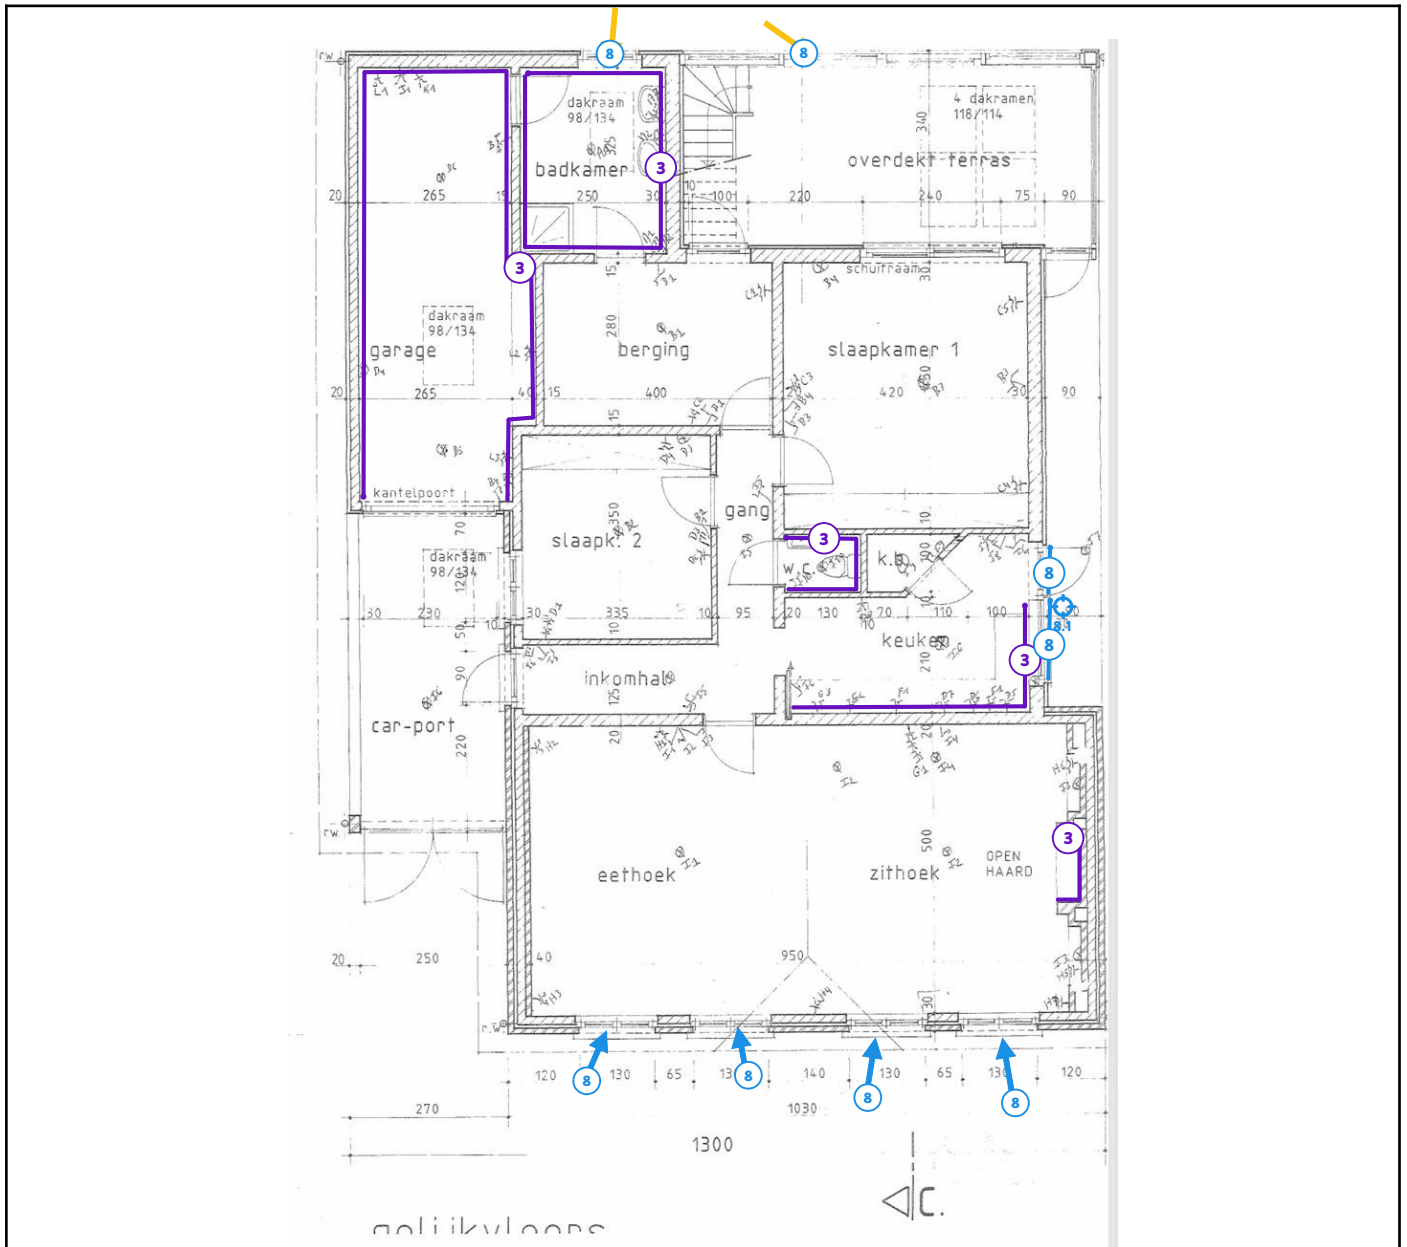
Plan 1.6: Plan gelijkvloers

Beschrijving	Type	Actie
3. Tegellijn achter wandtegels	Advies	-
8. Afdichting ramen en deuren - Mastiek	Geen asbest	-
8.1 Code: staal 000000434683	Puntmonster	-

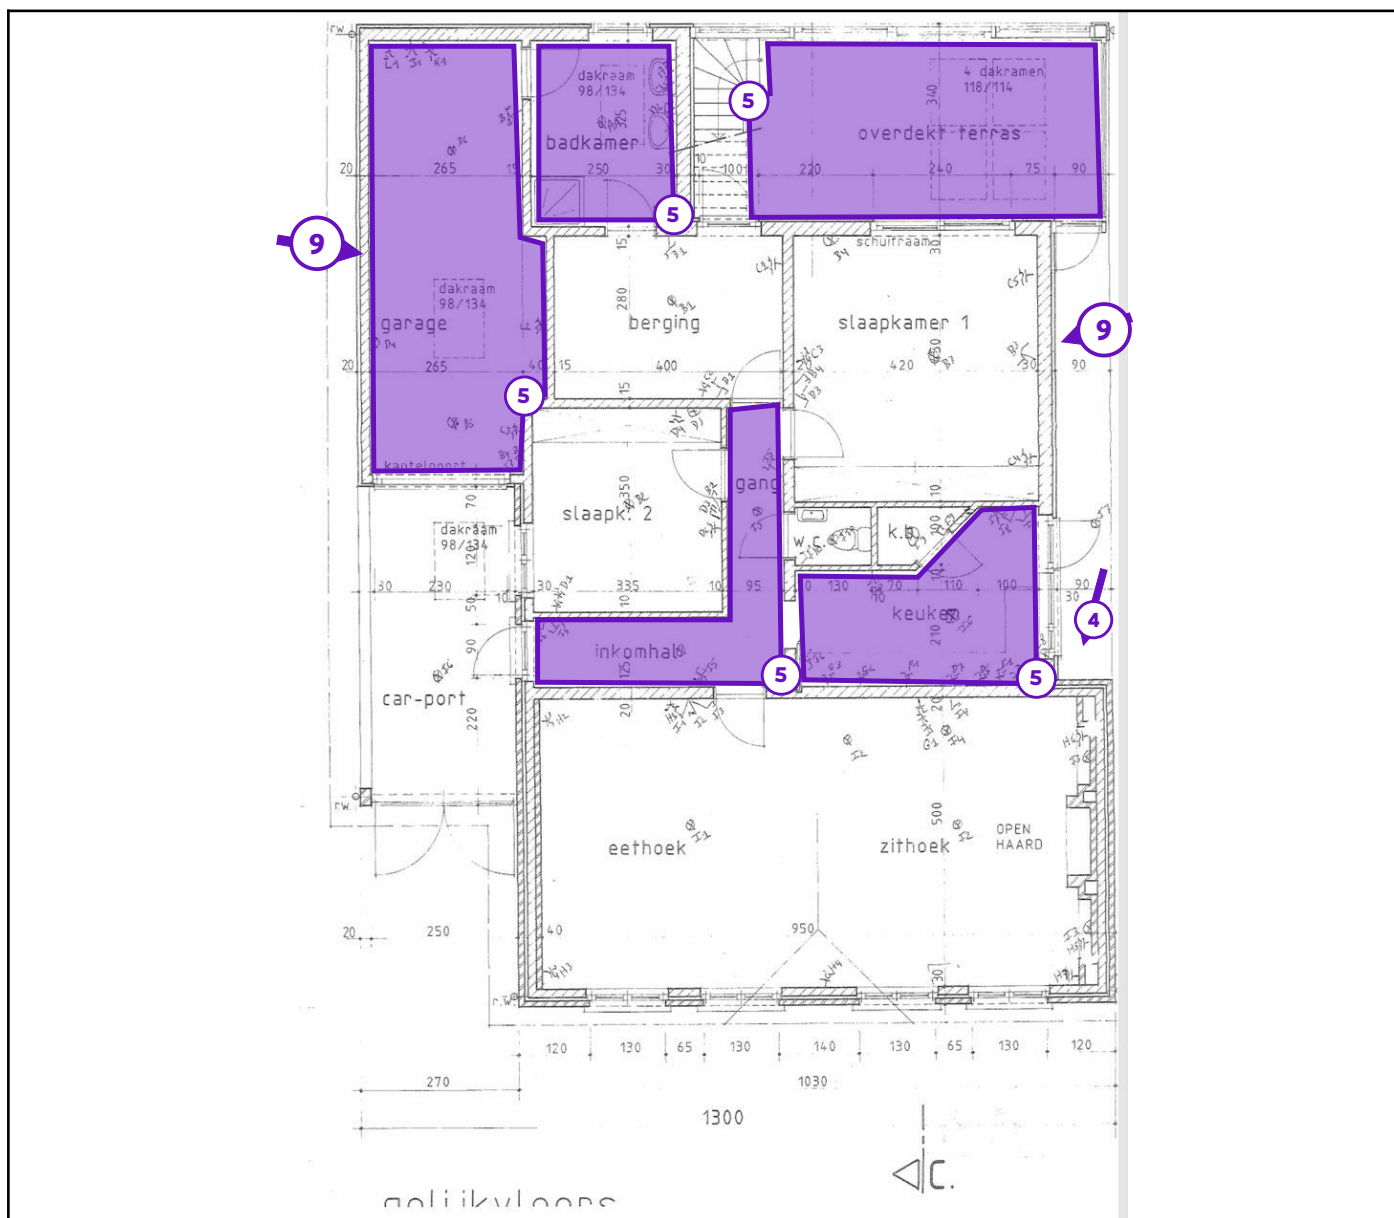
Plan 1.7: Plan gelijkvloers

Beschrijving	Type	Actie
4. Terras met tegels (onderliggende lijm niet inspecteerbaar)	Advies	-
5. Tegellijm onder vloertegels	Advies	-
9. Rookgaskanalen (niet-asbestverdacht)	Overige ruimte of materiaal	-

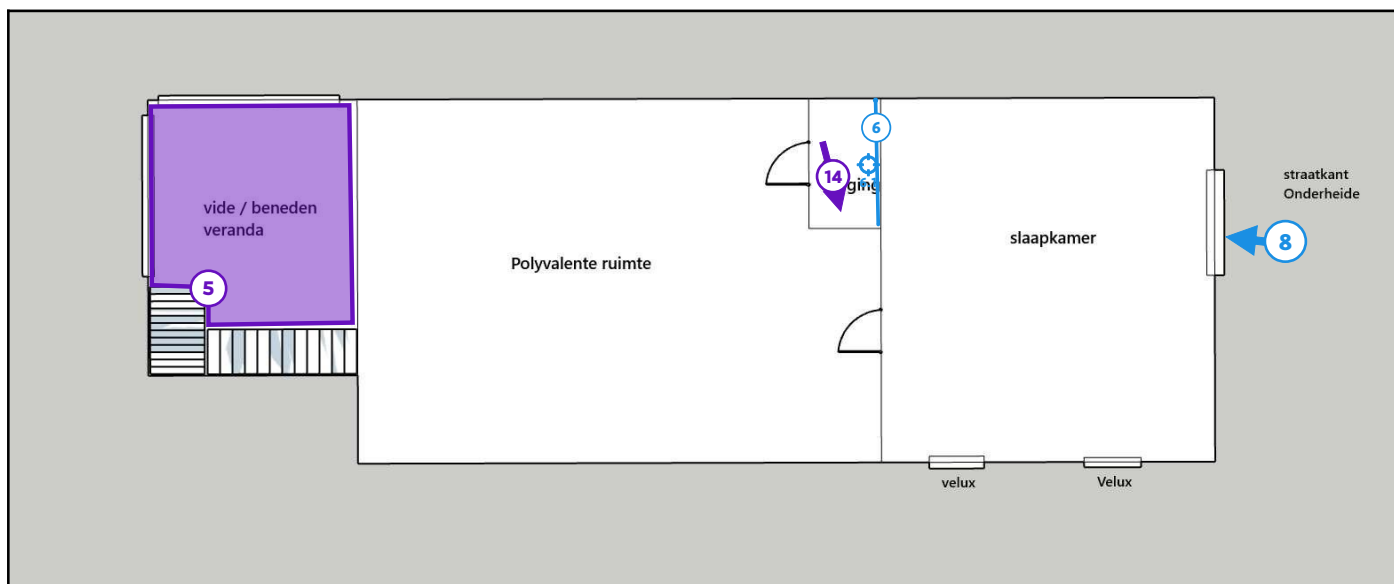
Plan 1.8: Plan 1e verdieping

Beschrijving	Type	Actie
5. Tegellijm onder vloertegels	Advies	-
6. Bepoistering wand	Geen asbest	-
6.1 Code: staal 000000434669	Mengmonster	-
8. Afdichting ramen en deuren - Mastiek	Geen asbest	-
14. CV ketel (niet-asbestverdacht)	Overige ruimte of materiaal	-

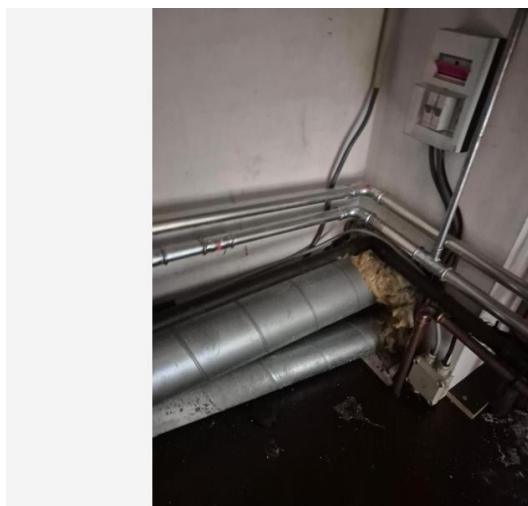
Fiche 11: Leidingisolatie - niet asbestverdacht.
