Asbestinventarisatetest

Apostoliekenstraat 71, 2300 Turnhout

Attestnummer : 20260327-000376.000

Niet-asbestveilig

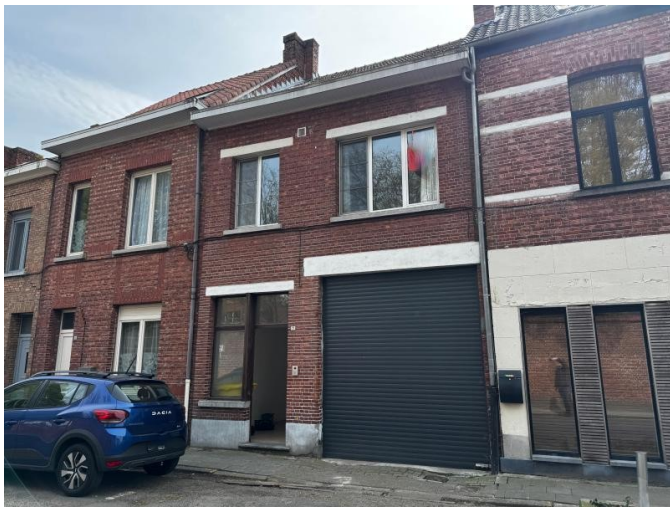
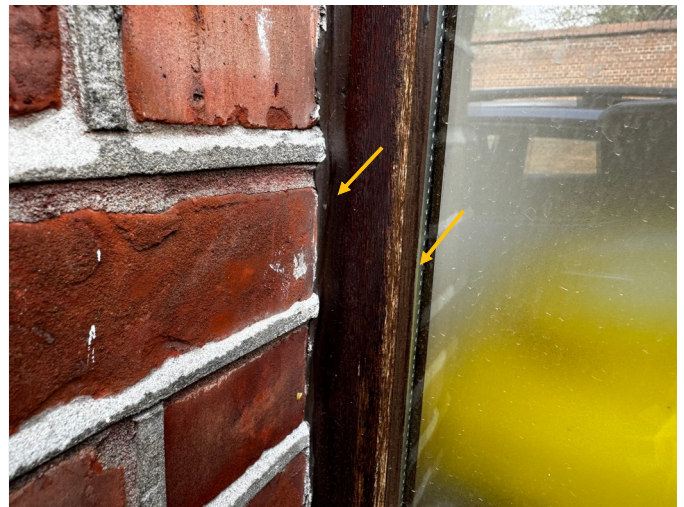
Beschrijving	Notitie	Terug te vinden op plannen
Fiche 11: Silikonenkit aan de ramen	De kit aan de ramen is niet-asbestverdacht.	Plan 1.3: Gelijkvloers Plan 1.6: Verdieping
Fiche 12: Dakpannen (niet verdacht)	Kleidakpannen of sneldekpannen zijn niet-asbestverdacht.	Plan 1.13: Dakplan
Fiche 13: EPDM of PVC dakbedekking	EPDM of PVC dakbedekking is niet-asbestverdacht.	Plan 1.13: Dakplan
Fiche 14: CV-ketel bouwjaar 2014	De CV-ketels gebouwd vanaf 2001 zijn niet-asbestverdacht.	-

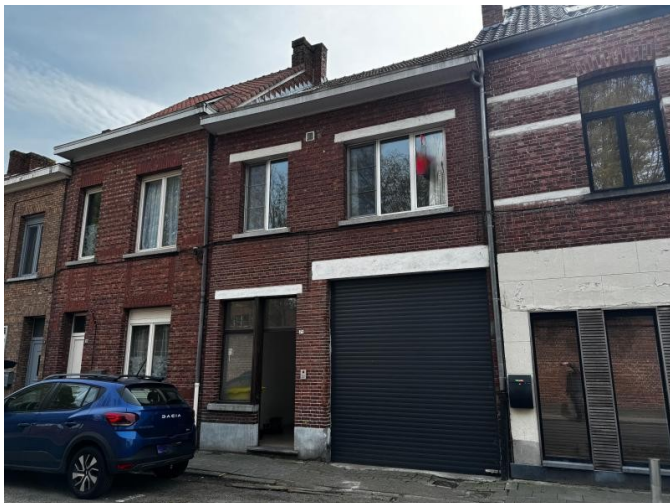
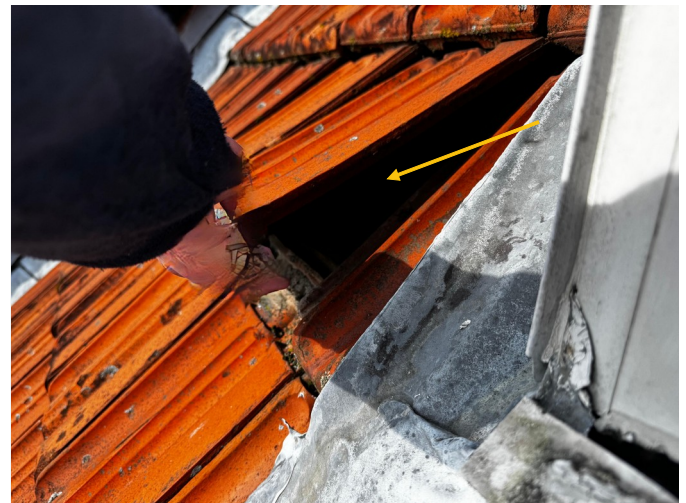
Beschrijving	Notitie	Terug te vinden op plannen
Fiche 16: Onderdak niet aanwezig	Er is geen te onderzoeken onderdak aanwezig op de inspectielocatie. Het dak bestaat uit dakpannen, minerale wol en binnenafwerking.	Plan 1.12: Onderdakplan
Fiche 17: Leidingisolatie (niet aanwezig)	Er is geen asbestverdachte leidingisolatie aanwezig.	-
Fiche 18: Liftinfrastructuur (niet aanwezig)	Er is geen liftinfrastructuur aanwezig op de inspectielocatie.	-
