# Asbestinventarisatetest

Louis Van Regenmortellei 5/gelL, 2150 Antwerpen

Attestnummer : **20251204-000315.000**

Uitgegeven op : **04.12.2025**

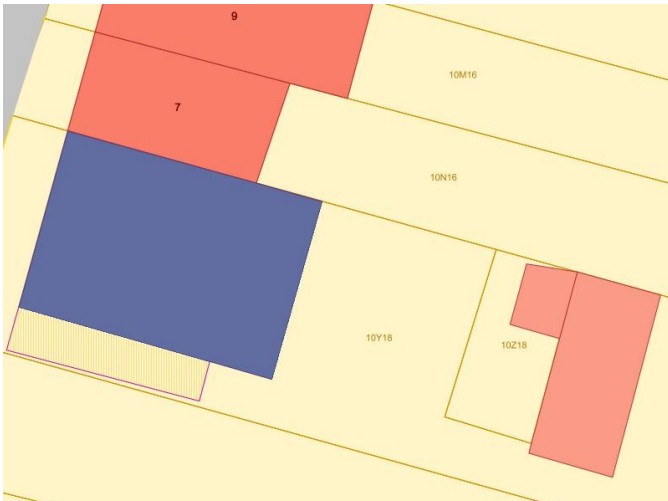
## Zone 1: Hoofdgebouw

- 0 Asbestmaterialen
- 0 Beperkingen
- 0 Uitsluitingen
- 0 Roerende goederen
- 0 Puin, steenslag, (water)bodem
- 4 Adviezen
- 2 Geen asbest

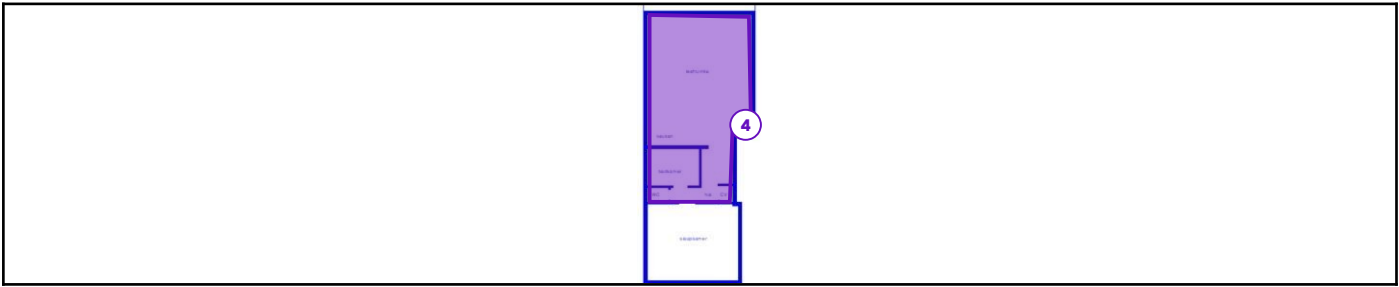
# Plan 1.1: appartement

| Beschrijving | Type | Actie |
|---|---|---|
| 4. tegellijn vloertegels | Advies | - |

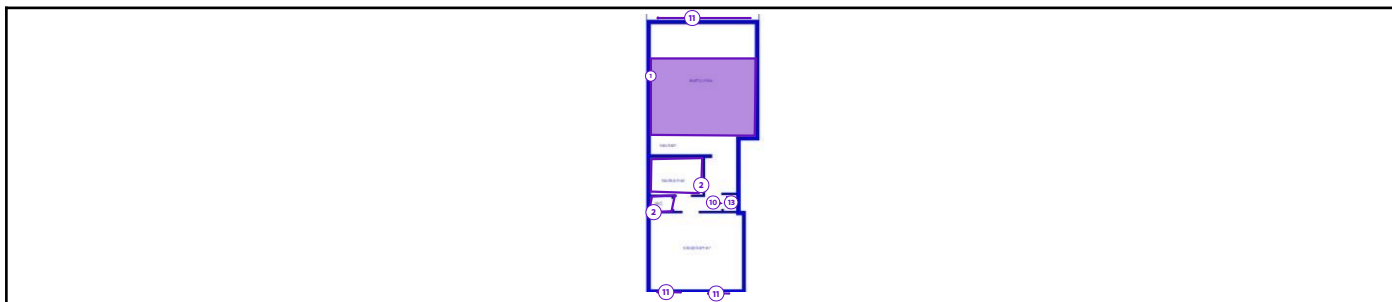
## Plan 1.2: appartement

| Beschrijving | Type | Actie |
|---|---|---|
| 2. faillences sanitair | Advies | - |

De faillences van de toilet en badkamer zijn nog in goede staat, bij het verwijderen van deze tegels is het mogelijk dat de tegellijm asbesthoudend is. voorafgaandelijk het verwijderen ervan adviseren we vooraf een staalname met labo-analyse.

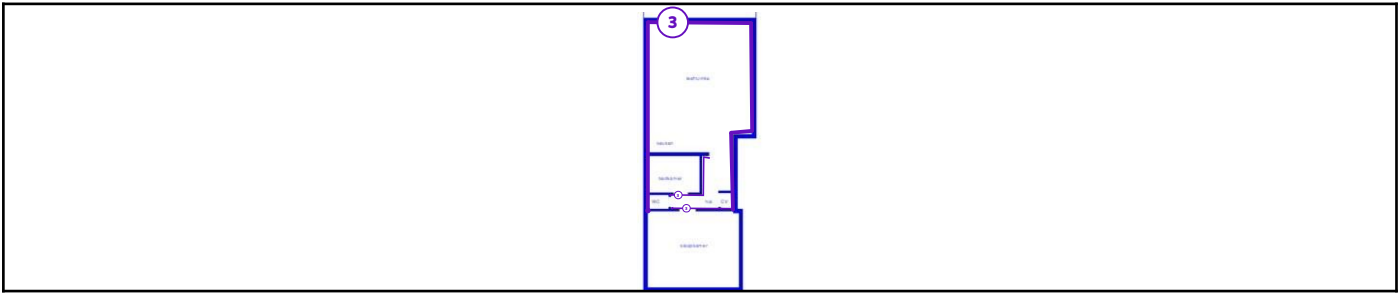
# Plan 1.3: appartement

| Beschrijving | Type | Actie |
|---|---|---|
| 3. Ijmlaag tegelplinten | Advies | - |

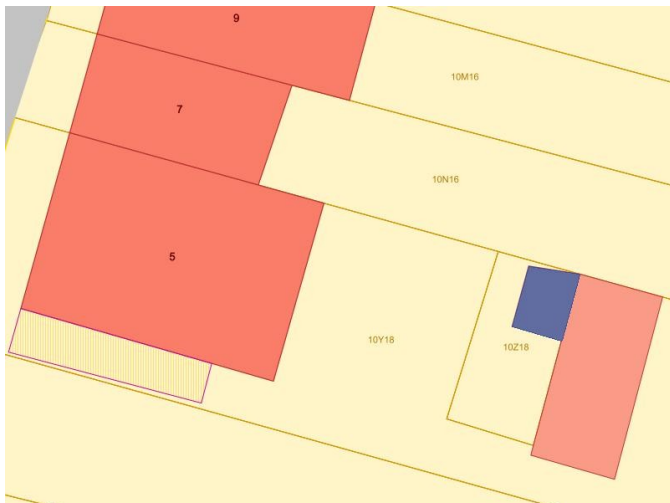
## Zone 2: Bijgebouw

- 0 Asbestmaterialen
- 0 Beperkingen
- 0 Uitsluitingen
- 0 Roerende goederen
- 0 Puin, steenslag, (water)bodem
- 0 Adviezen
- 1 **Geen asbest**

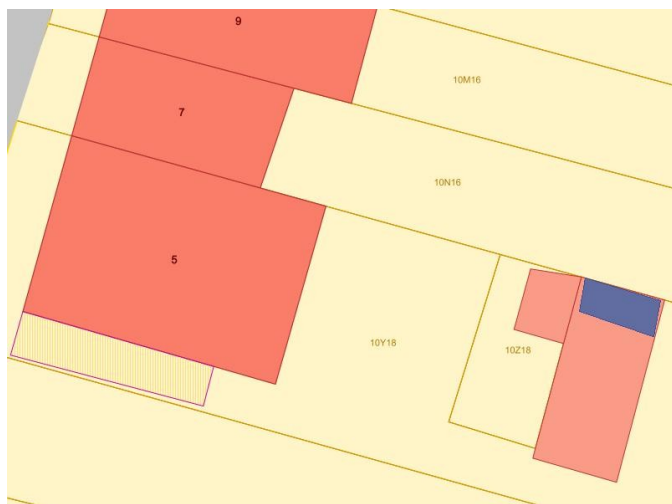
## Zone 3: Constructie

- 0 Asbestmaterialen
- 0 Beperkingen
- 0 Uitsluitingen
- 0 Roerende goederen
- 0 Puin, steenslag, (water)bodem
- 0 Adviezen
- 1 **Geen asbest**
