# Asbestinventarisatetest

Molenheide 50, 2242 Zandhoven

Attestnummer : **20260805-000075.000**

**Asbestveilig** (maar mogelijk niet asbestvrij)

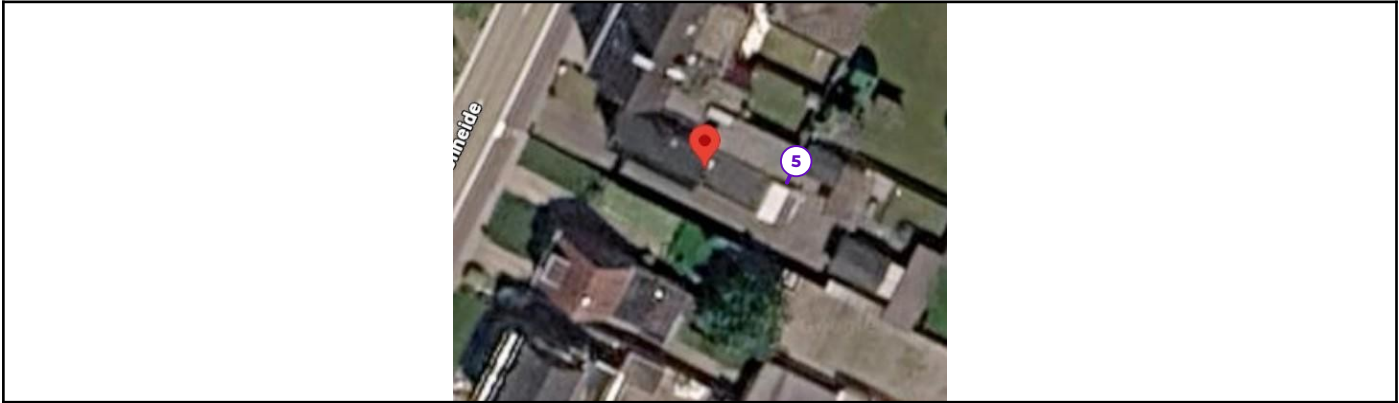
# Plan 1.7: Plan

| Beschrijving | Type | Actie |
|---|---|---|
| 5. Crepi op privatieve gevel | Advies | - |

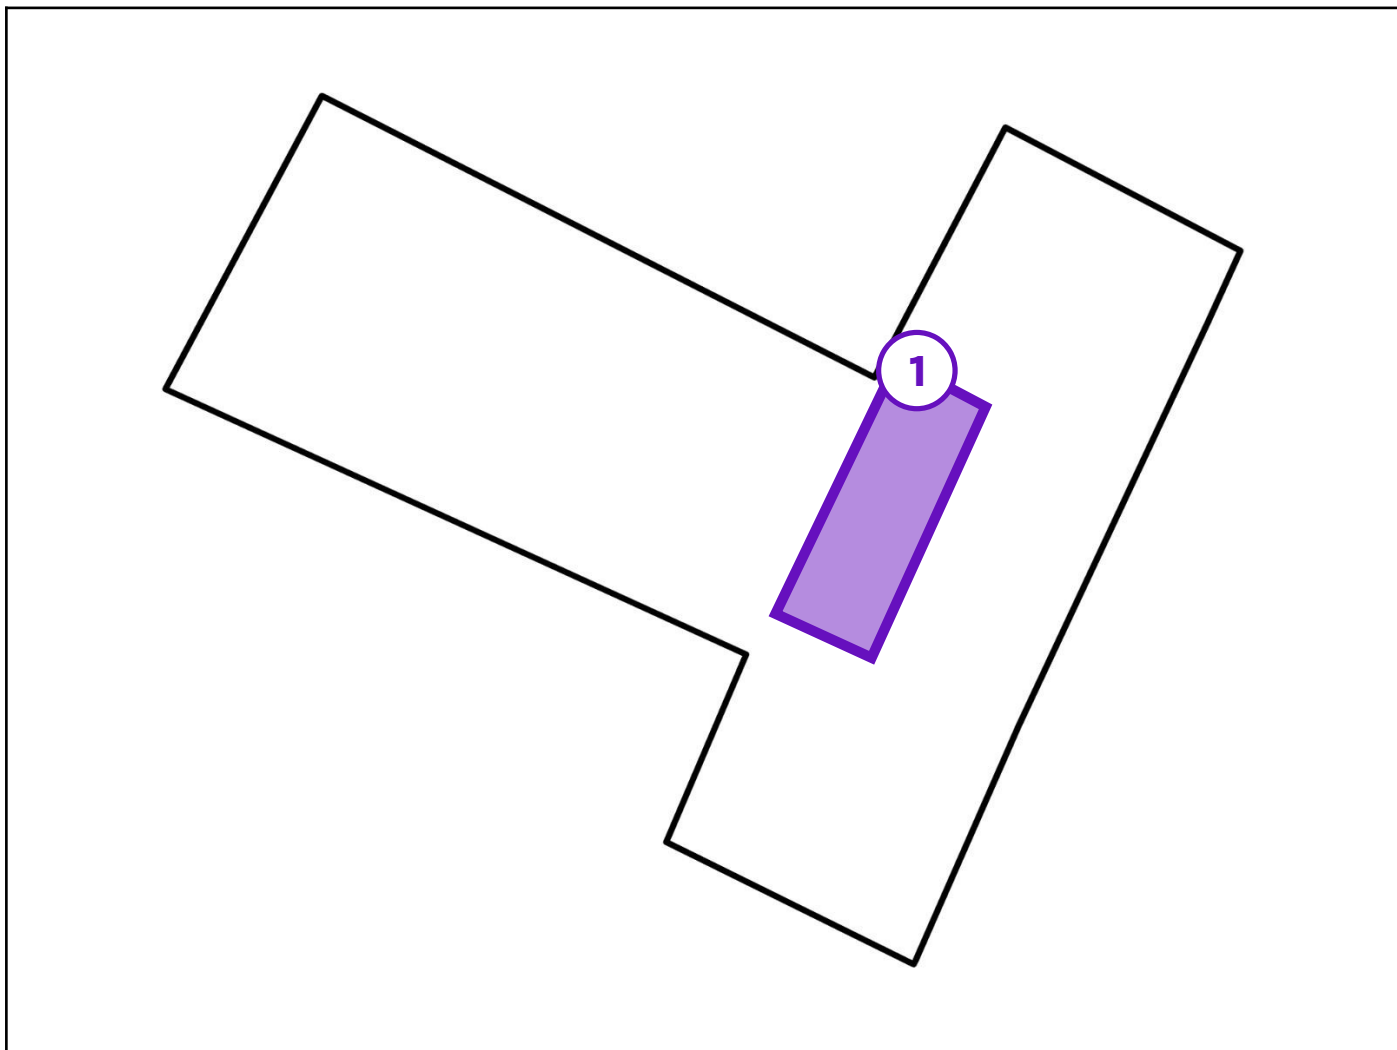
## Plan 4.3: Garage + afdak plan

| Beschrijving | Type | Actie |
|---|---|---|
| 1. Materiaal in opslag | Beperking | - |
