# Asbestinventarisatattest

Boshovestraat 78/001, 2100 Antwerpen

Attestnummer : **20260929-000314.000**

Uitgegeven op : **29.09.2026**

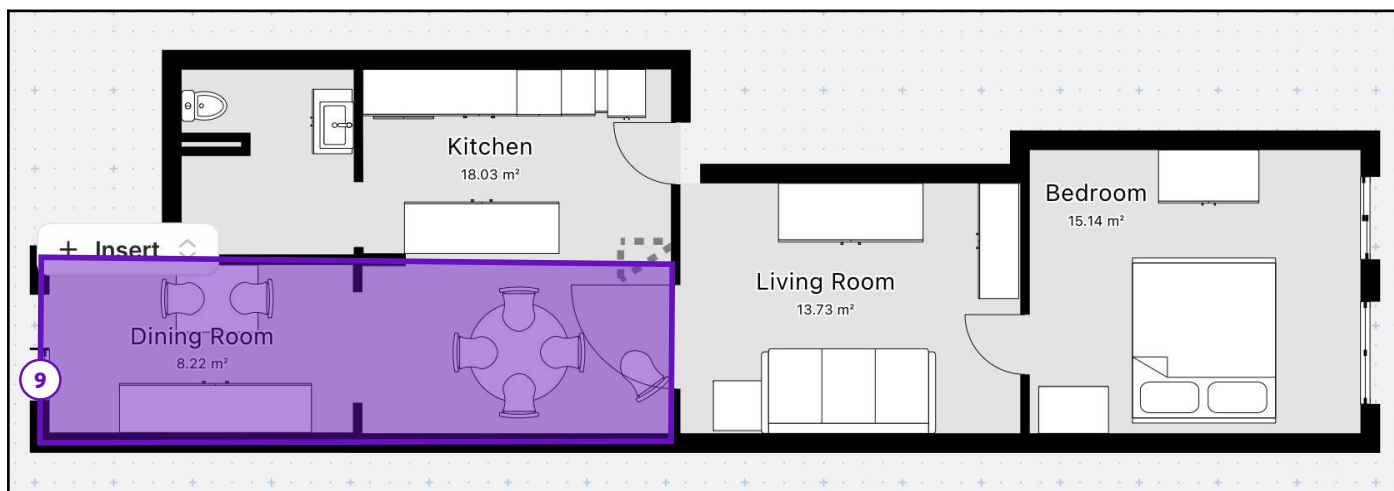
## Plan 1.2: Gelijkvloers

| Beschrijving | Type | Actie |
|---|---|---|
| 9. onderdak niet waarneembaar | Overige ruimte of materiaal | - |

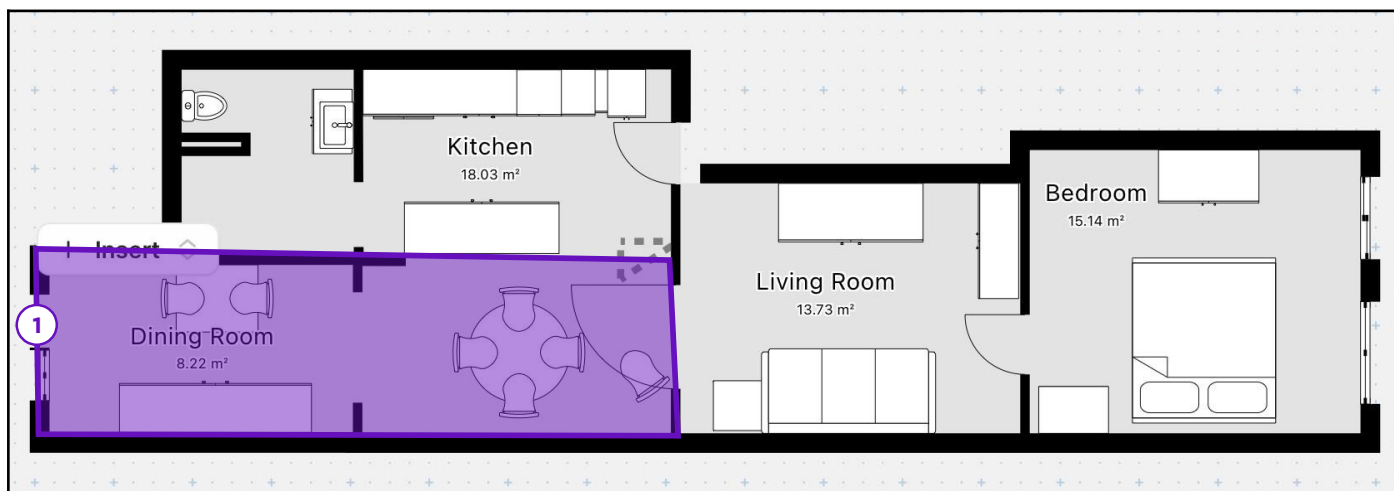
## Plan 1.3: Gelijkvloers

| Beschrijving | Type | Actie |
|---|---|---|
| 1. Plat dak niet zichtbaar ( tijdelijke beperking) | Beperking | - |

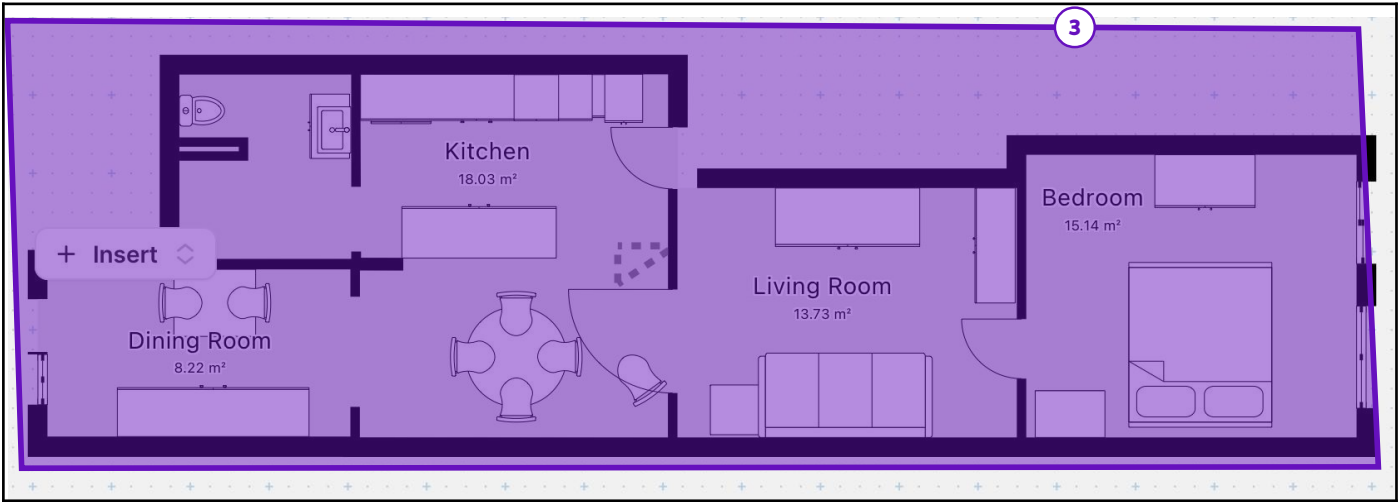
# Plan 1.5: Gelijkvloers

| Beschrijving | Type | Actie |
|---|---|---|
| 3. Valse plafonds | Advies | - |
