Asbestinventarisatetest

Ninoofsesteenweg 57/11, 1500 Halle

Attestnummer : 20260211-000114.000

Asbestveilig (maar mogelijk niet asbestvrij)

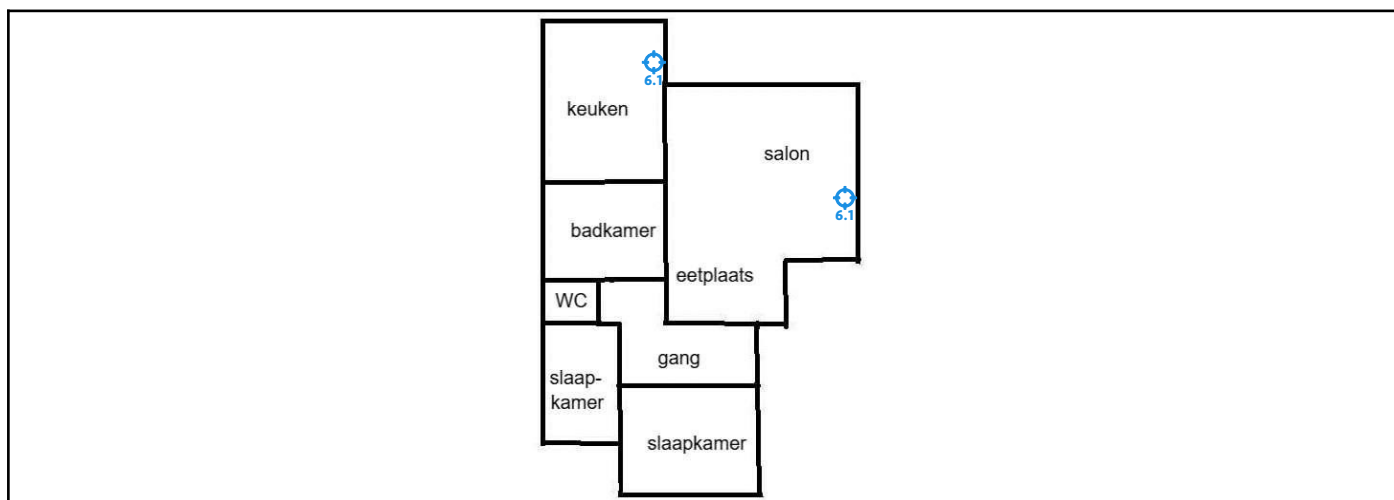
Plan 1.1: plan appartement

Beschrijving	Type	Actie
6. Pleisterwerk binnenwanden	Geen asbest	-
6.1 Code: 9224282	Mengmonster	-

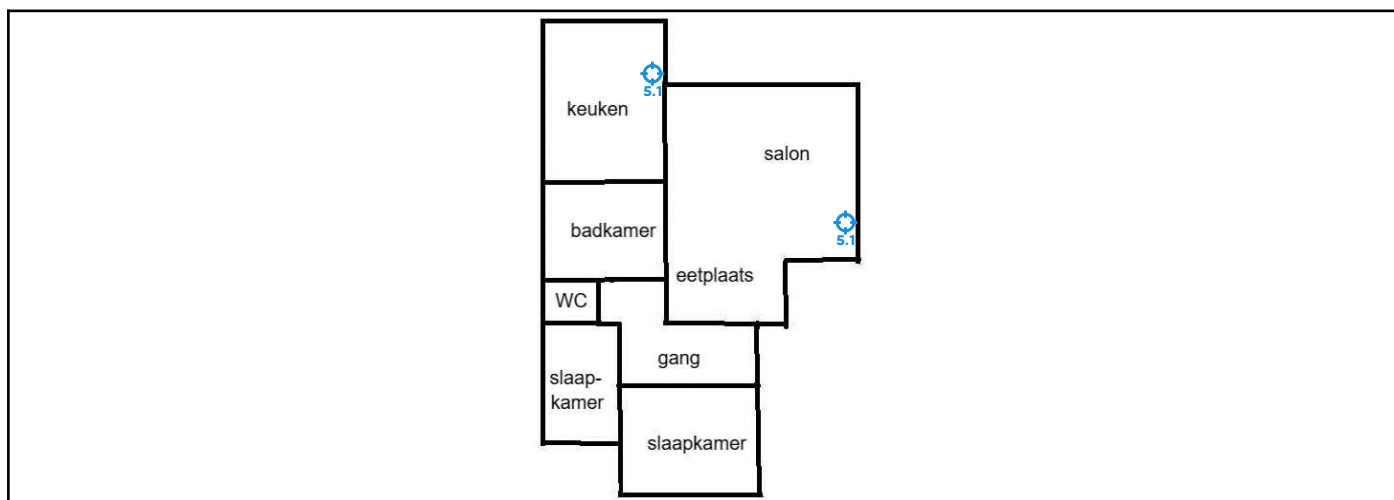
Plan 1.2: plan appartement

Beschrijving	Type	Actie
5. Pleisterwerk plafonds	Geen asbest	-
5.1 Code: 9224283	Mengmonster	-

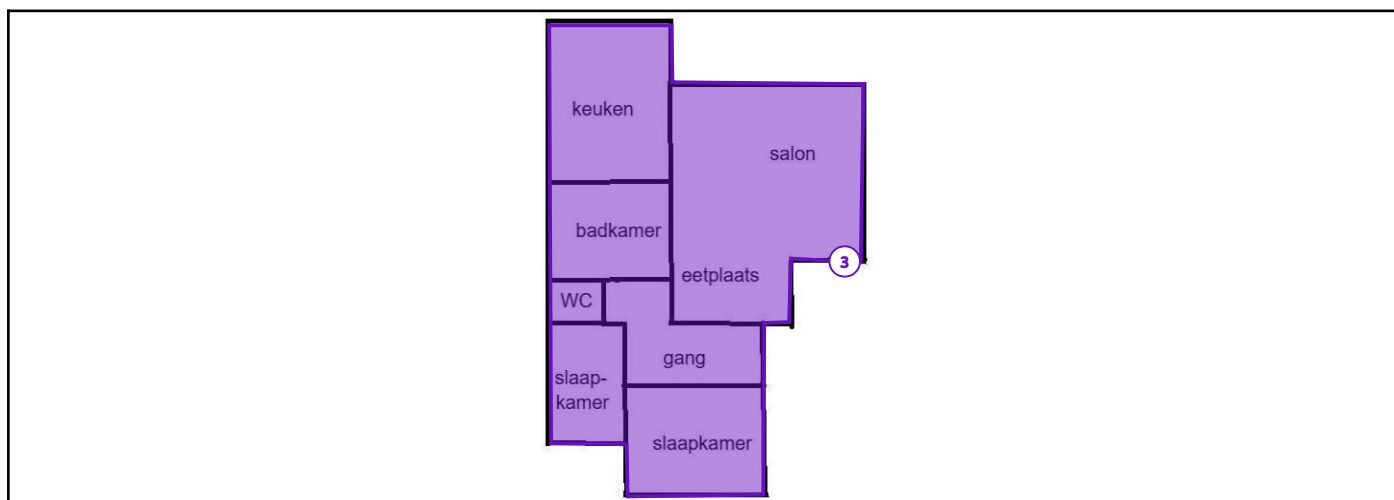
Plan 1.3: plan appartement

Beschrijving	Type	Actie
3. Lijmlaag vloer -en faiencetegels	Advies	-

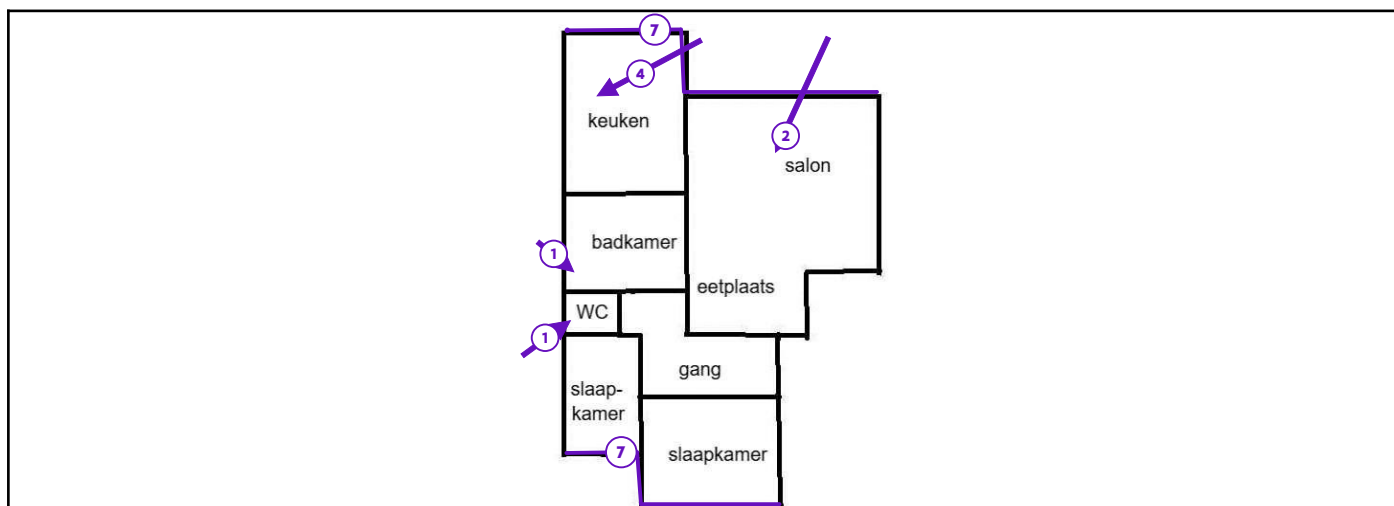
Plan 1.4: plan appartement

Beschrijving	Type	Actie
1. Ventilatiekanalen	Advies	-
2. elektrische verwarmingstoestellen	Advies	-
4. anti-dreunlaag gootsteen keuken	Advies	-
7. Kit aan de ramen	Overige ruimte of materiaal	-
