Asbestinventarisatetest

Batenborg 17, 1654 Beersel

Attestnummer : 20260514-000089.000

Uitgegeven op : 14.05.2026

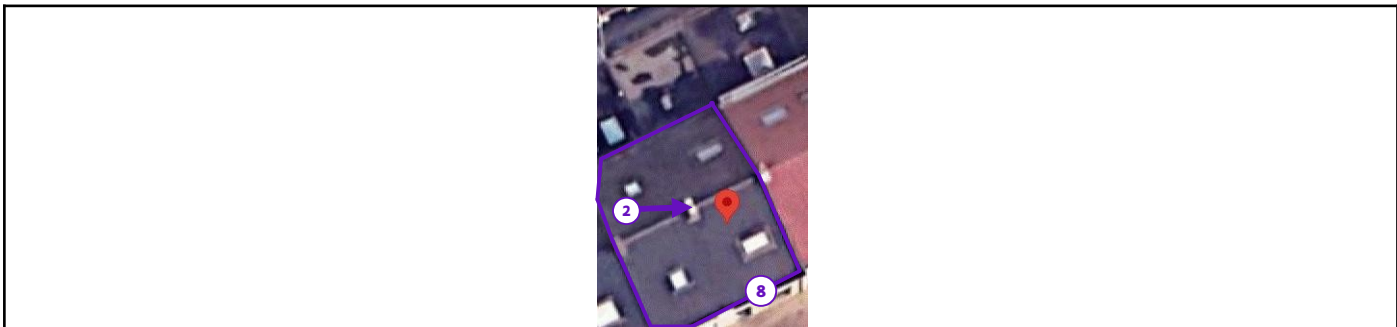
Plan 1.1: luchtfoto woning

Beschrijving	Type	Actie
2. Schouw	Beperking	-
8. Geen asbestverdacht onderdak aangetroffen	Overige ruimte of materiaal	-

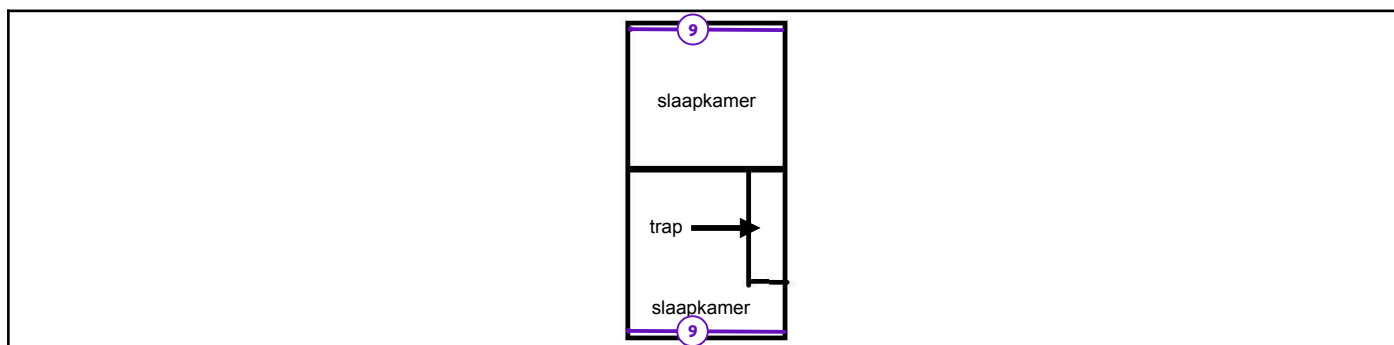
Plan 1.4: plan eerste verdieping

Beschrijving	Type	Actie
9. Kit aan de ramen	Overige ruimte of materiaal	-

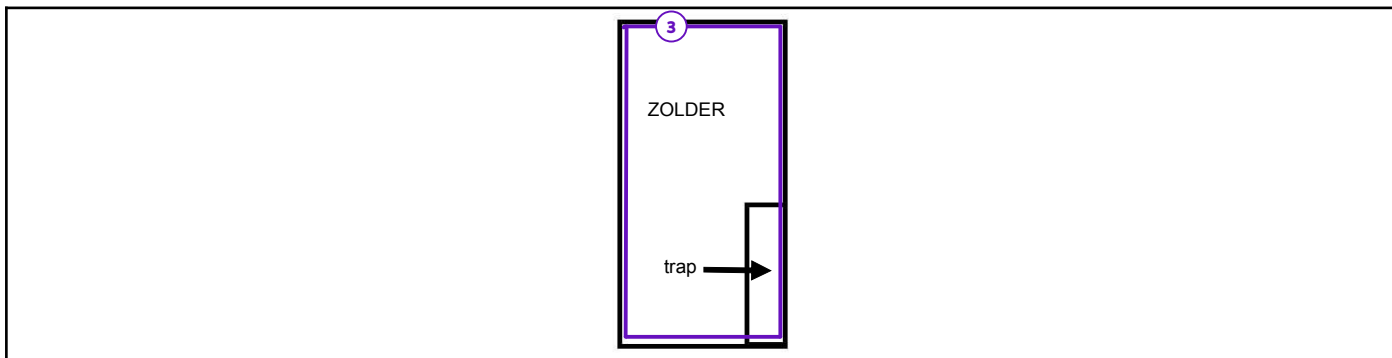
Plan 1.5: zolderplan

Beschrijving	Type	Actie
3. Pleisterwerk en dergelijke achter valse Plafonds en muren	Advies	-

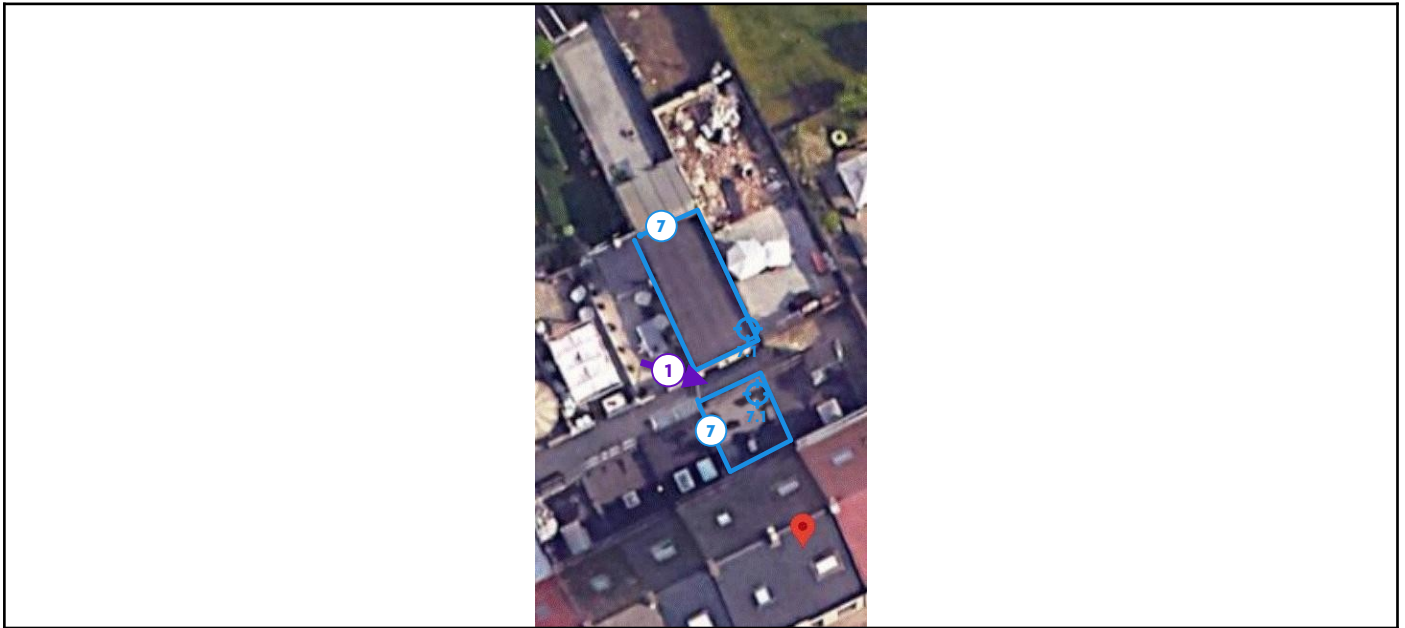
Plan 2.2: luchtfoto perceel

Beschrijving	Type	Actie
1. Putdeksel	Beperking	-
7. Roofing plat dak boven keuken en dak fitness	Geen asbest	-
7.1 Code: 9384130	Mengmonster	-
