# Asbestinventarisatetest

Nijvelsesteenweg 50, 1500 Halle

Attestnummer : 20231125-000150.000

Uitgegeven op : 25.11.2023

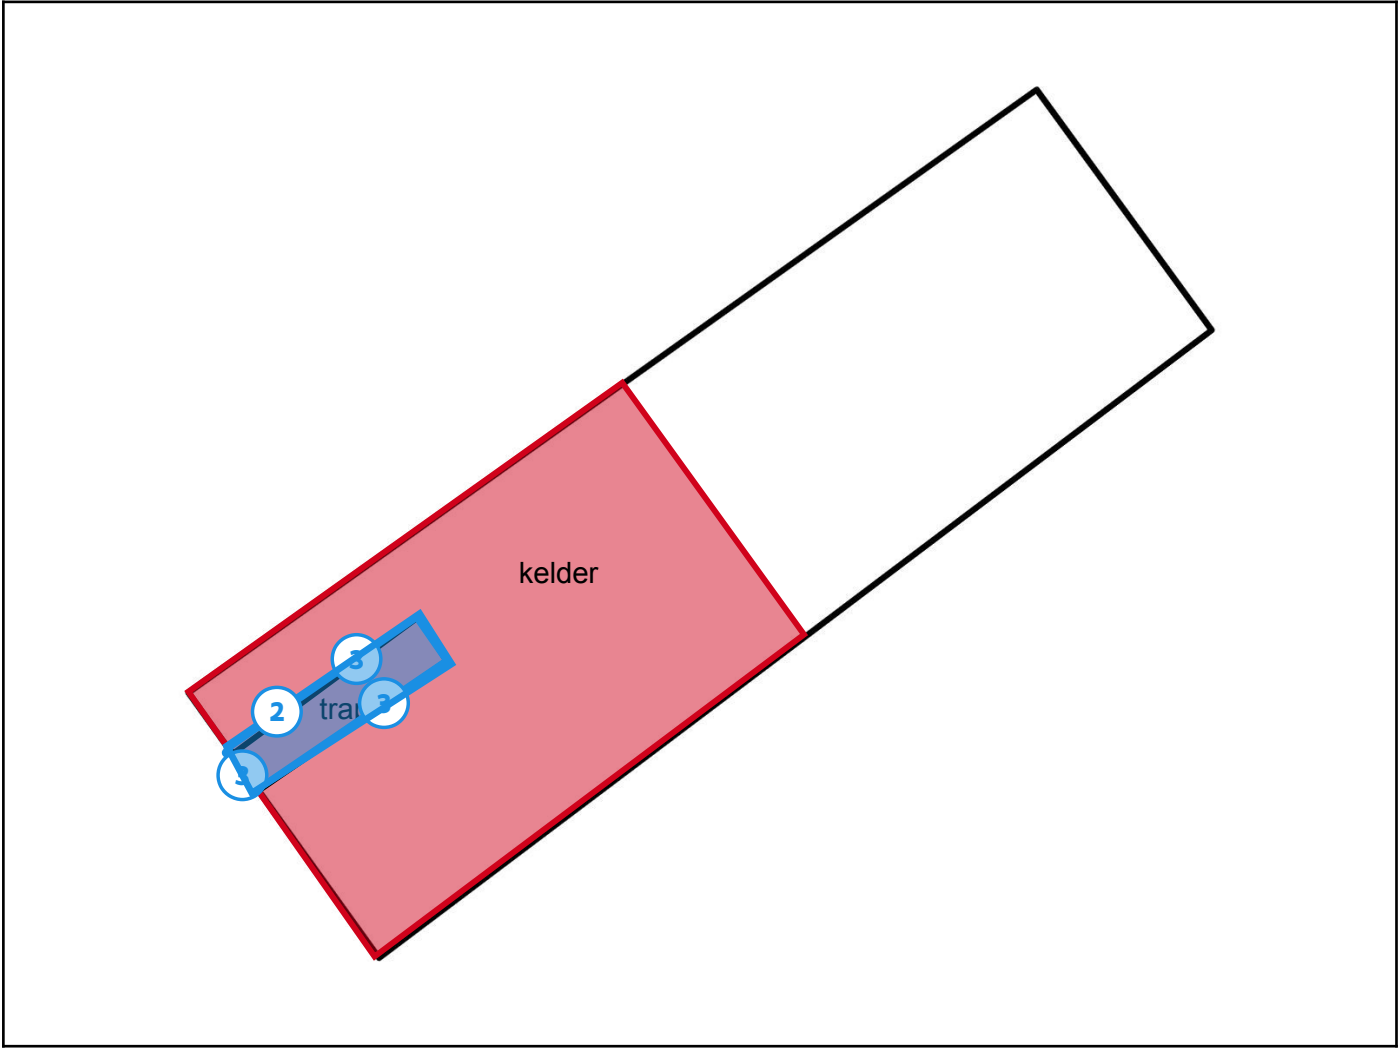
# Plan 1.1: Hoofdgebouw plan kelder

| Beschrijving | Type | Actie |
|---|---|---|
| 3. Pleisterwerk binnenwanden | Geen asbest | - |

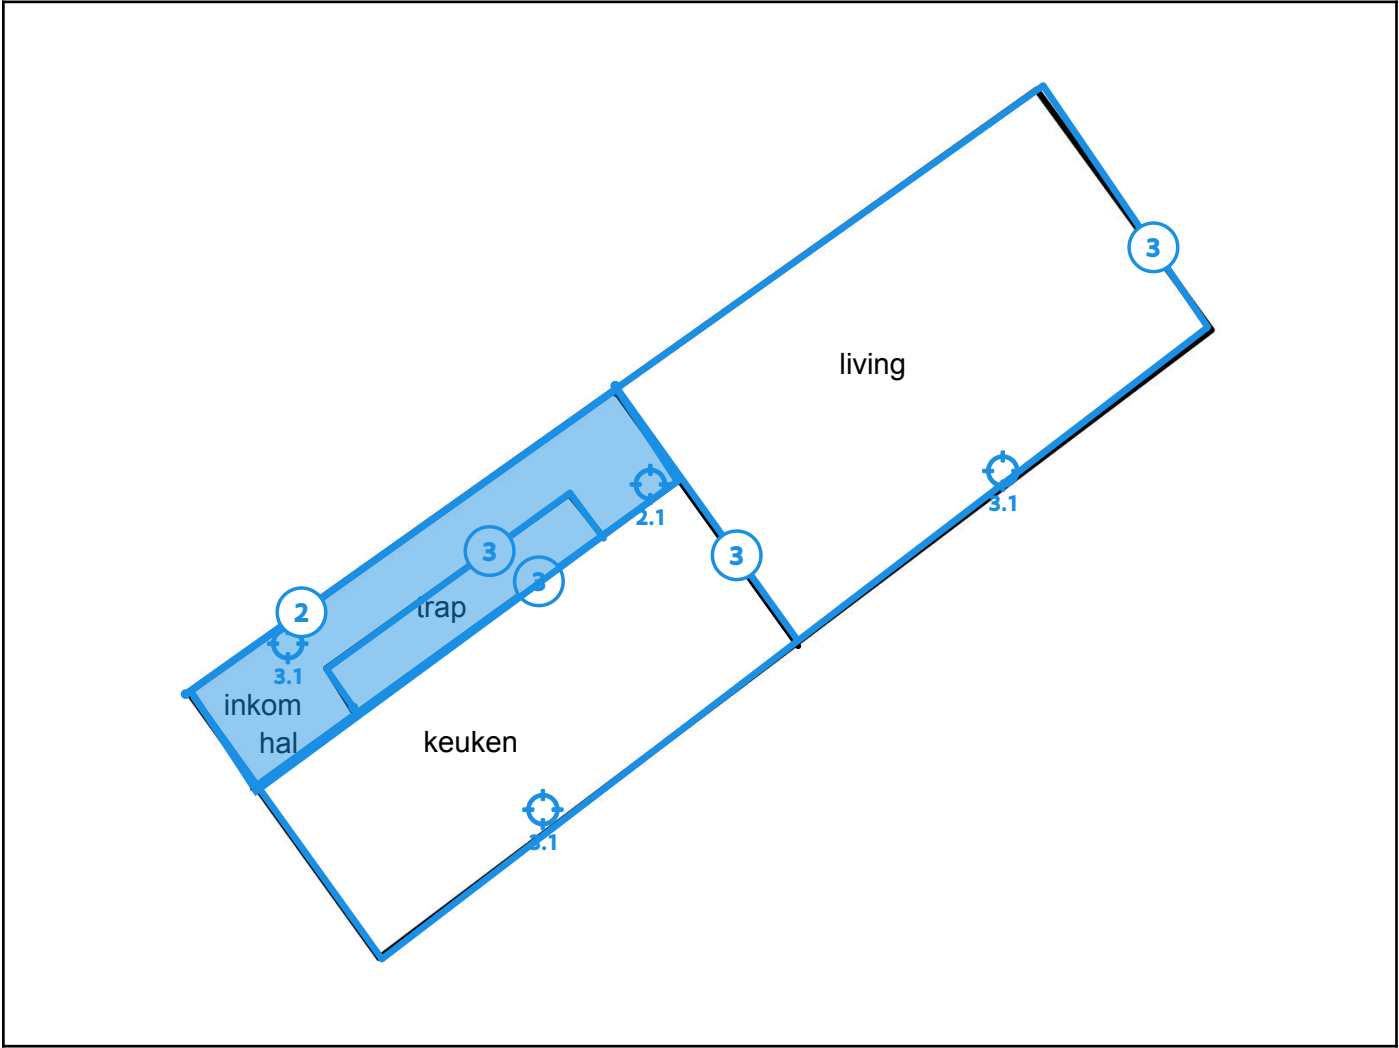
## Plan 1.2: Hoofdgebouw plan gelijkvloers

| Beschrijving | Type | Actie |
|---|---|---|
| 3.1 Code: 7993849 | Mengmonster | - |
