# Asbestinventarisatetest

Keizersplein 24/3, 9300 Aalst

Attestnummer : 20251009-000165.000

Uitgegeven op : 09.10.2025

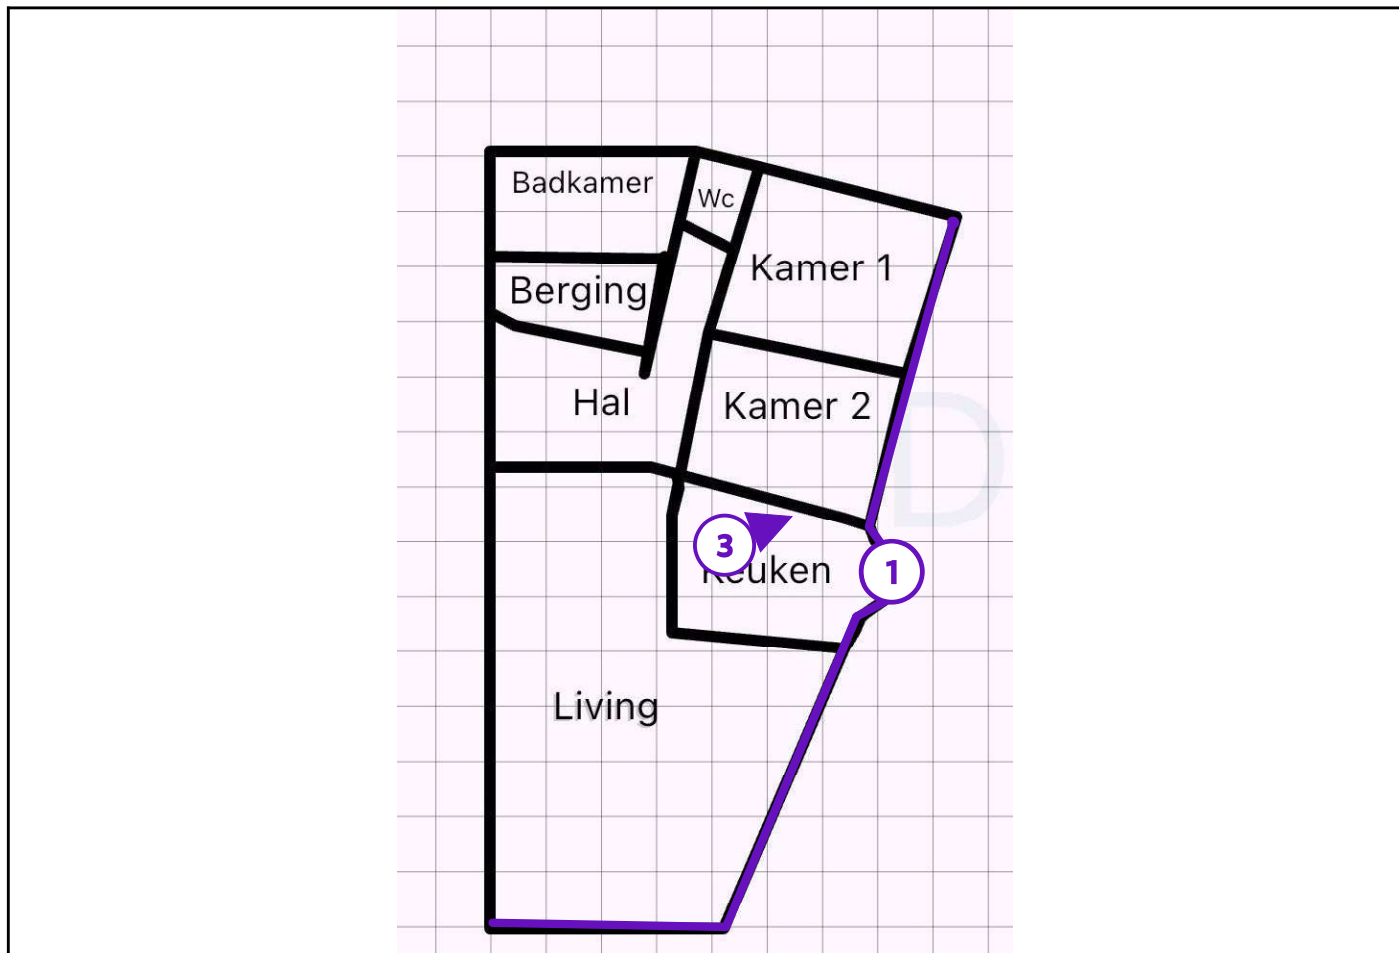
## Plan 1.1: Appartement plan +1

| Beschrijving | Type | Actie |
|---|---|---|
| 3. Ontdreuningsplaat spoelbak: niet verdacht | Advies | - |

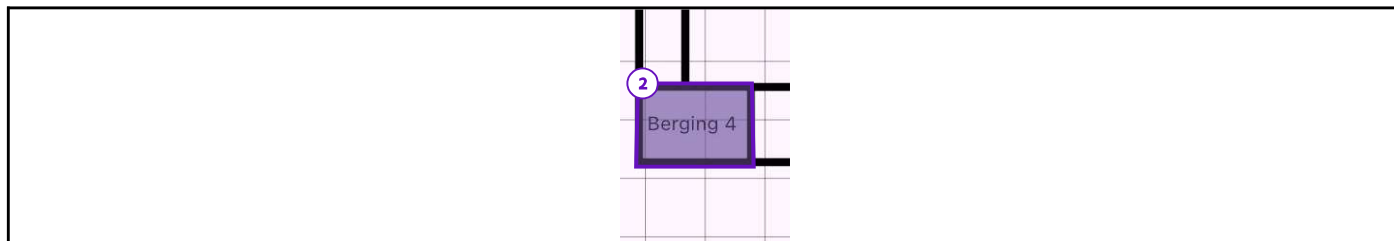
## Plan 1.2: Berging plan

| Beschrijving | Type | Actie |
|---|---|---|
| 2. garagebox en berging | Advies | - |
