# Asbestinventarisatetest

Leopoldlaan 84/47, 9200 Dendermonde

Attestnummer : 20251014-000272.000

**Asbestveilig** (maar niet asbestvrij)

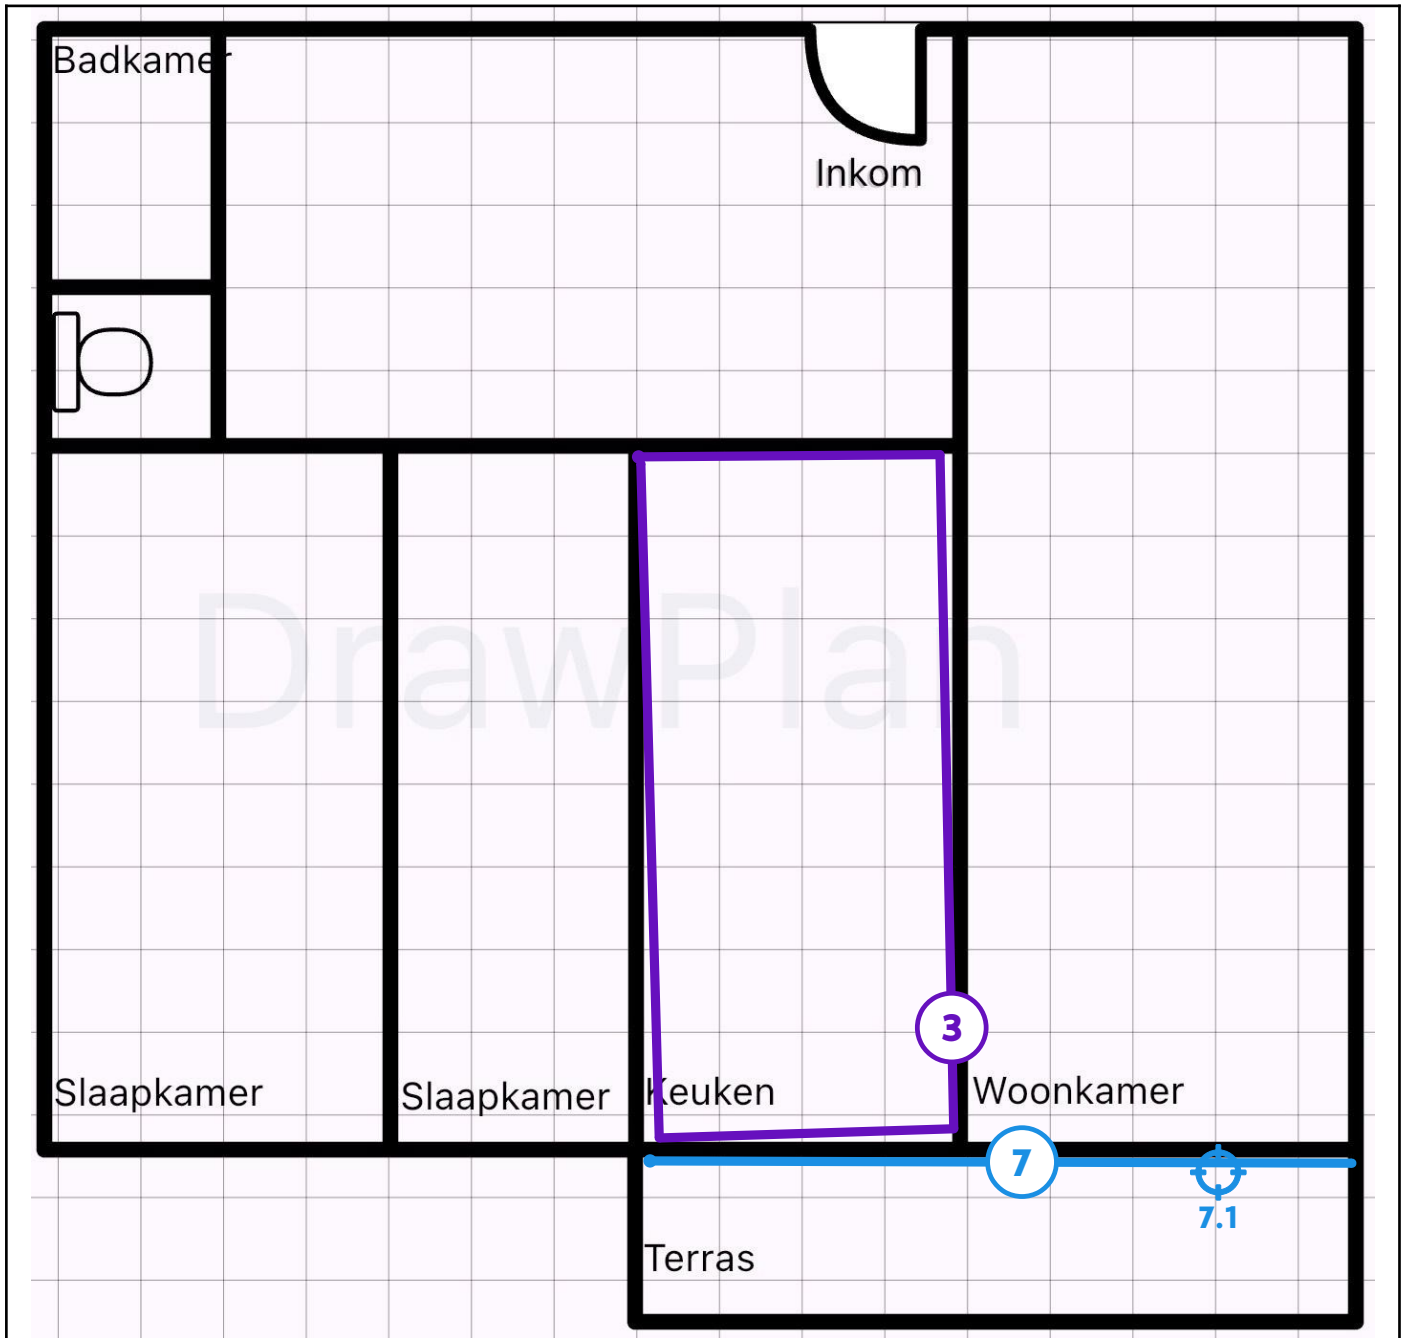
## Plan 1.2: Grondplan appartement

Beschrijving	Type	Actie
3. Tegellijn niet zichtbaar	Advies	-
7. Cementering buiten (met staalname)	Geen asbest	-
7.1 Code: 03	Puntmonster	-

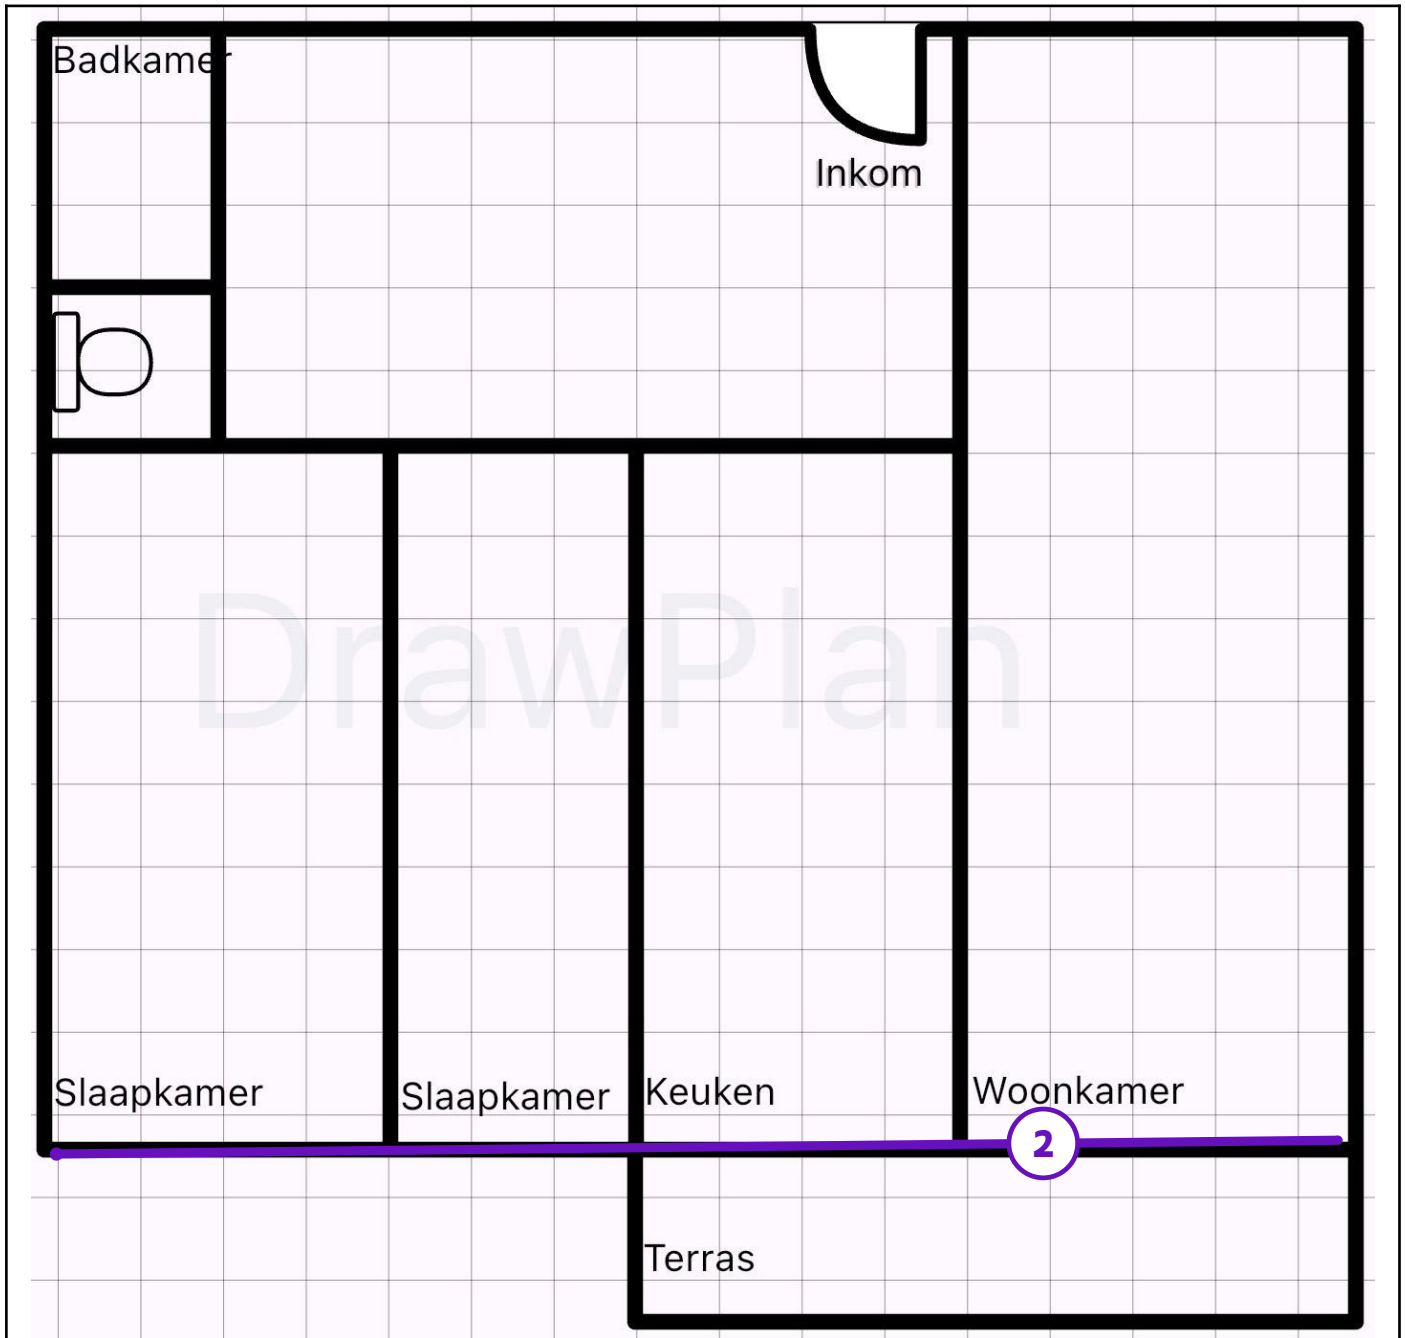
## Plan 1.3: Grondplan appartement

Beschrijving	Type	Actie
2. Kit niet verdacht (visueel vastgesteld)	Advies	-

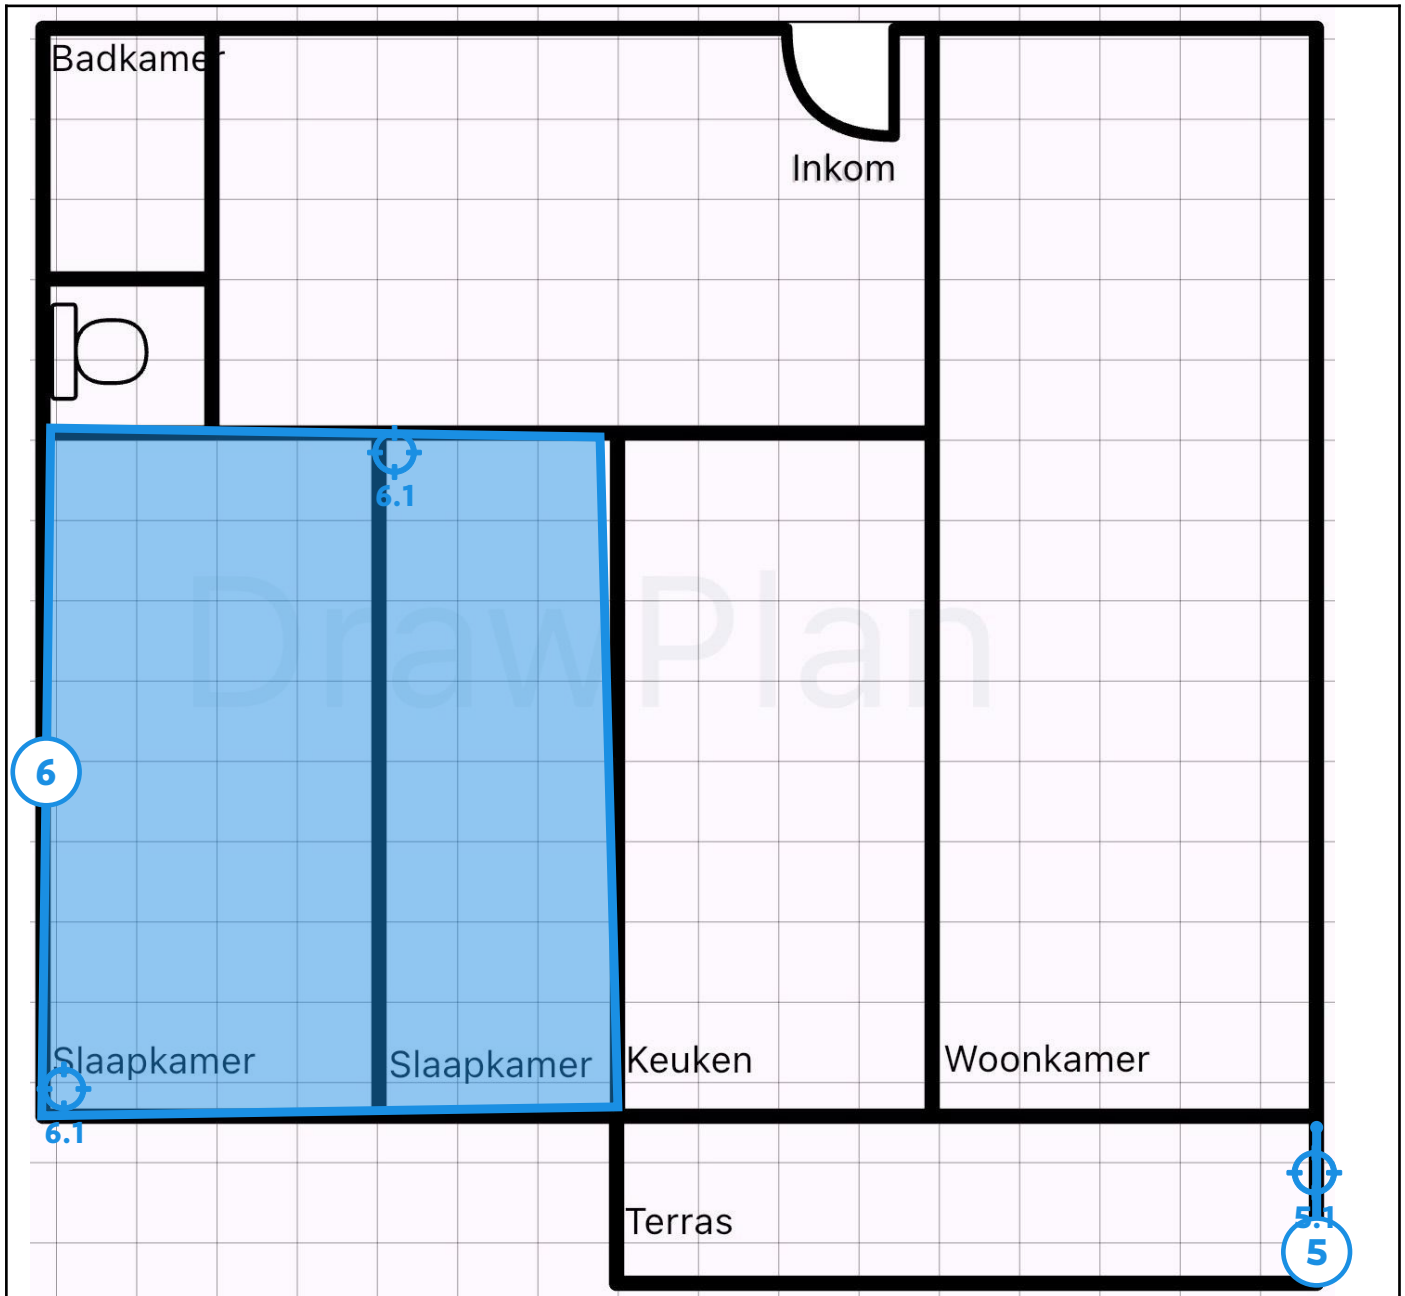
## Plan 1.4: Grondplan appartement

Beschrijving	Type	Actie
5. Stopverf (staalname)	Geen asbest	-
5.1 Code: 04	Puntmonster	-
6. Plafondpleister	Geen asbest	-
6.1 Code: 02	Mengmonster	-

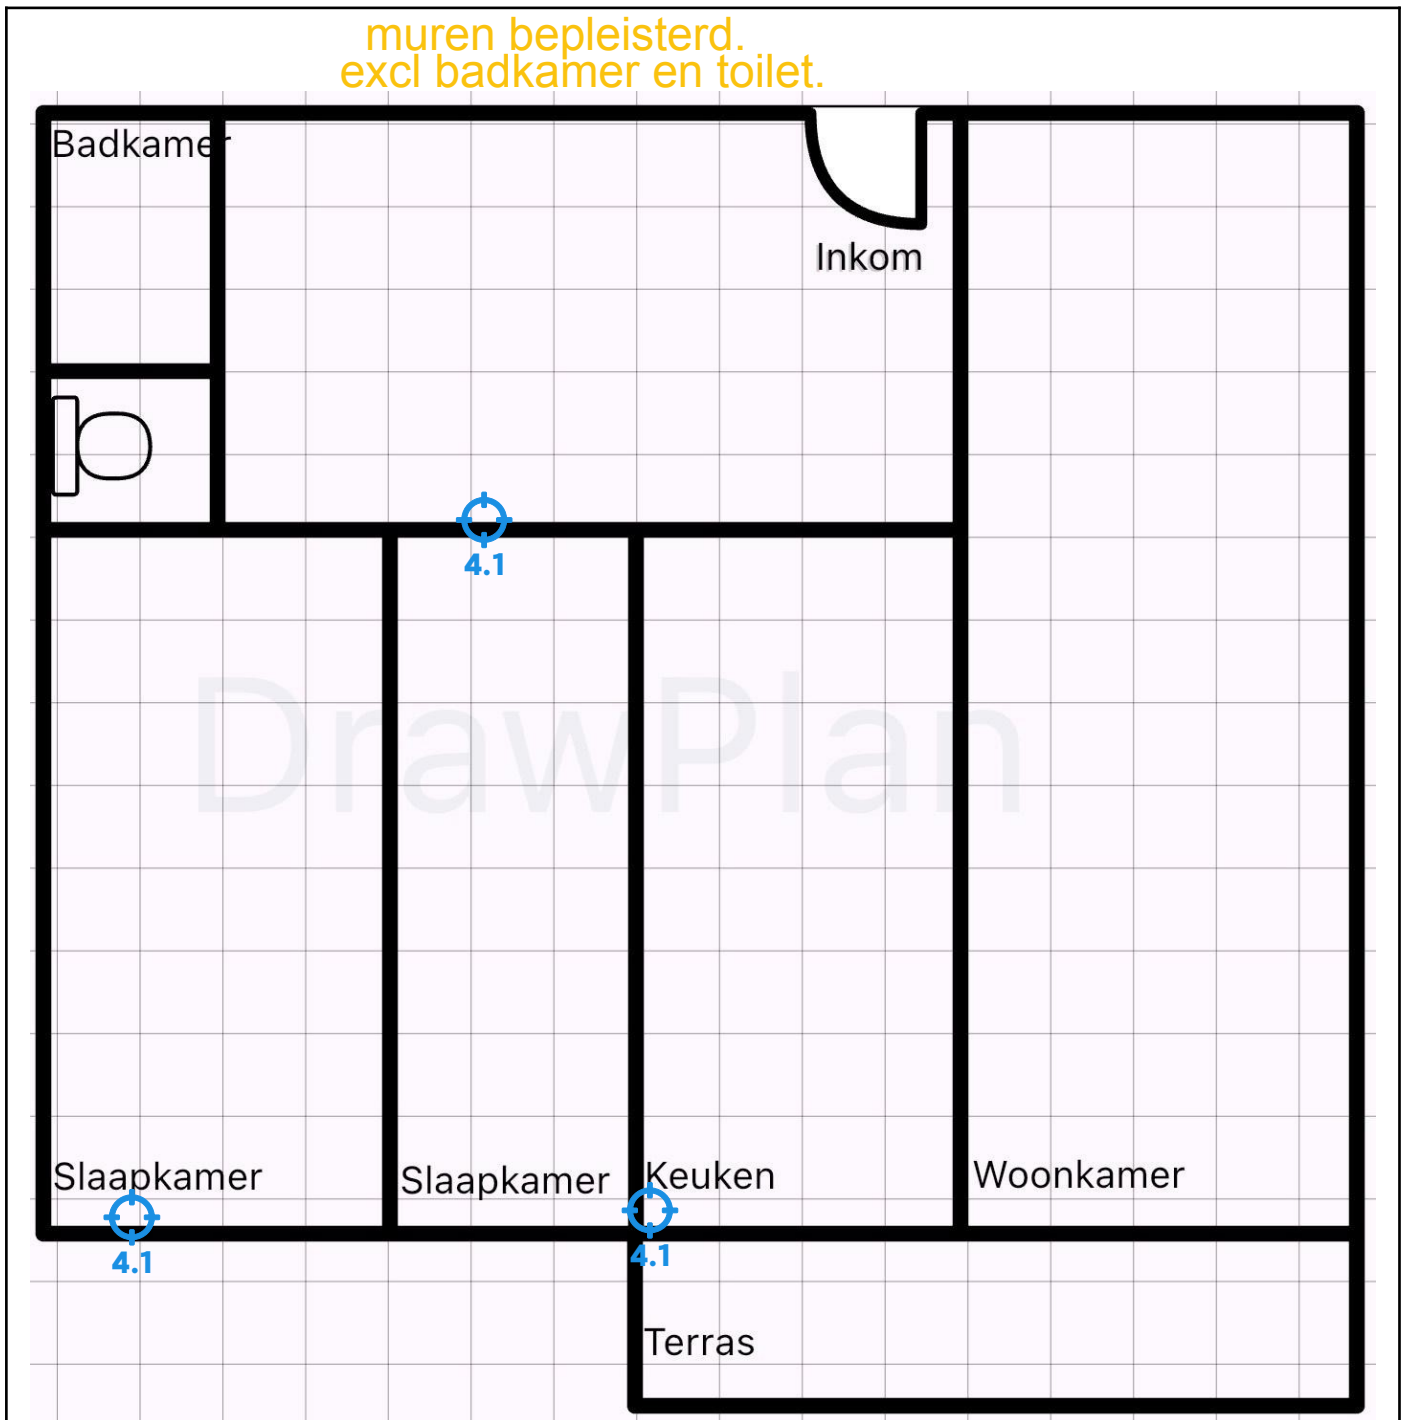
## Plan 1.5: Grondplan appartement

Beschrijving	Type	Actie
4. Muurpleister	Geen asbest	-
4.1 Code: 01	Mengmonster	-

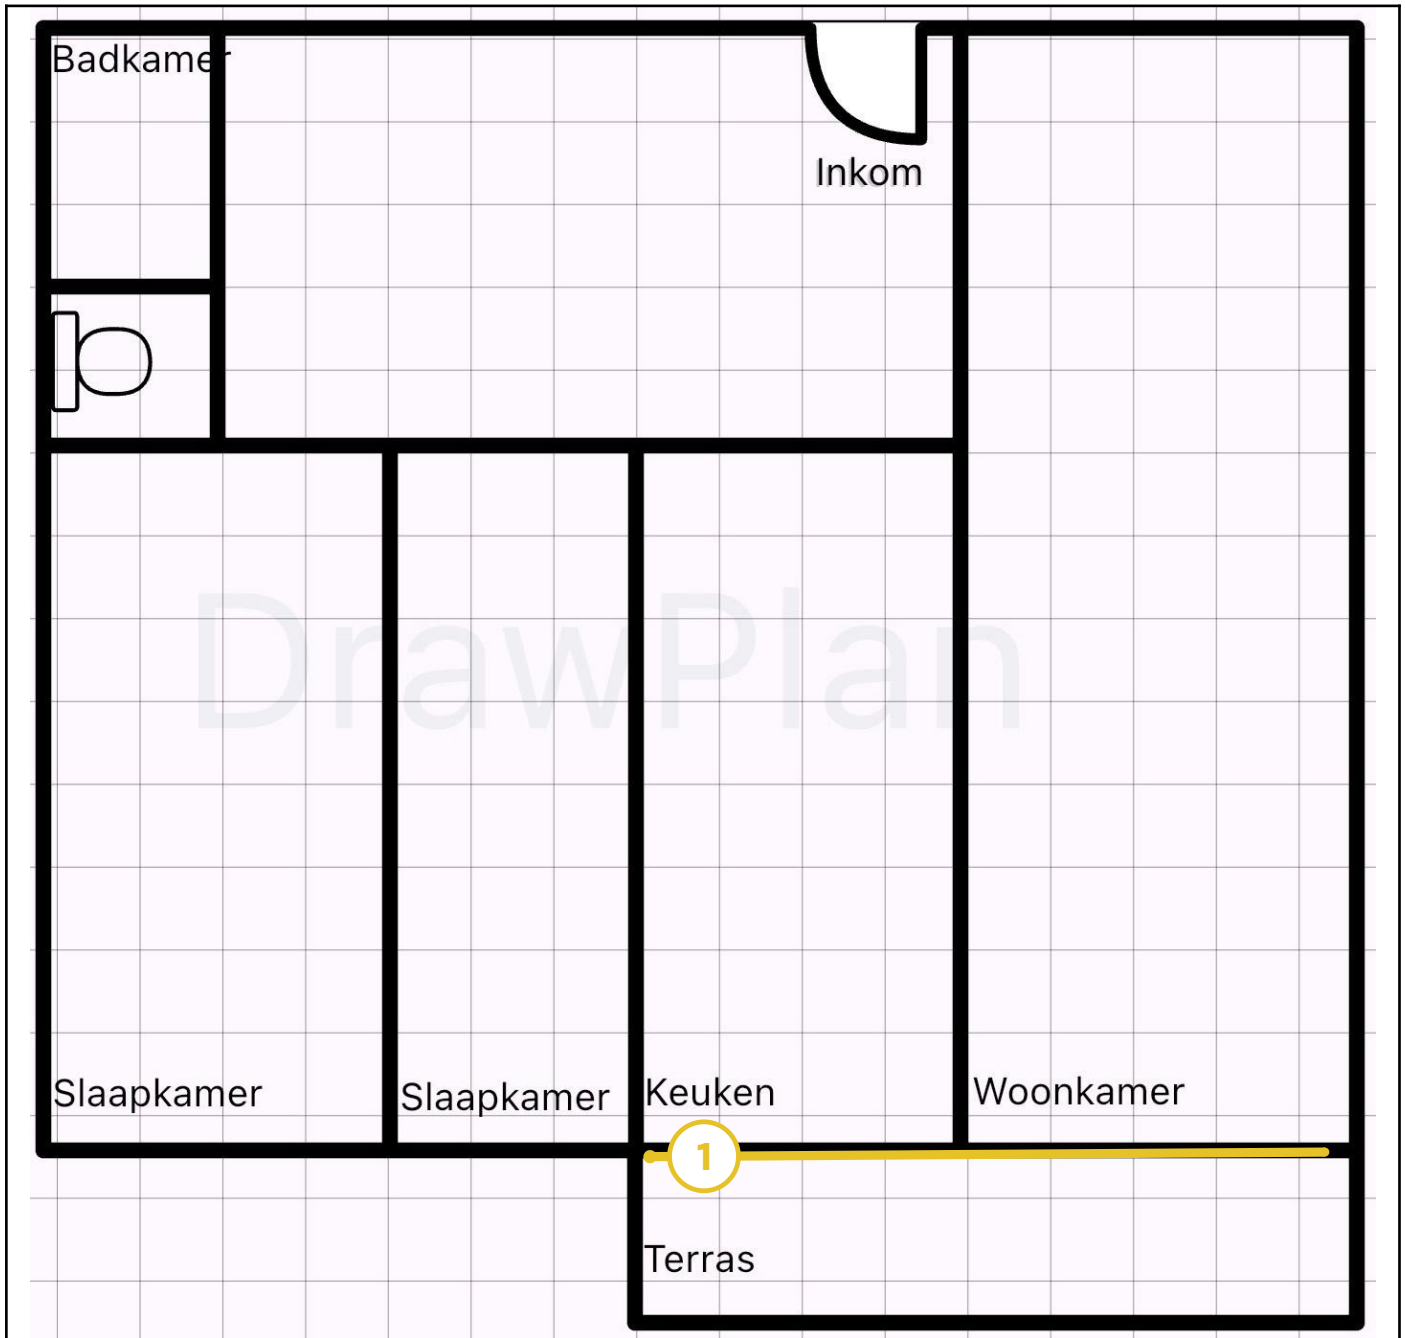
## Plan 1.6: Grondplan appartement kopie

Beschrijving	Type	Actie
1. Venster-deurdorpel buiten (asbestcement)	Asbestmateriaal	Zorgvuldig beheren

- Eenvoudige handelingen: mag via doe-het-zelf of door werknemer(s) met opleidingsattest eenvoudige handelingen  
EH via doe-het zelf : De dorpels of tabletten kunnen voorzichtig losgebeiteld worden, zonder de toepassing zelf te breken , extra bevochtigen om stof te voorkomen Standaard dragen van de nodige wegwerp beschermingsmiddelen FFP 3 masker , handschoenen en tyvec CAT III type 5-6 , afwasbaar schoeisel Verpakken in dubbel plastic folie , sluit luchtdicht af en afvoeren naar het containerpark als hechtgebonden asbestafval. Voor hechtgebonden toepassingen: Bij verwijdering door doe-het-zelf moet men dit afval dubbel en luchtdicht verpakt aandienen bij het gemeentelijk recyclagepark. Men raadpleegt best op voorhand de voorwaarden van het recyclagepark. Zie ook link Zie <https://ovam.vlaanderen.be/wie-mag-wat-verwijderen> <https://ovam.vlaanderen.be/voorzorgsmaatregelen-bij-asbestverwijdering> <https://ovam.vlaanderen.be/asbestafval-afvoeren> Zie ook wetgevend kader (website van de OVAM en CODEX boek VI titel 3). <http://werk.belgie.be/sites/default/files/content/documents/Welzijn%20op%20het>
