Asbestinventarisatetest

Veldstraat 25, 9220 Hamme

Attestnummer : 20260217-000207.000

Uitgegeven op : 17.02.2026

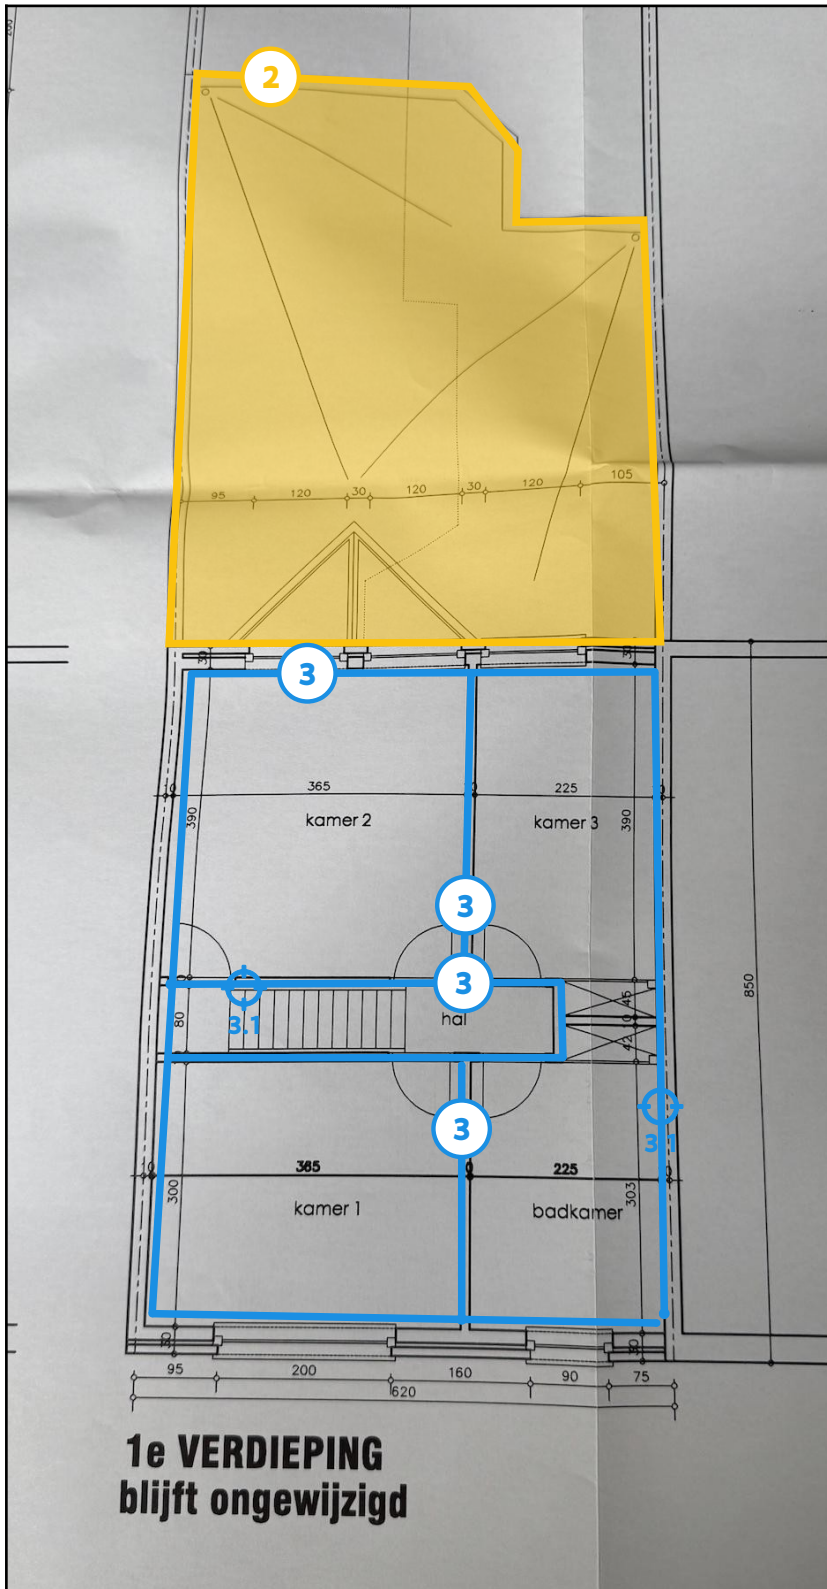
Plan 1.2: 1ste verdieping

2. Achterbouw	Uitsluiting	-
3. Pleisterwerk	Geen asbest	-
3.1 Code: 202602014A	Mengmonster	-

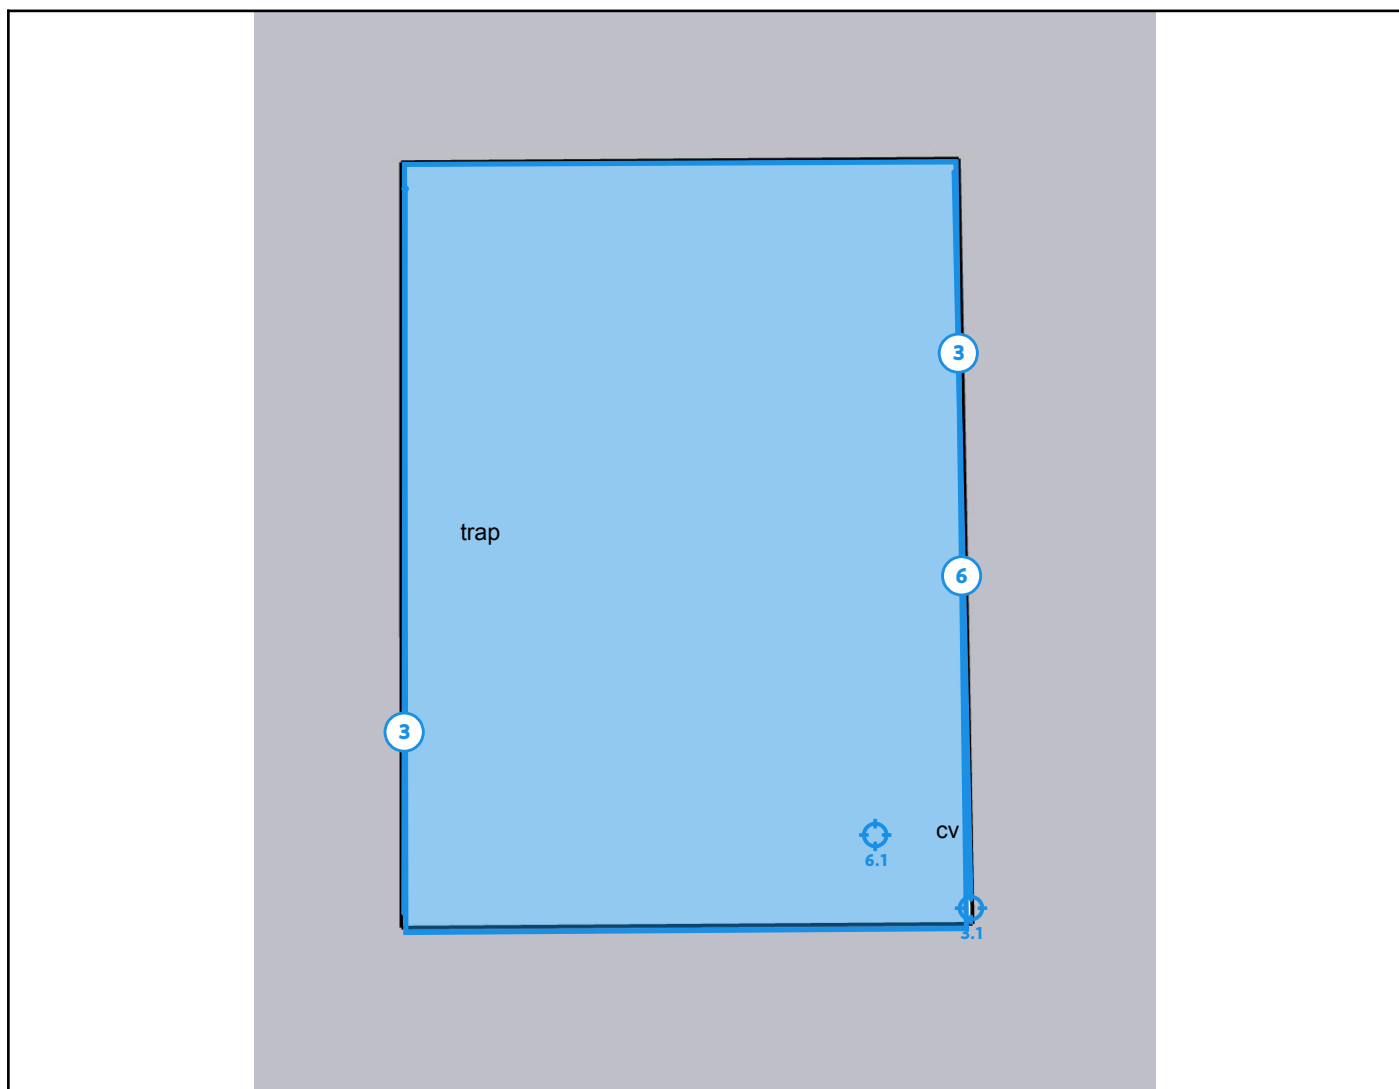
Plan 1.3: Zolder

Beschrijving	Type	Actie
3. Pleisterwerk	Geen asbest	-
3.1 Code: 202602014A	Mengmonster	-
6. Gipsplaat hellend dak	Geen asbest	-
6.1 Code: 202602014B	Puntmonster	-

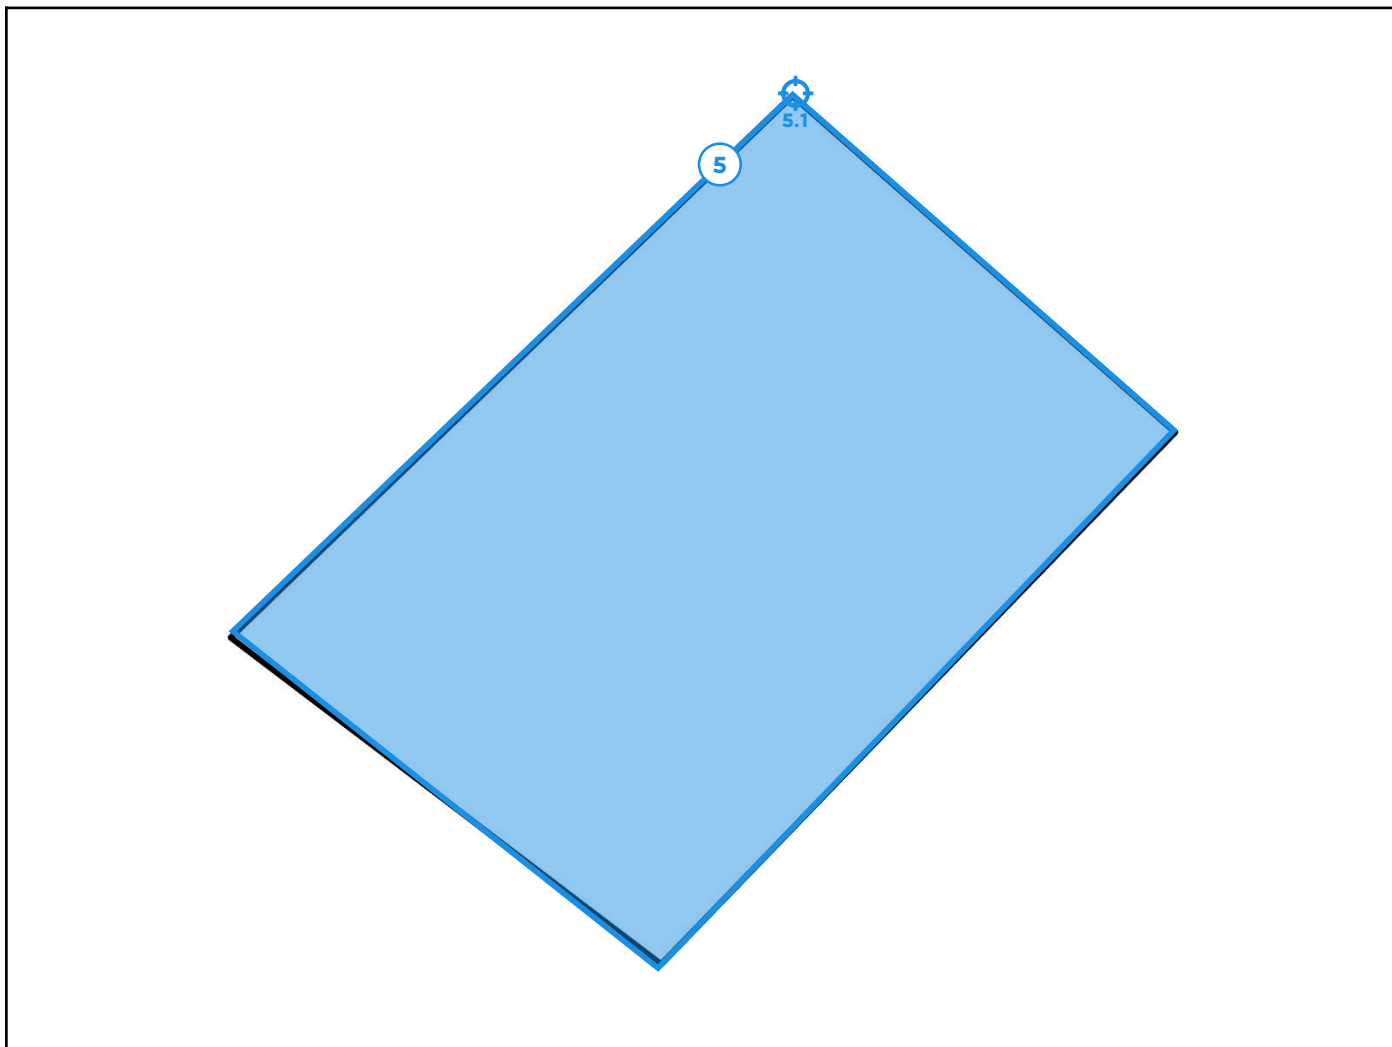
Plan 2.1: Tuinberging plan

Beschrijving	Type	Actie
5. Roofing-shingle tuinhuis	Geen asbest	-
5.1 Code: 202602014C	Puntmonster	-

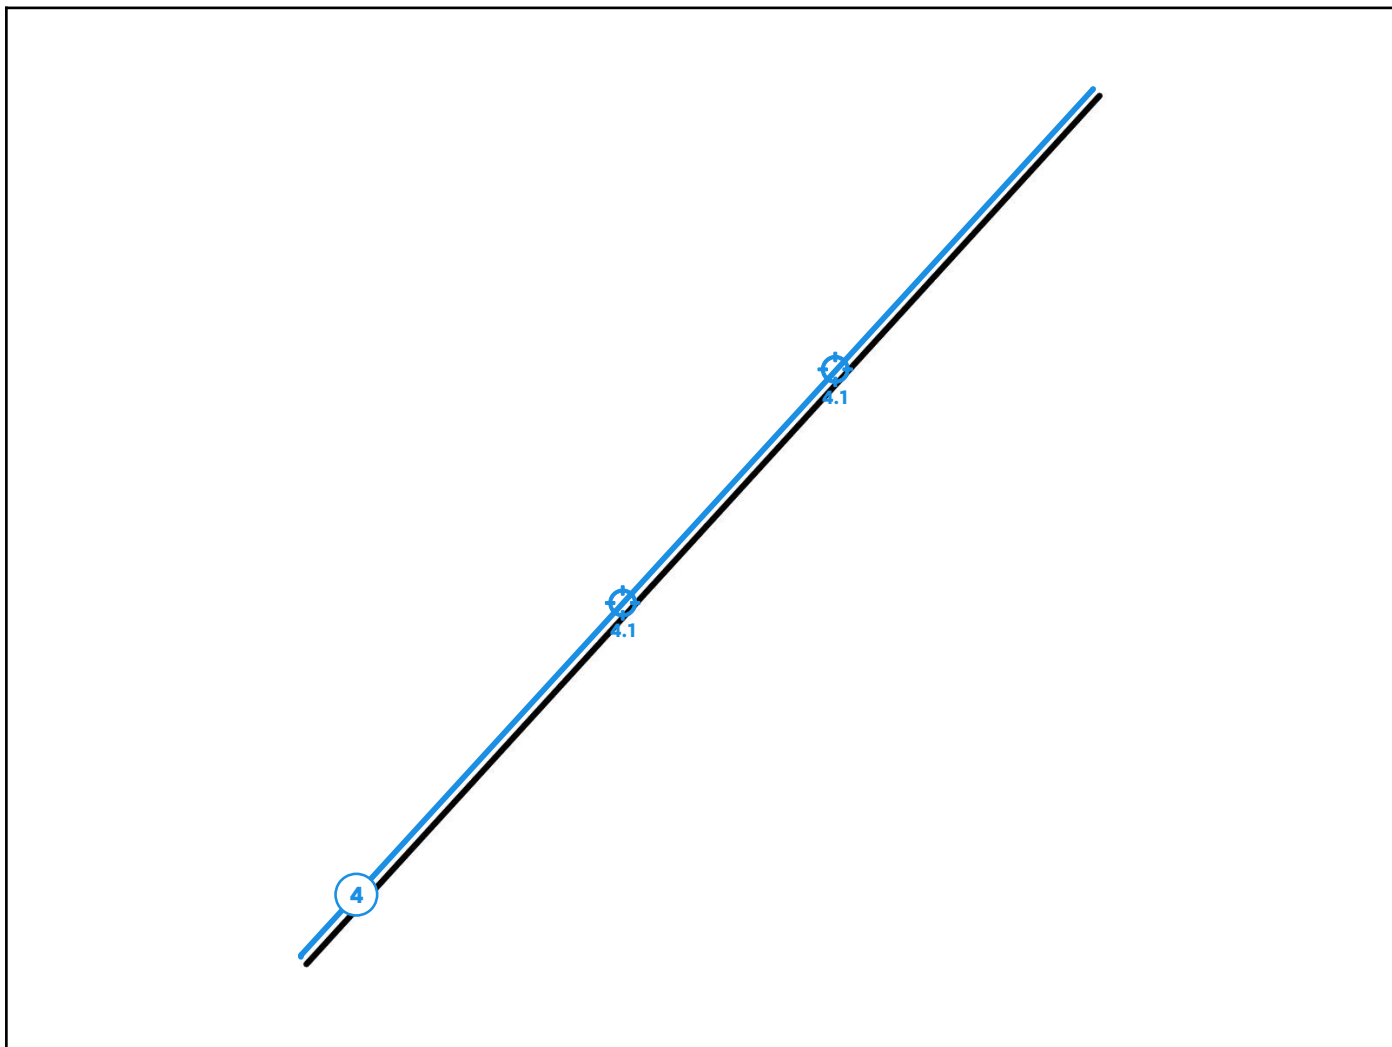
Plan 3.1: Muur rechterbuur

Beschrijving	Type	Actie
4. Cementering tegen rechtergevel (buur)	Geen asbest	-
4.1 Code: 202602014D	Mengmonster	-

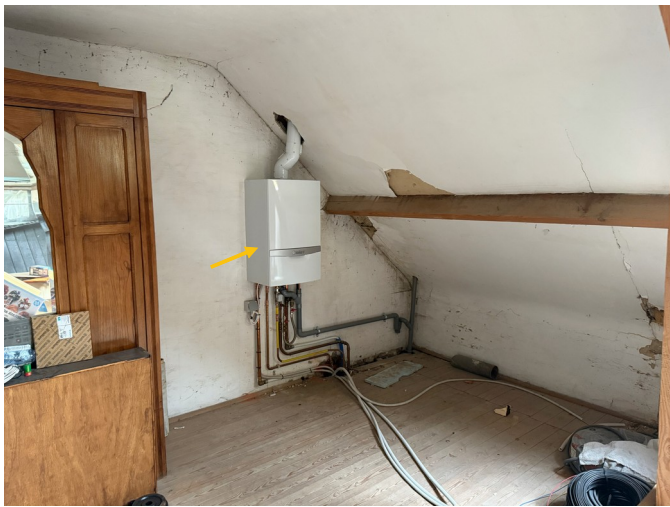
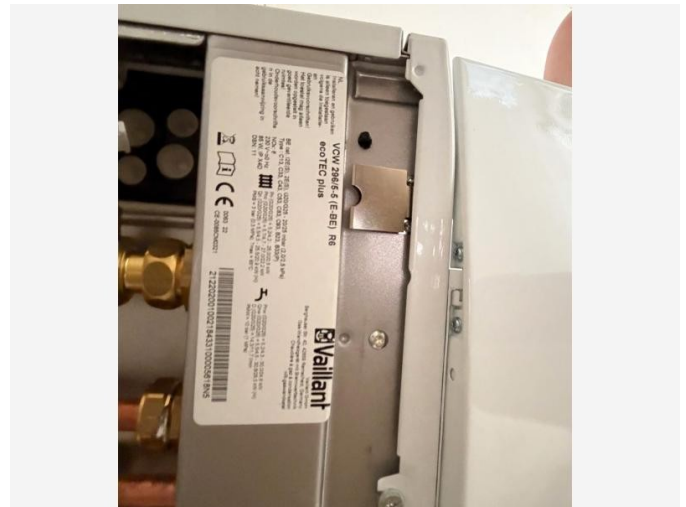
Beschrijving	Notitie	Terug te vinden op plannen
Fiche 7: CV installatie	Condenserende ketel van het bouwjaar 2022	-
Fiche 8: Crepi buitenschil	Crepi is aangebracht na 2002	-
