Asbestinventarisatetest

Heirbaan 41, 9200 Dendermonde

Attestnummer : 20240611-000366.000

Uitgegeven op : 11.06.2024

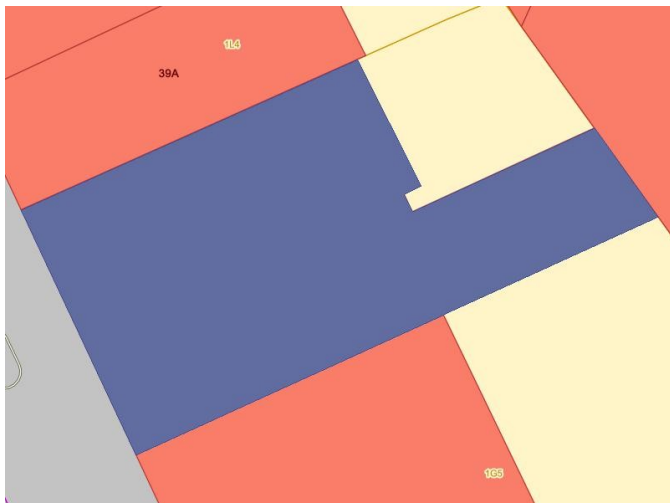
Zone 1: Hoofdgebouw

- 4 Asbestmaterialen**
- 0 Beperkingen
- 0 Uitsluitingen
- 0 Roerende goederen
- 0 Puin, steenslag, (water)bodem
- 0 Adviezen
- 2 Geen asbest**
