# Asbestinventarisatetest

Molenstraat 8, 9200 Dendermonde

Attestnummer : 20251105-000157.000

Uitgegeven op : 05.11.2025

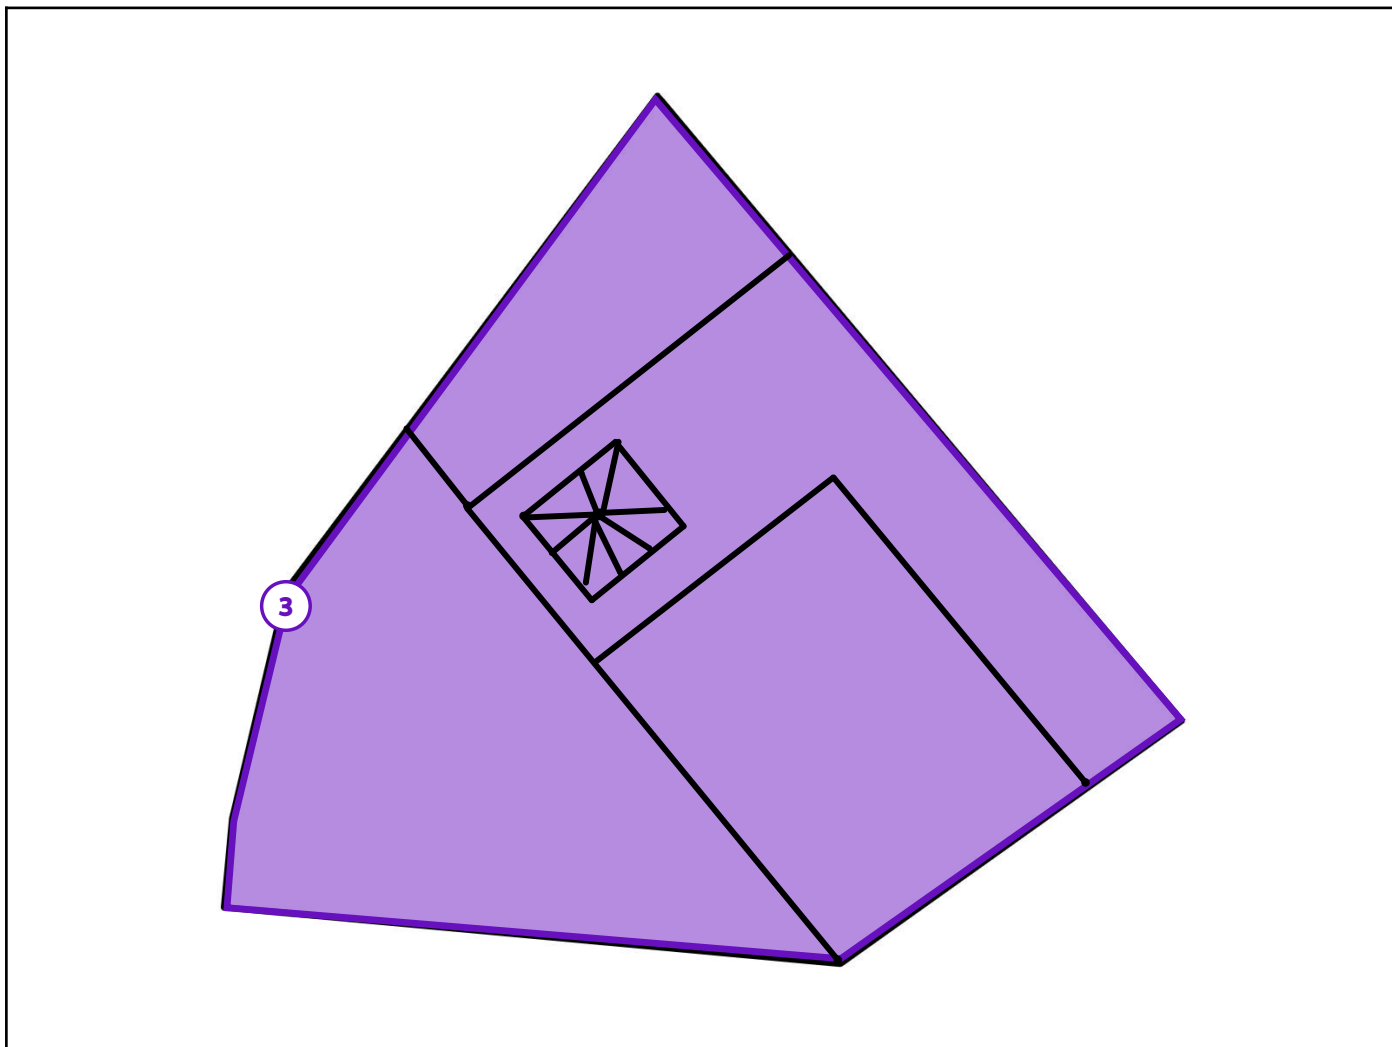
## Plan 1.4: Gelijkvloers B

Beschrijving	Type	Actie
3. Verlaagde plafonds	Advies	-

Alle plafonds zijn verlaagde plafonds.

De deskundige kan geen uitspraak doen over onderliggende lagen.

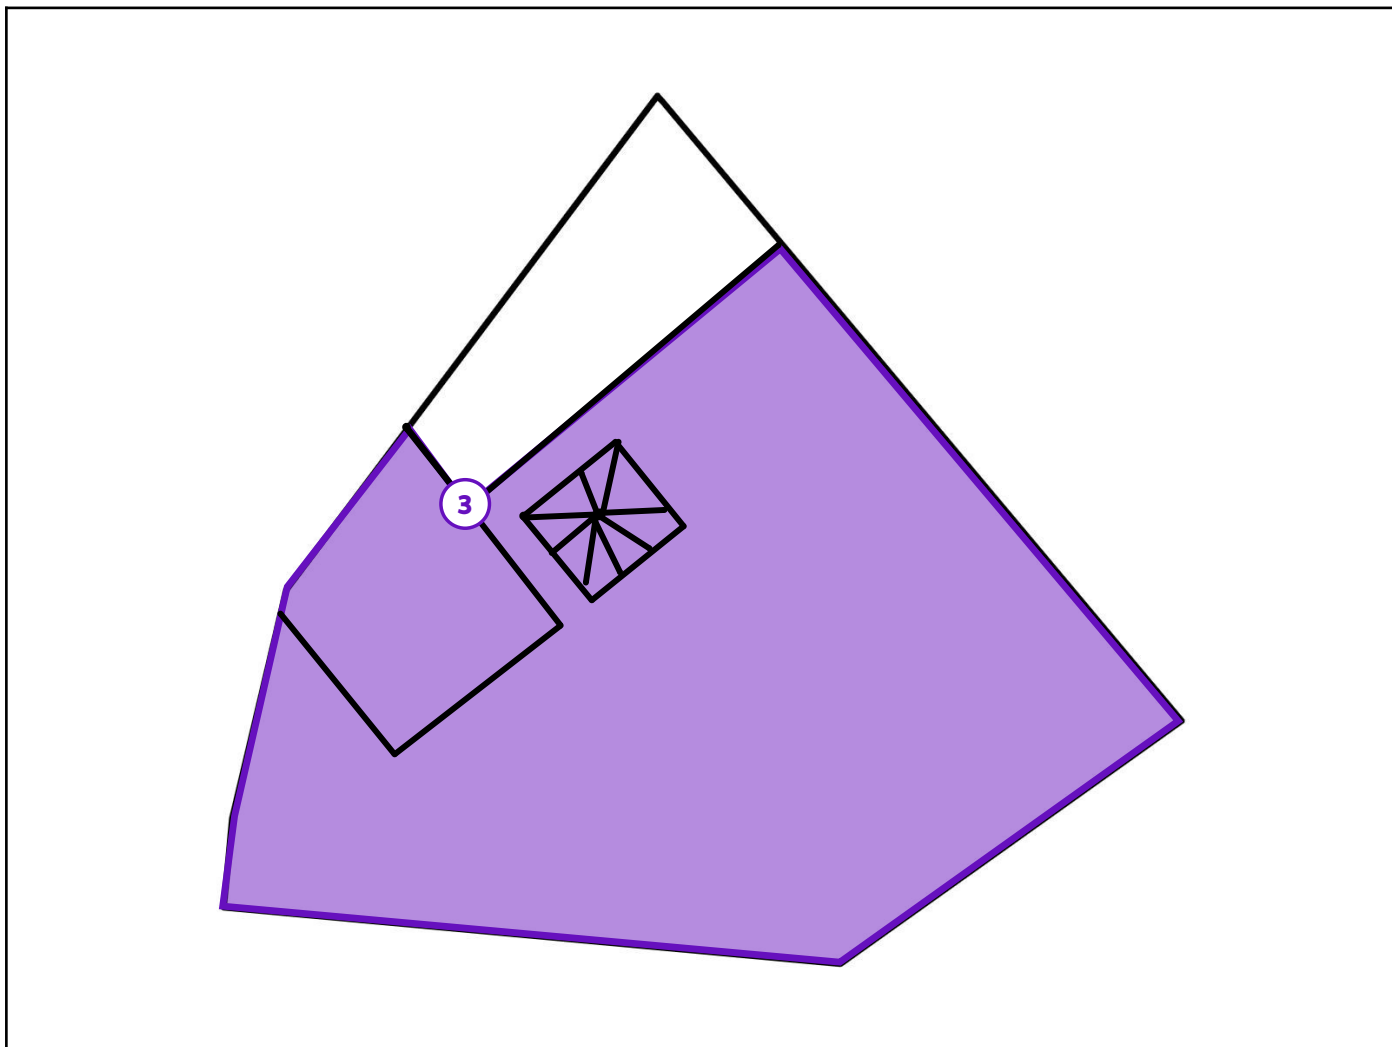
## Plan 1.5: Eerste verdieping B

Beschrijving	Type	Actie
3. Verlaagde plafonds	Advies	-

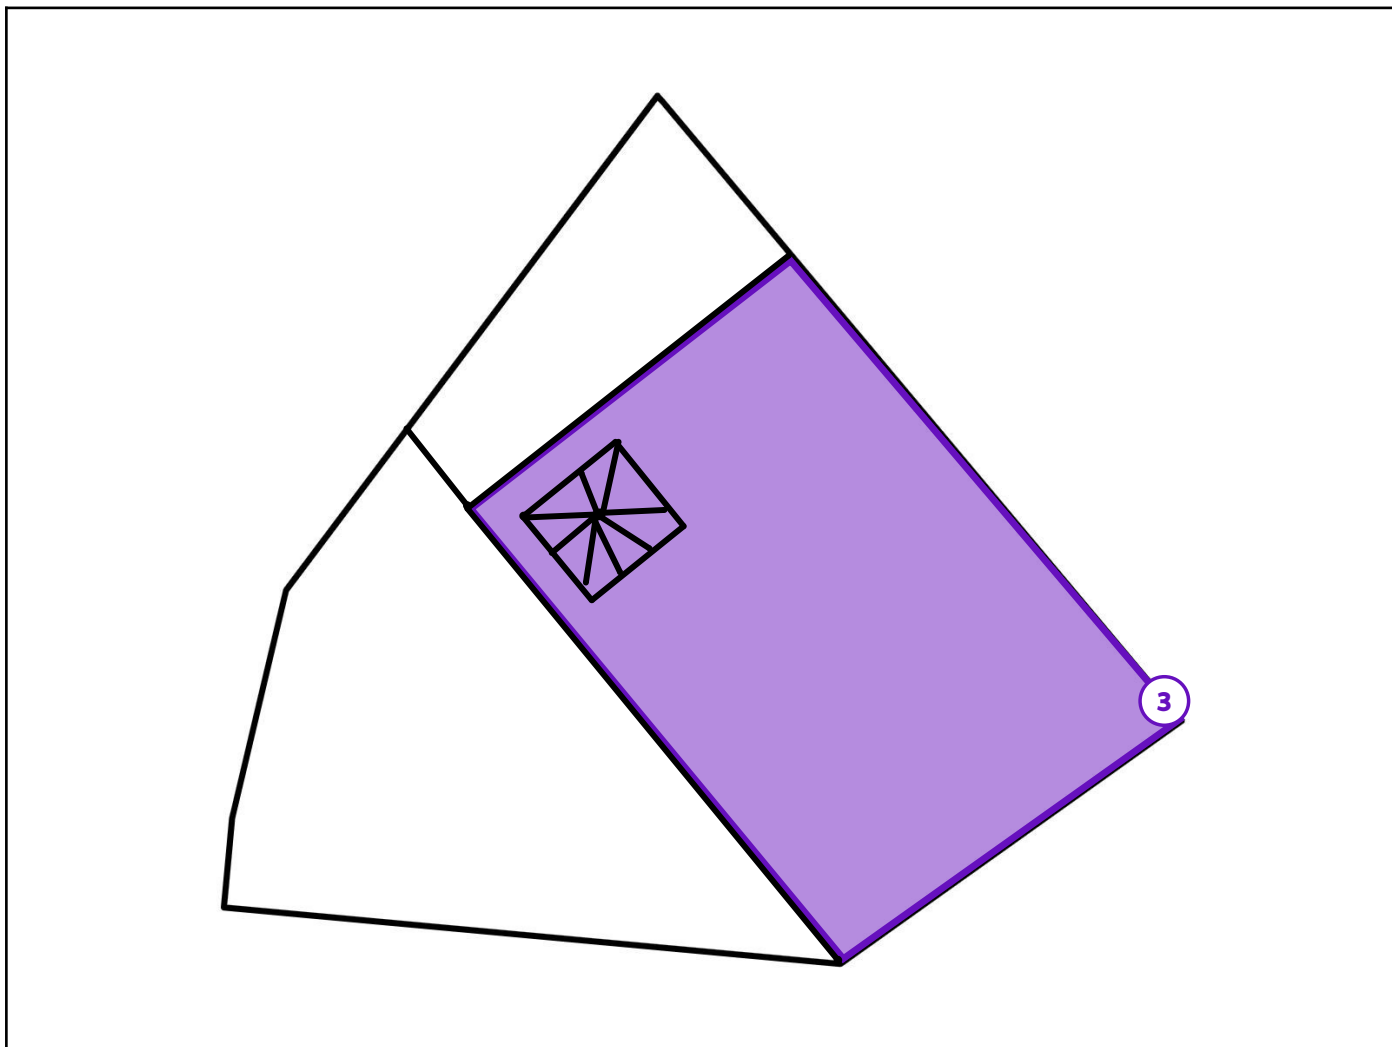
## Plan 1.6: Tweede verdieping B

Beschrijving	Type	Actie
3. Verlaagde plafonds	Advies	-

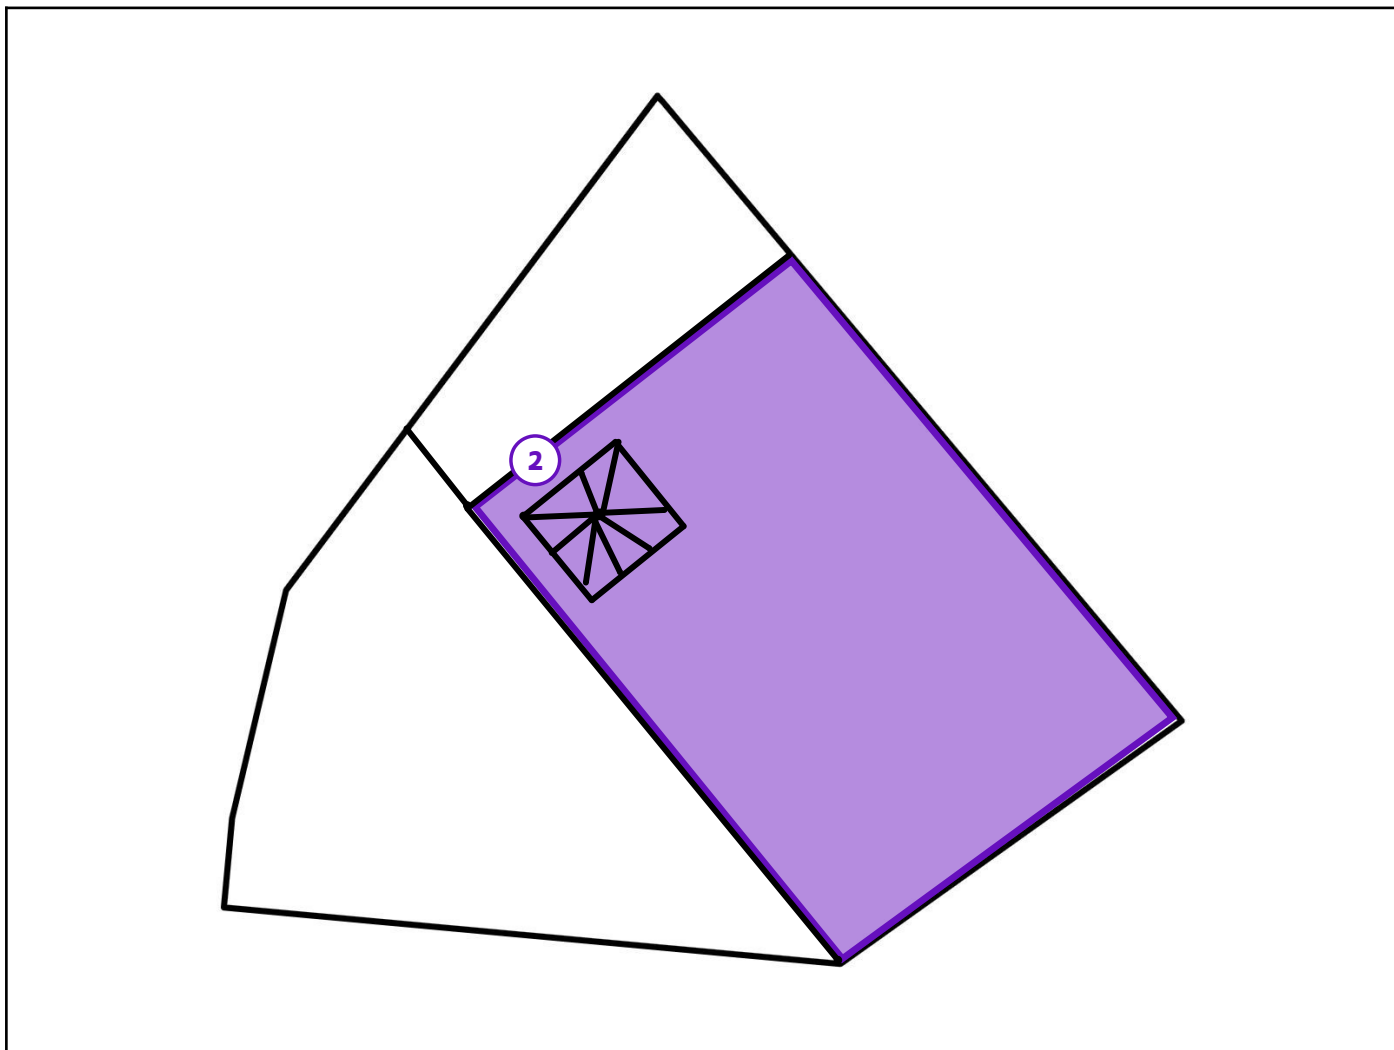
## Plan 1.8: Tweede verdieping D

Beschrijving	Type	Actie
2. Onderdak	Beperking	-

**Uitleg van de asbestdeskundige:** Het dak is aan de binnenzijde afgewerkt met gyproc, aan de buitenzijde met leien die vastgemaakt zijn met stormhaken.

De deskundige kan bijgevolg geen onderzoek doen naar of uitspraken doen over het onderdak.

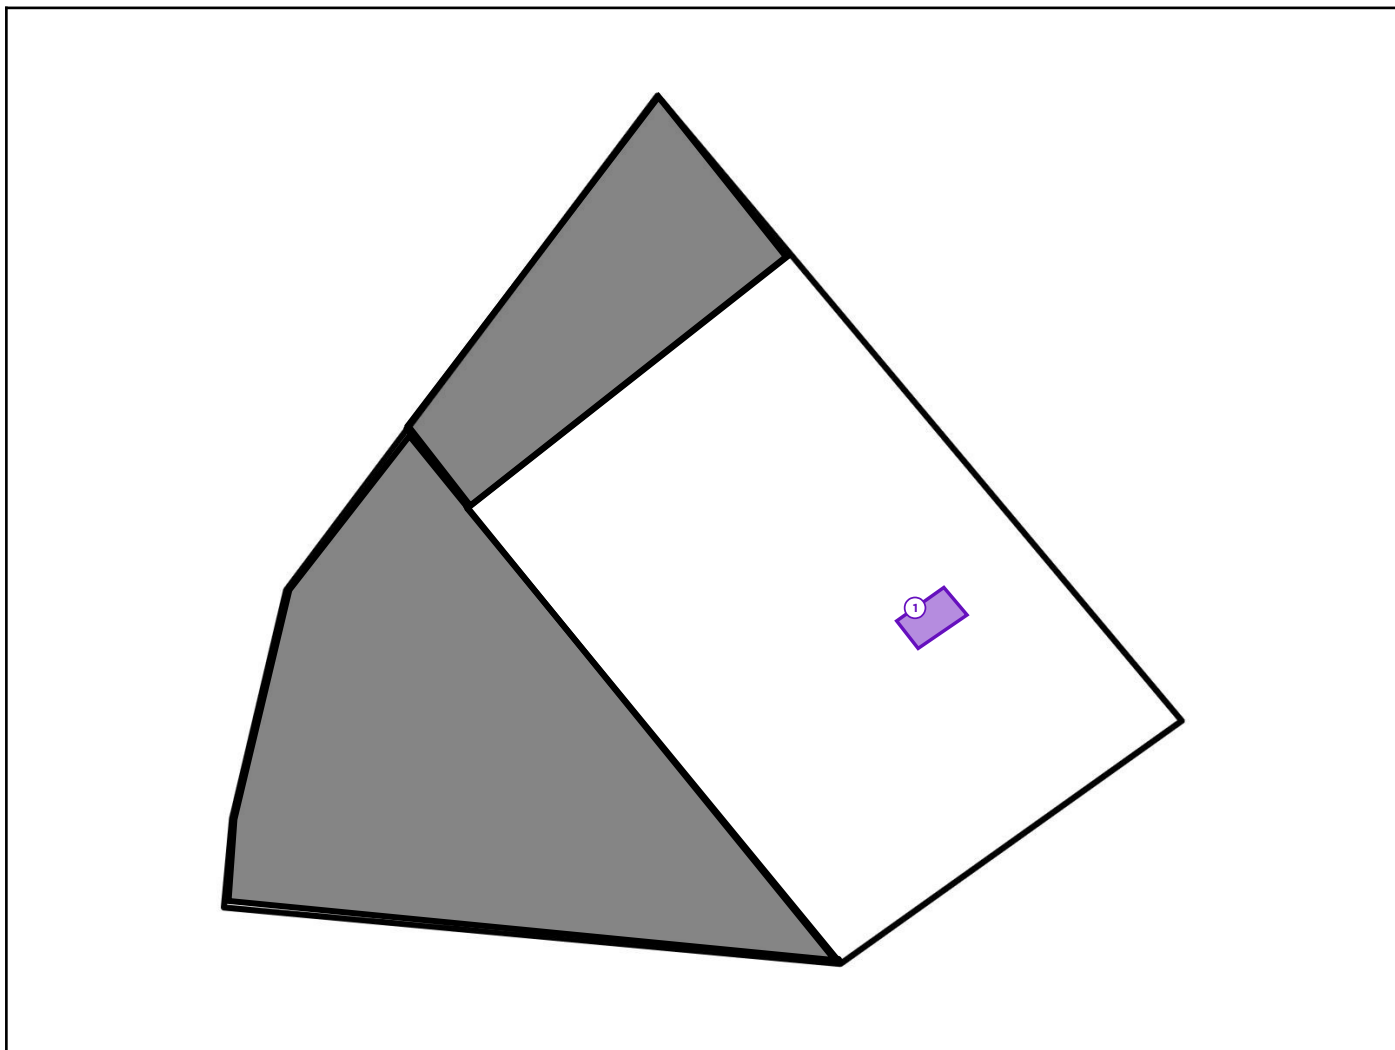
## Plan 1.9: Dak

Beschrijving	Type	Actie
1. Schouw	Beperking	-

**Uitleg van de asbestdeskundige:** Er is geen inspectie mogelijk aan de binnenzijde van de schouw.

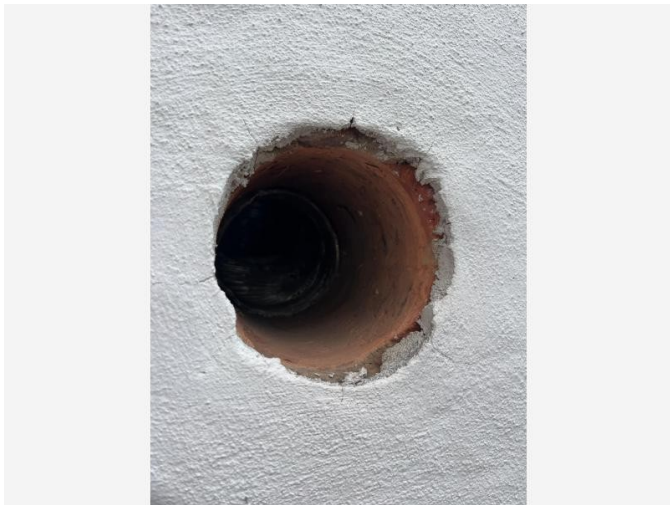
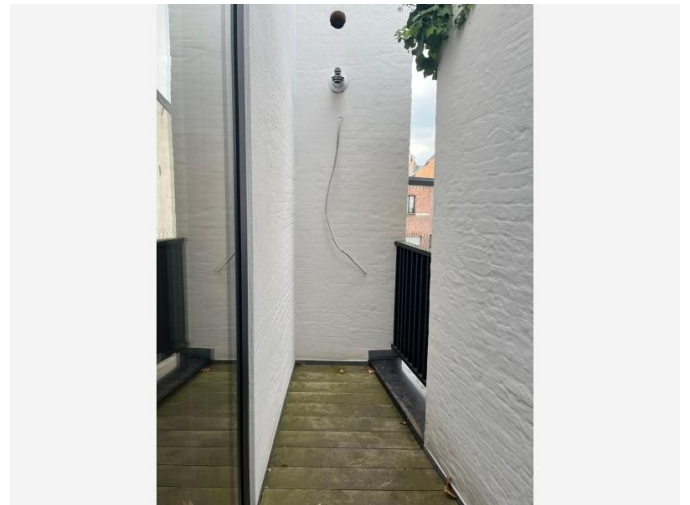
## Fiche 9: Rookgaskanaal

Beschrijving	Notitie	Terug te vinden op plannen
Fiche 9: Rookgaskanaal	Het betreft een rookgaskanaal in keramische samenstelling. Deze toepassing is niet asbestverdacht.	Plan 1.2: Eerste verdieping A
Fiche 10: Centrale verwarming	Fabrikagejaar 2022.	Plan 1.2: Eerste verdieping A
Fiche 11: Kit ramen/venster	De ramen zijn gekit met een flexibele silicone.  Deze toepassing is niet asbestverdacht.	Plan 1.10: Gelijkvloers C Plan 1.11: Eerste verdieping C Plan 1.12: Tweede verdieping E
Fiche 12: Leidingisolatie	Er is geen leidingisolatie aanwezig op de zichtbare leidingen.	Plan 1.1: Gelijkvloers A
