# Asbestinventarisatattest

Zeelsebaan 94, 9200 Dendermonde

Attestnummer : 20251126-000300.000

Uitgegeven op : 26.11.2025

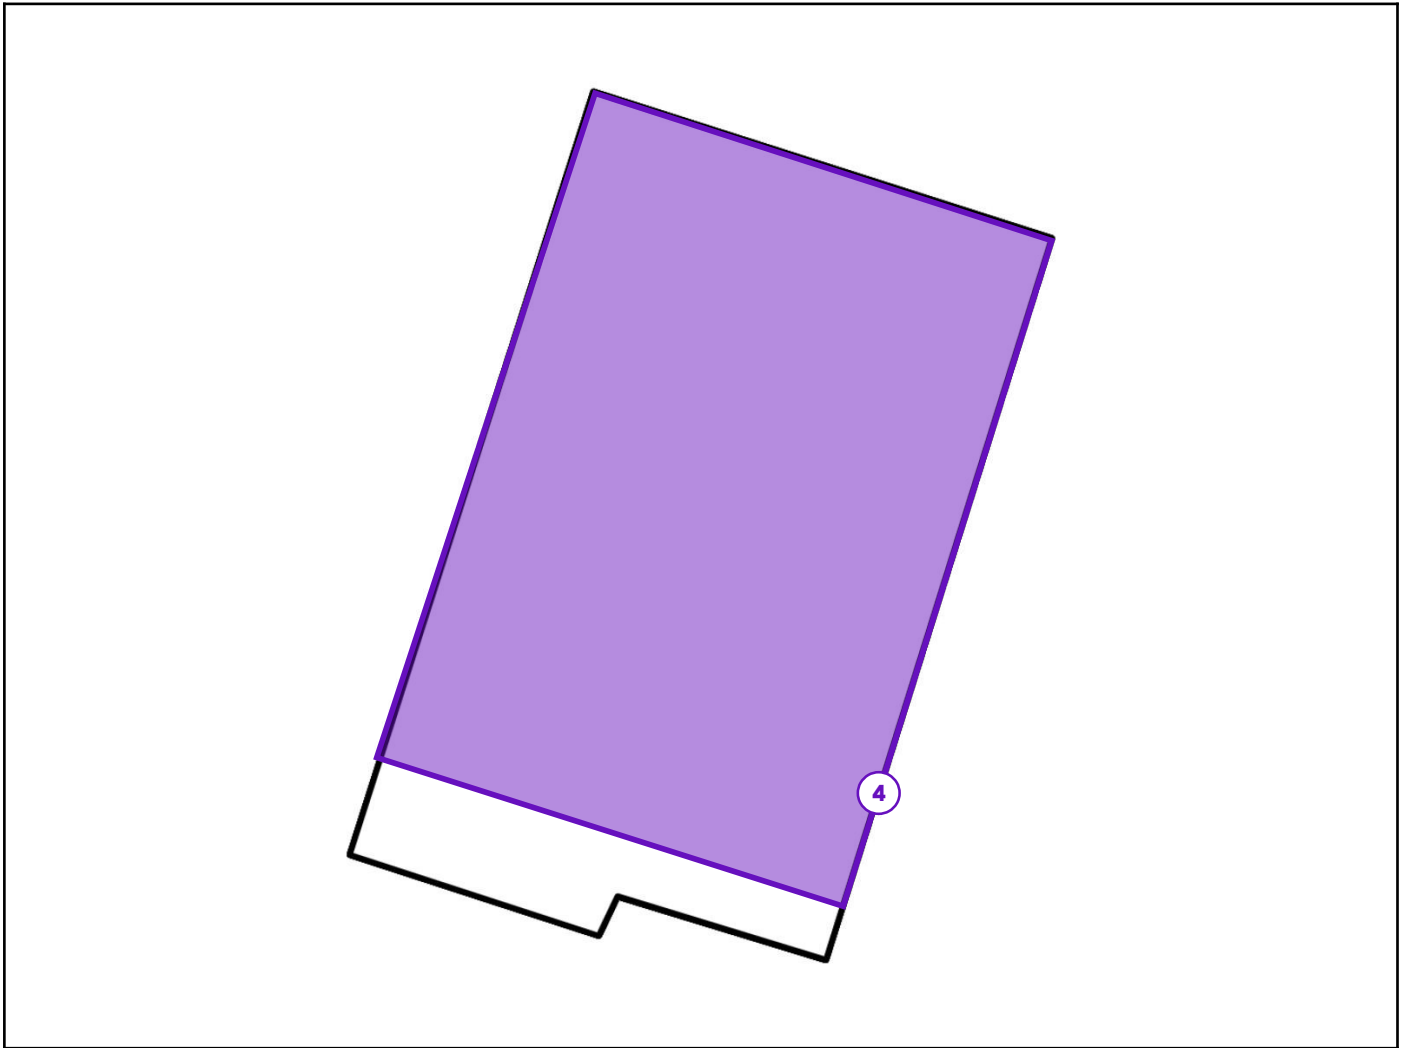
## Plan 1.6: Hoofdgebouw plan

| Beschrijving | Type | Actie |
|---|---|---|
| 4. kruipkelder | Beperking | - |

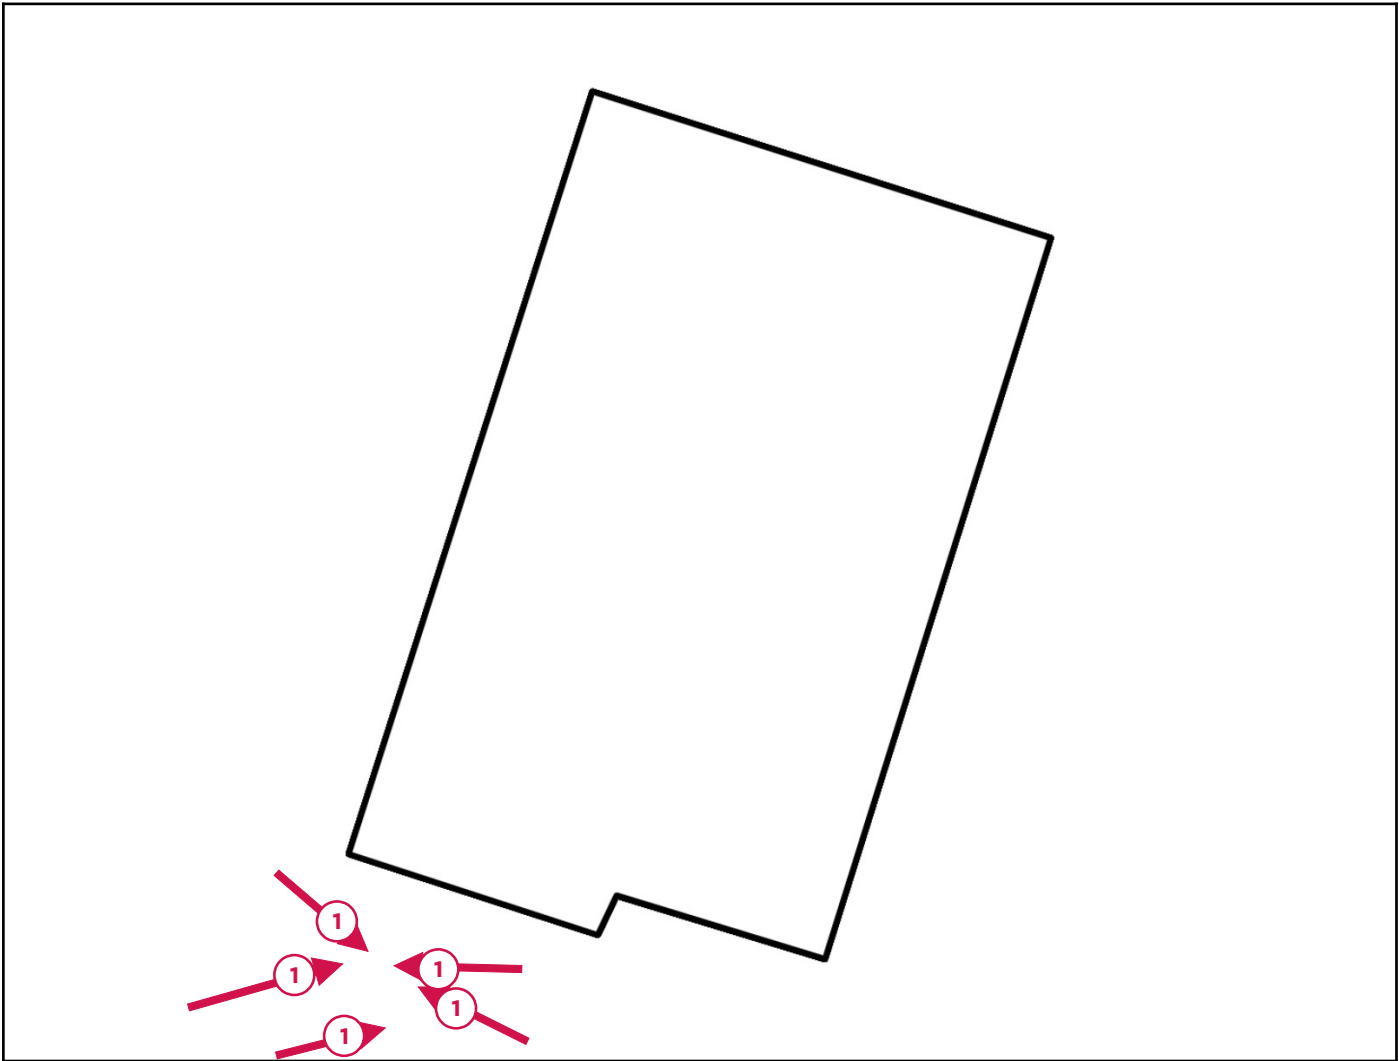
# Plan 1.8: Hoofdgebouw plan

| Beschrijving | Type | Actie |
|---|---|---|
| 1. Bloemenbak | Asbestmateriaal | Dringend verwijderen |

- Eenvoudige handelingen: mag via doe-het-zelf of door werknemer(s) met opleidingsattest eenvoudige handelingen
  - Asbest intact houden: De bloembakken mogen niet worden gebroken of beschadigd. De verwijdering gebeurt handmatig, zonder te zagen, breken of slijpen, om vezelvrijzetting te voorkomen.
- PBM's : Beschermende kleding, handschoenen en halfgelaatsmasker (FFP3).
- Reinigen: Werkmateriaal, ladders en de onderliggende balken moeten na de werkzaamheden worden schoongemaakt met vochtige, wegwerpbare doeken
