# Asbestinventarisatetest

Hofkwartier 5, 9255 Buggenhout

Attestnummer : 20250827-000211.000

Uitgegeven op : 27.08.2025

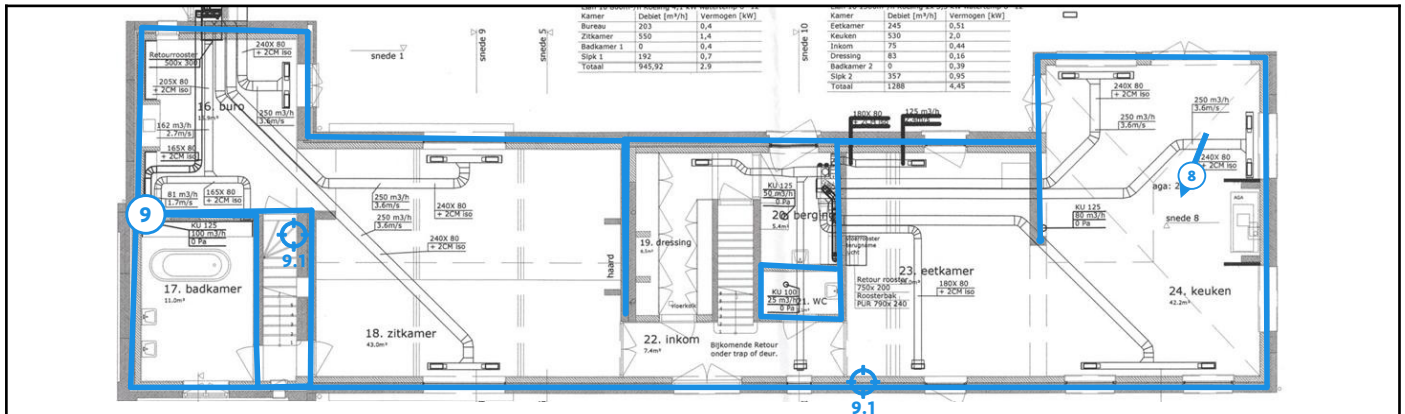
# Plan 1.1: GLV woning

Beschrijving	Type	Actie
8. Antidreunplaat onder spoeltafel	Geen asbest	-
9. Pleisterwerk aan muren	Geen asbest	-
9.1 Code: MM01 (woning)	Mengmonster	-

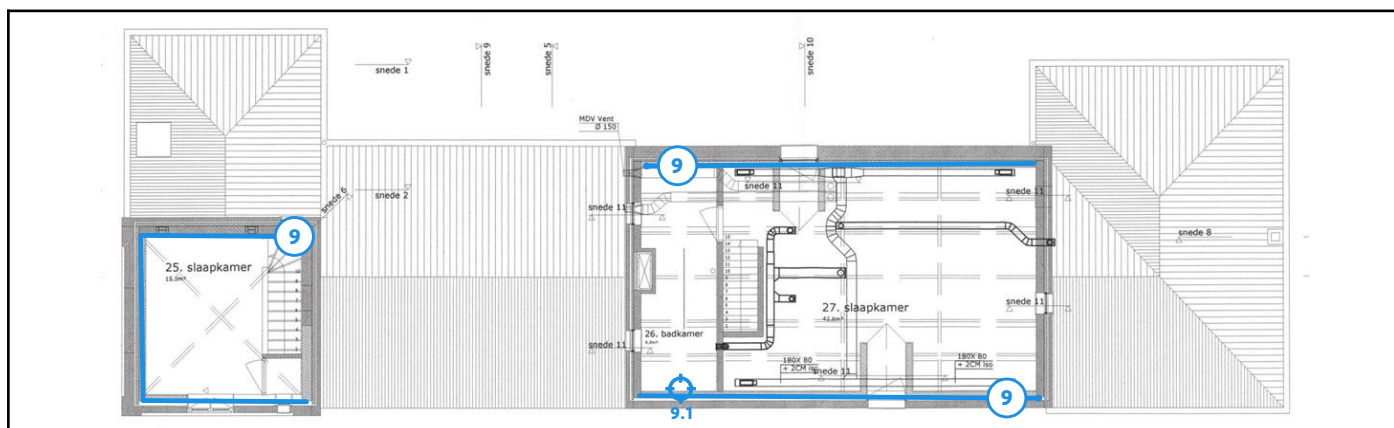
## Plan 1.2: +1 woning

Beschrijving	Type	Actie
9. Pleisterwerk aan muren	Geen asbest	-
9.1 Code: MM01 (woning)	Mengmonster	-

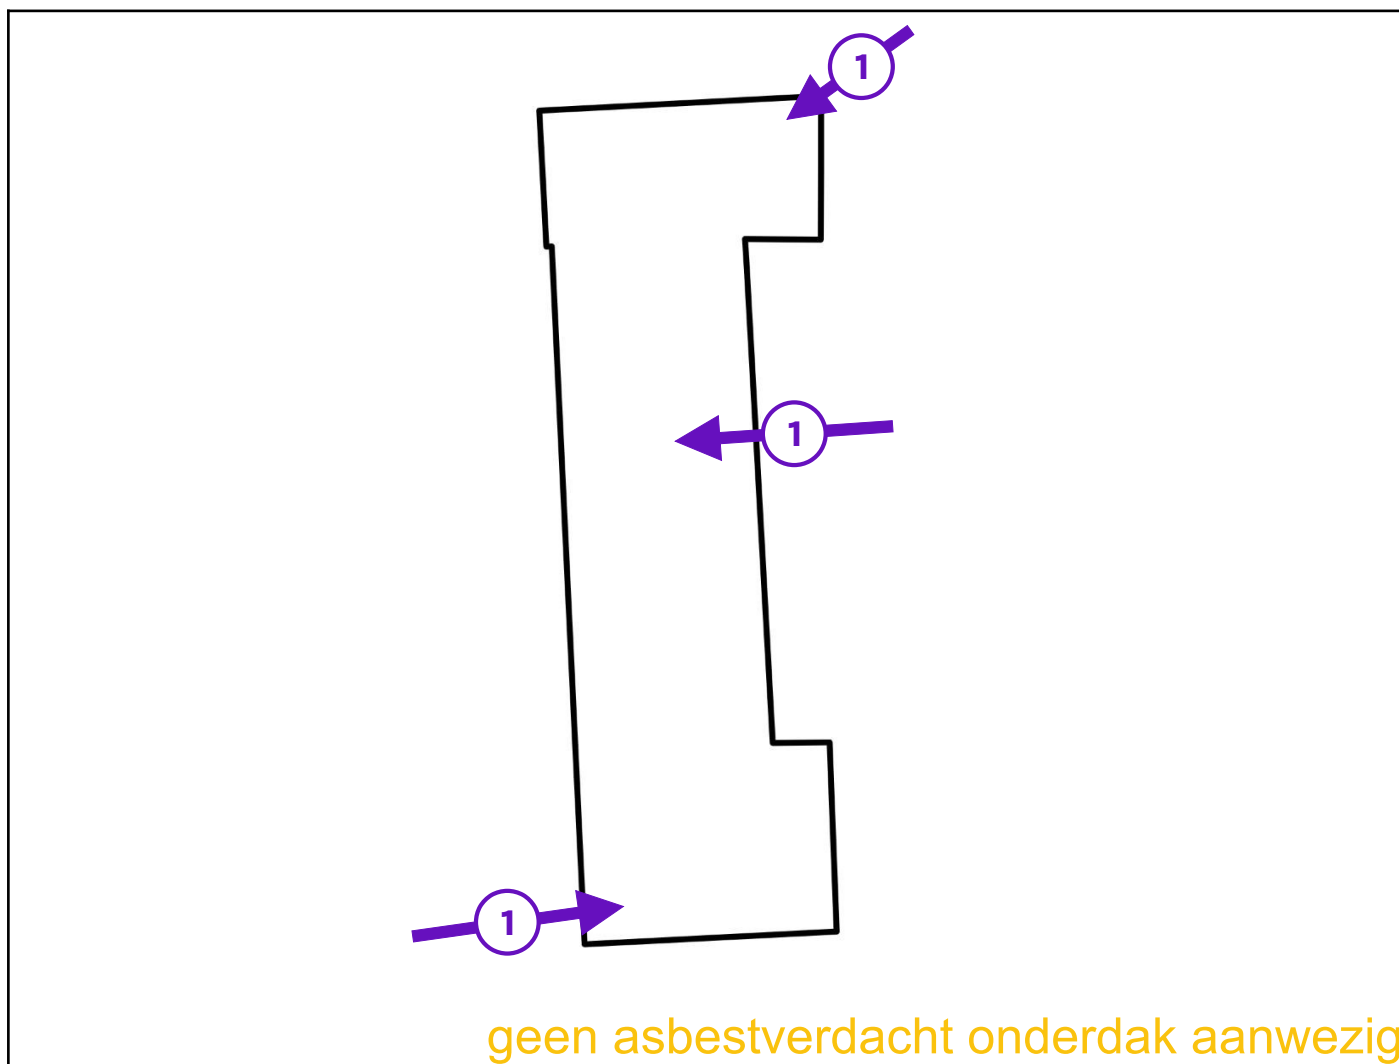
## Plan 1.3: dakenplan

Beschrijving	Type	Actie
1. Schouwen	Beperking	-
7. Onderdak (vastgesteld op 4punten)	Advies	-

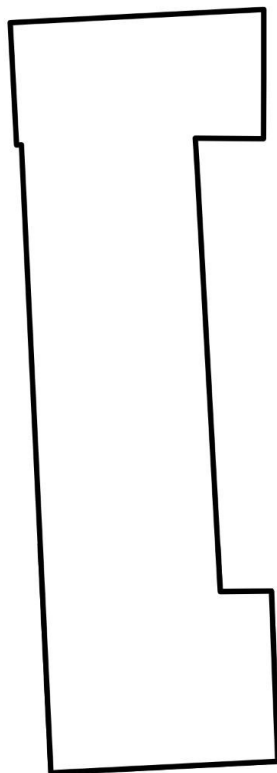
## Plan 1.4: overzichtspan

tegellijm betreft alle tegellijm van de inspectielocatie.  
niet verdachte toepassingen zie fiche  
geen zichtbaar pleisterwerk aan plafonds

Beschrijving	Type	Actie
3. Niet verdachte toepassingen	Advies	-
4. Tegellijm	Advies	-
6. Geen zichtbaar pleisterwerk aan plafonds aanwezig	Advies	-

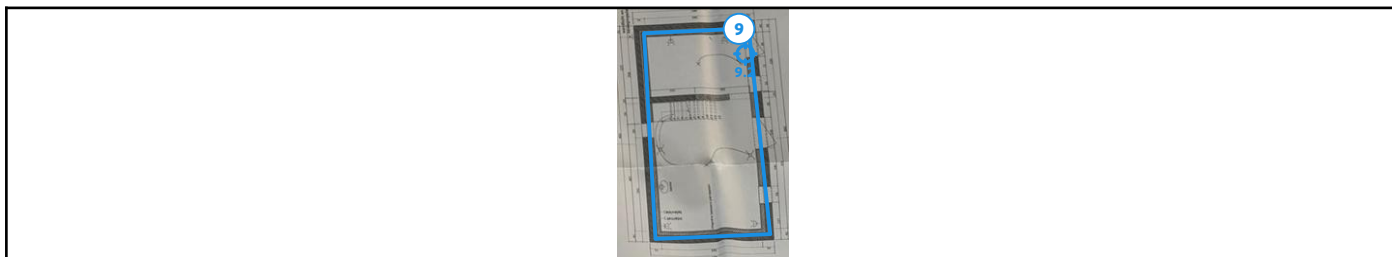
## Plan 3.1: GLV schuur

Beschrijving	Type	Actie
9. Pleisterwerk aan muren	Geen asbest	-
9.2 Code: MM02 (Schuur)	Mengmonster	-

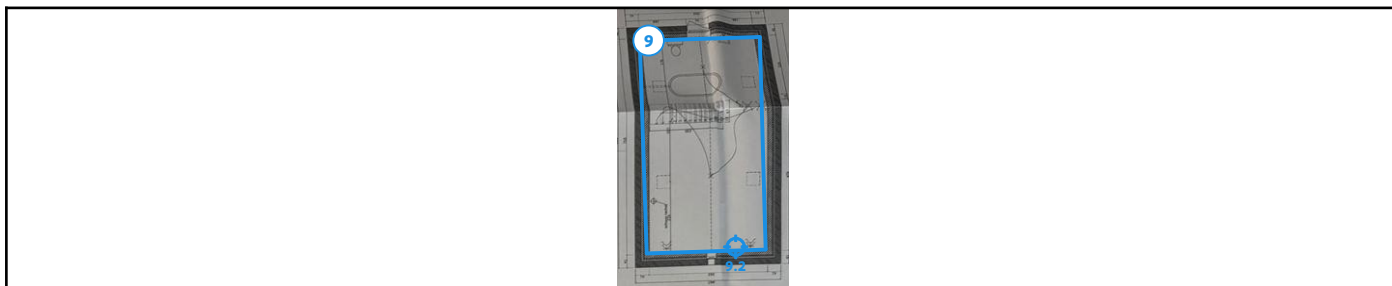
## Plan 3.2: +1 schuur

Beschrijving	Type	Actie
9. Pleisterwerk aan muren	Geen asbest	-
9.2 Code: MM02 (Schuur)	Mengmonster	-

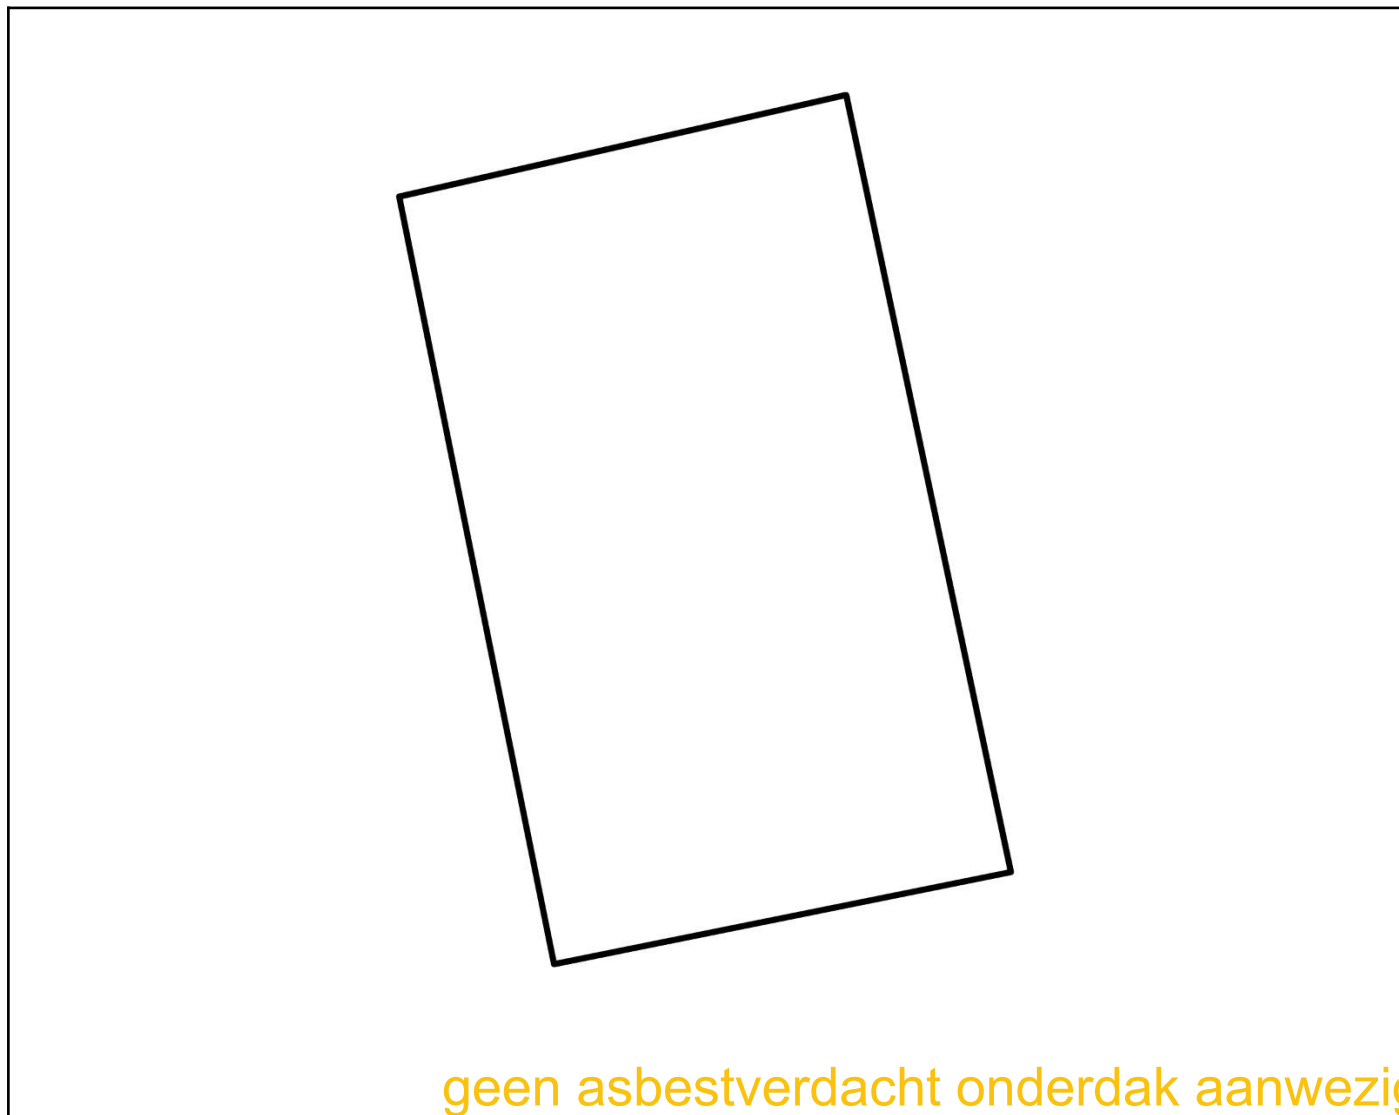
## Plan 3.3: schuur dakenplan

Beschrijving	Type	Actie
7. Onderdak (vastgesteld op 4punten)	Advies	-

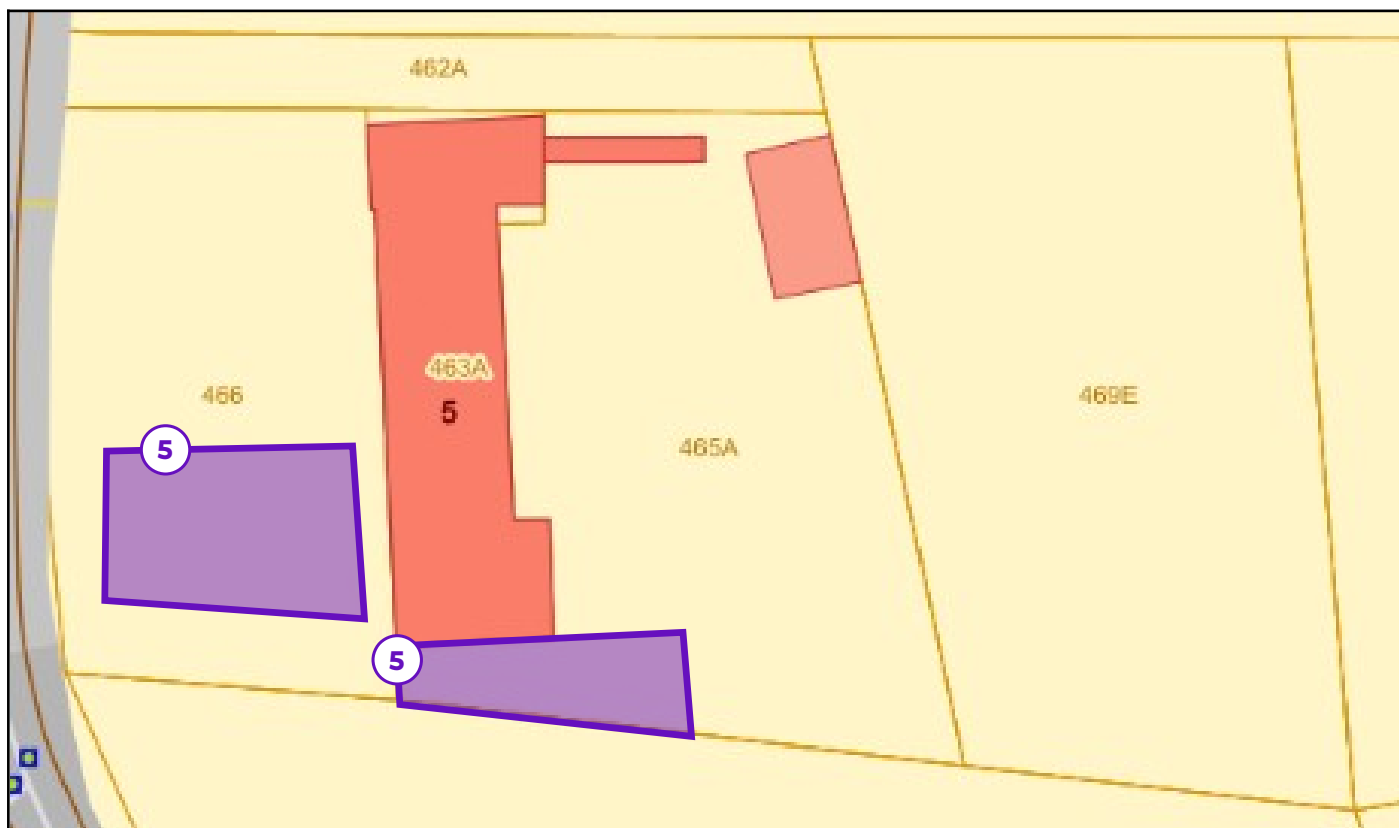
## Plan 5.1: Vaststellingen buiten de constructies

Beschrijving	Type	Actie
5. Rondgang inspectiegebied	Advies	-
