# Asbestinventarisatetest

Baasrodestraat 31, 9200 Dendermonde

Attestnummer : 20260123-000187.000

**Niet-asbestveilig**

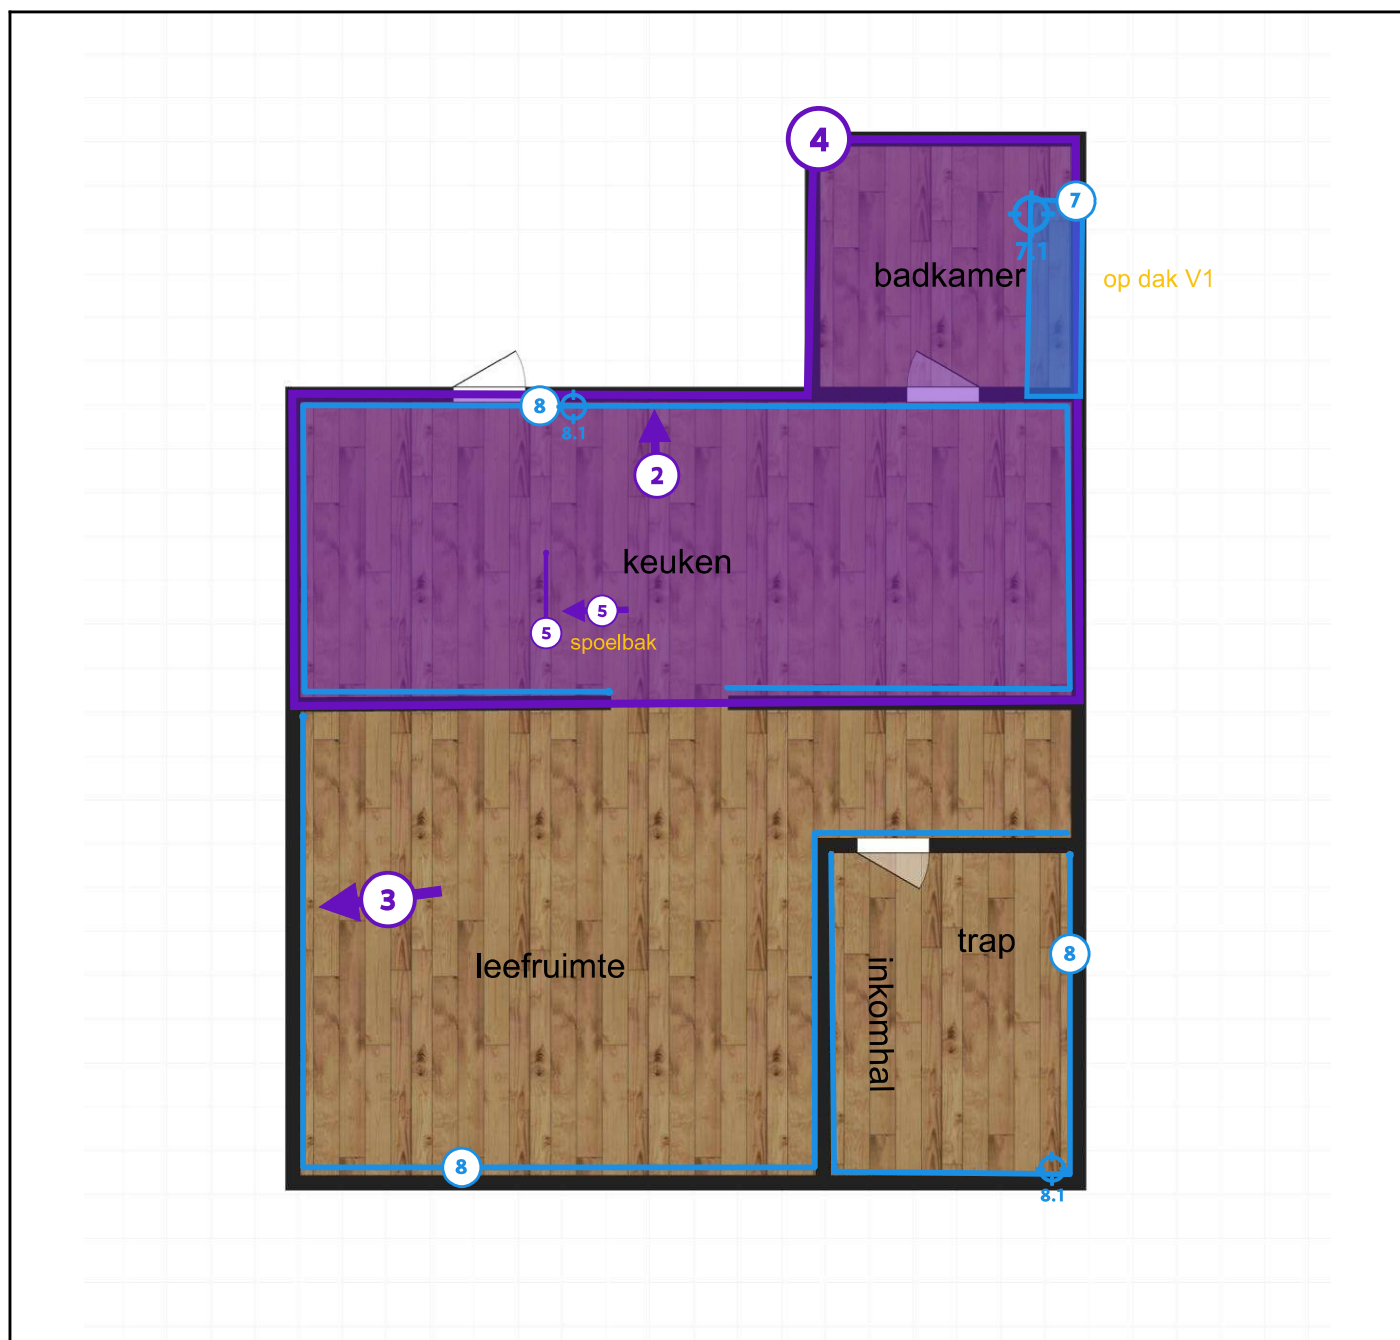
## Plan 1.2: Hoofdgebouw plan V0

Beschrijving	Type	Actie
2. Verwarmingselement met synthetisch afdichtingskoord.	Advies	-
3. Verwarmingselement met synthetisch afdichtingskoord.	Advies	-

4. wand- en plafondpanelen: keuken/badkamer/zolder	Advies	-
5. antidreunplaat keuken niet asbestverdacht	Advies	-
7. dekstenen V1 dak op scheidingsmuur	Geen asbest	-
7.1 Code: 1	Puntmonster	-
8. Pleisterwerk binnenwanden	Geen asbest	-
8.1 Code: 2	Mengmonster	-

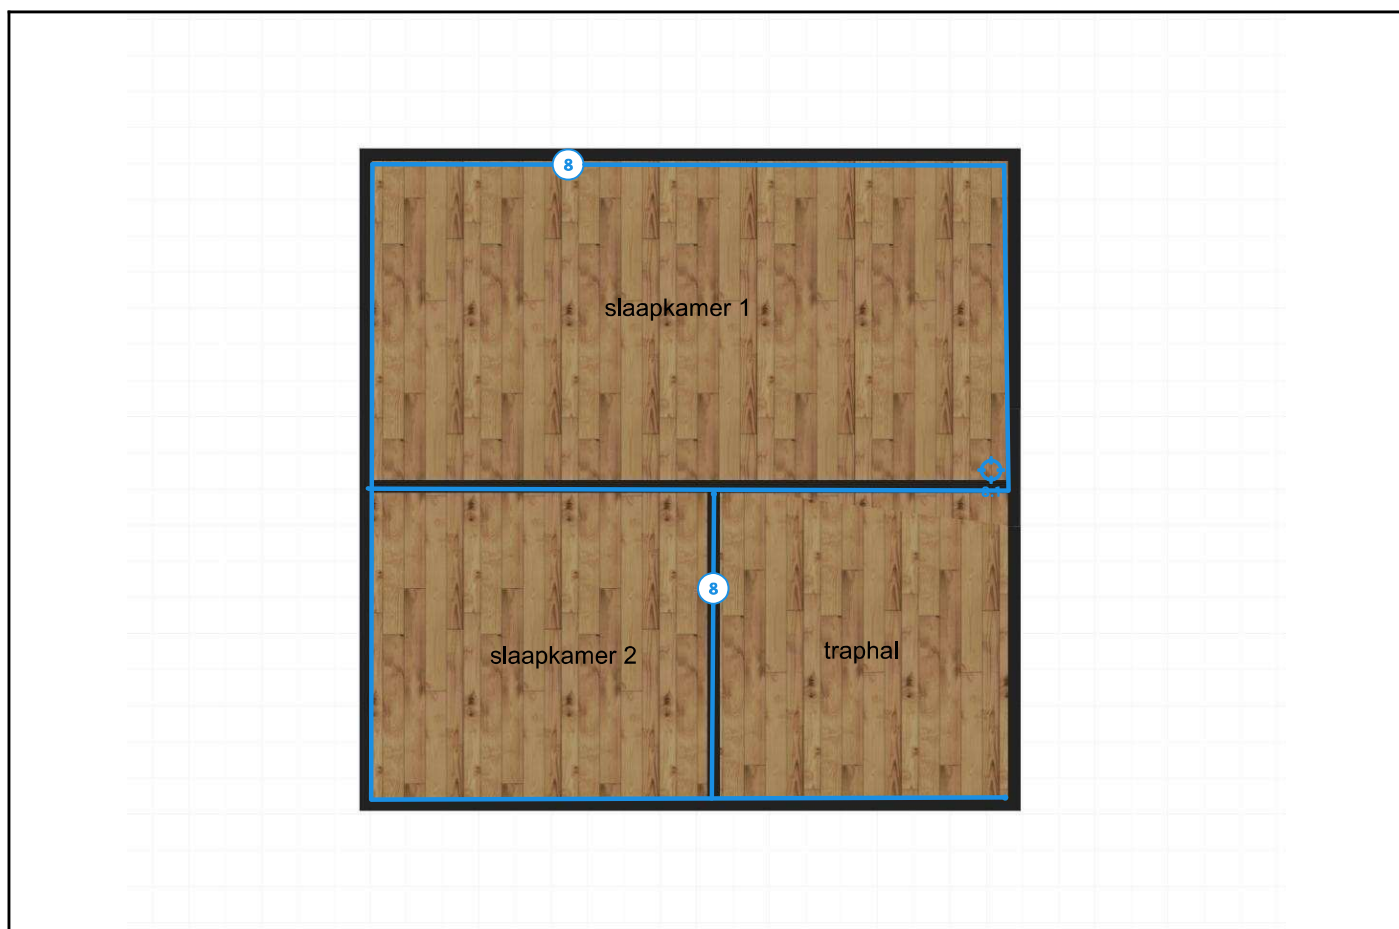
## Plan 1.3: Hoofdgebouw plan V1

Beschrijving	Type	Actie
8. Pleisterwerk binnenwanden	Geen asbest	-
8.1 Code: 2	Mengmonster	-

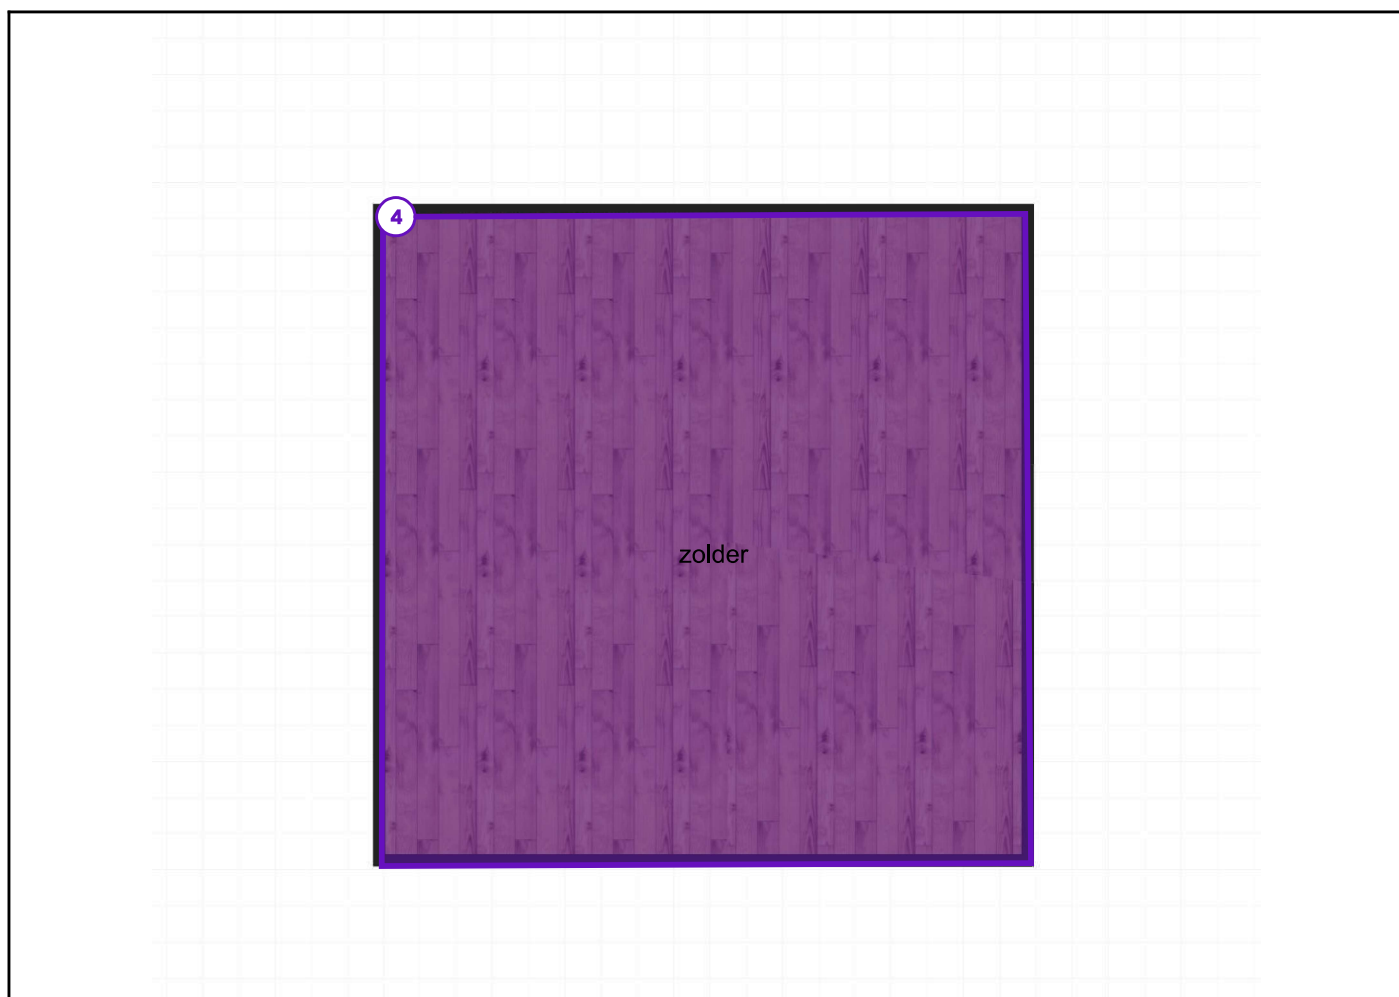
## Plan 1.4: Hoofdgebouw plan V2 zolder

Beschrijving	Type	Actie
4. wand- en plafondpanelen: keuken/badkamer/zolder	Advies	-

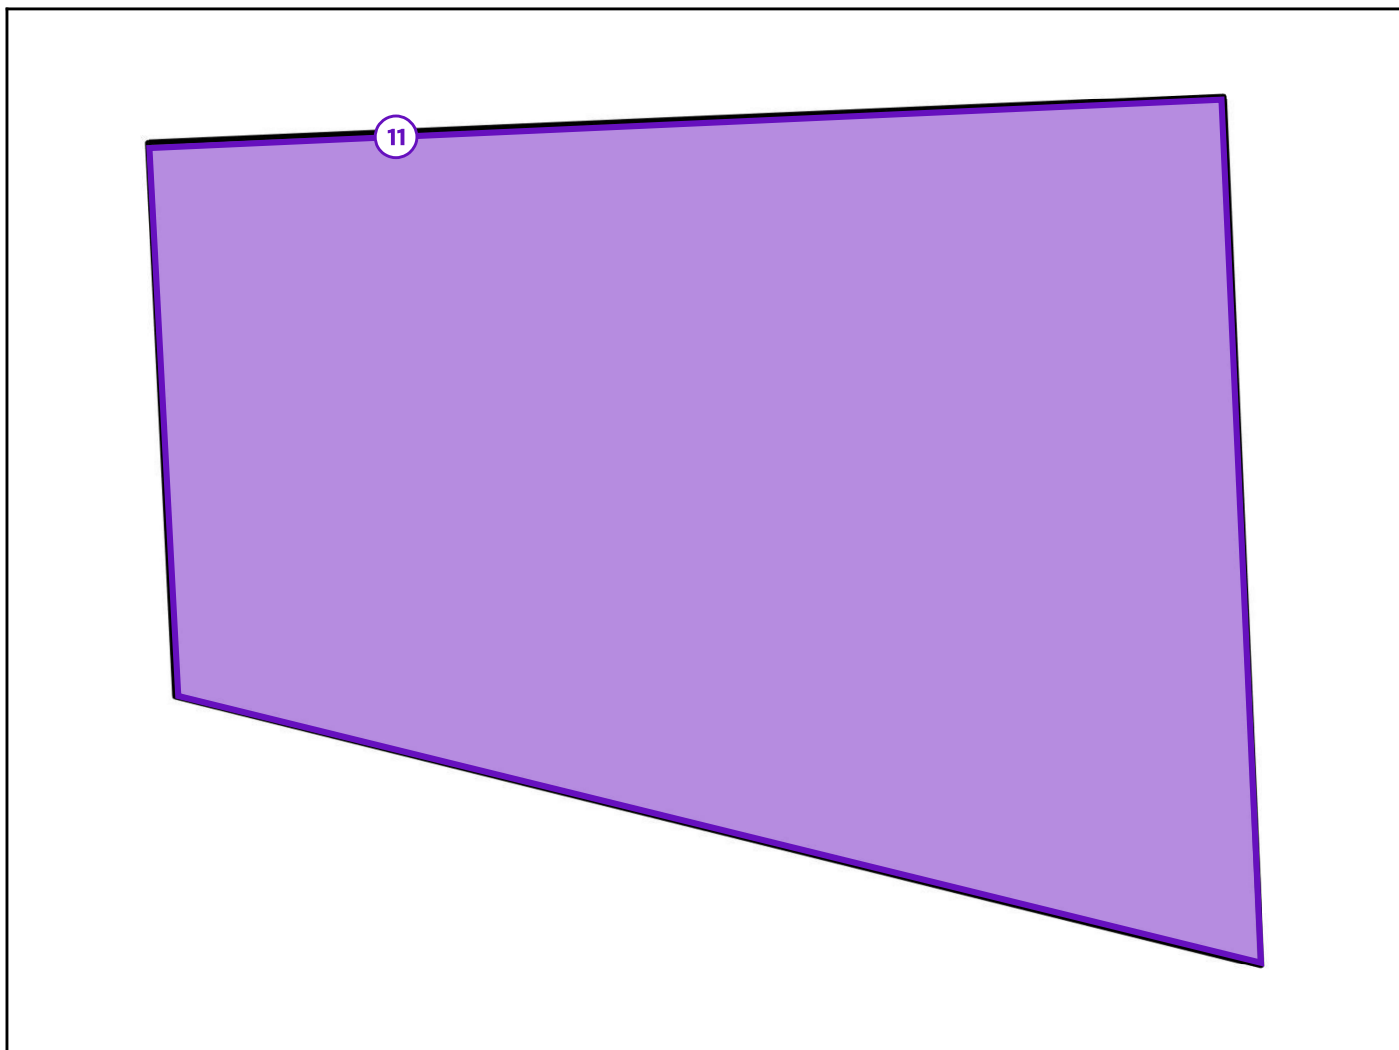
## Plan 2.1: Bijgebouw plan

Beschrijving	Type	Actie
11. bijgebouw/tuinhuis dak van metaal	Overige ruimte of materiaal	-

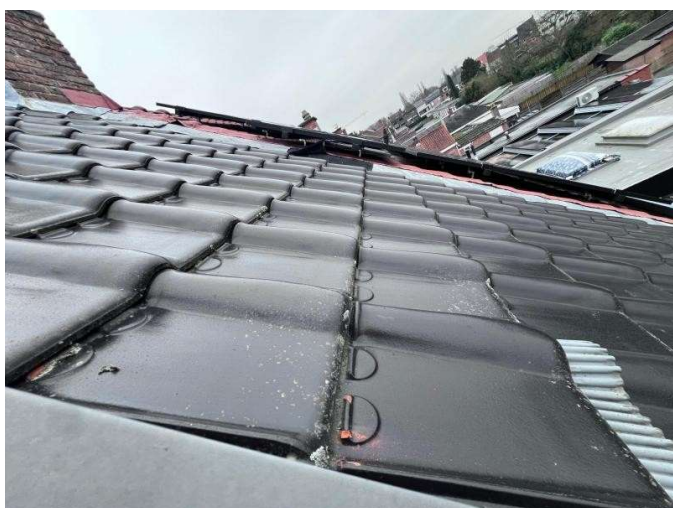
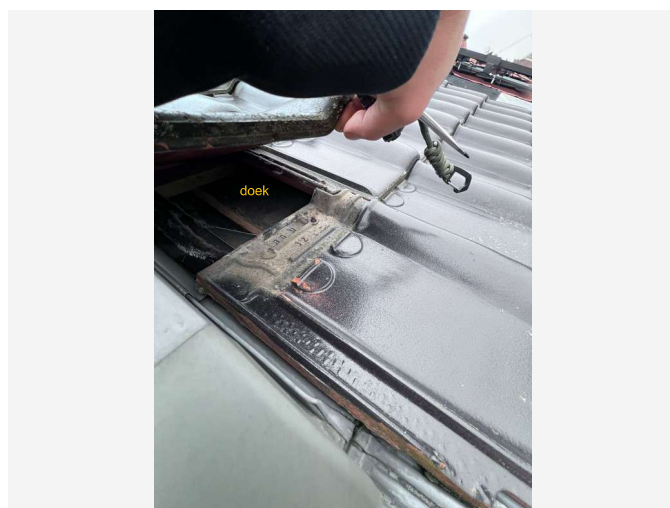
### Fiche 9: Materialen onder de dakbedekking (onderdak, ...)

Beschrijving	Notitie	Terug te vinden op plannen
Fiche 9: Materialen onder de dakbedekking (onderdak, ...)	Tijdens de inspectie werd vastgesteld dat het dak vermoedelijk werd vernieuwd. Onder de dakbedekking werden isolatiematerialen en een onderdakdoek waargenomen. Het is echter niet mogelijk om met zekerheid vast te stellen of er zich bijkomende onderdakplaten onder deze lagen bevinden, aangezien dit enkel kan worden nagegaan door de aanwezige isolatie en het doek te beschadigen, wat binnen een niet-destructieve inspectie niet is toegestaan.	-
Fiche 10: Dakbedekking	-	-
Fiche 11: bijgebouw/tuinhuis dak van metaal	-	Plan 2.1: Bijgebouw plan
Fiche 12: Recente EPDM V1 dakbedekking	-	-

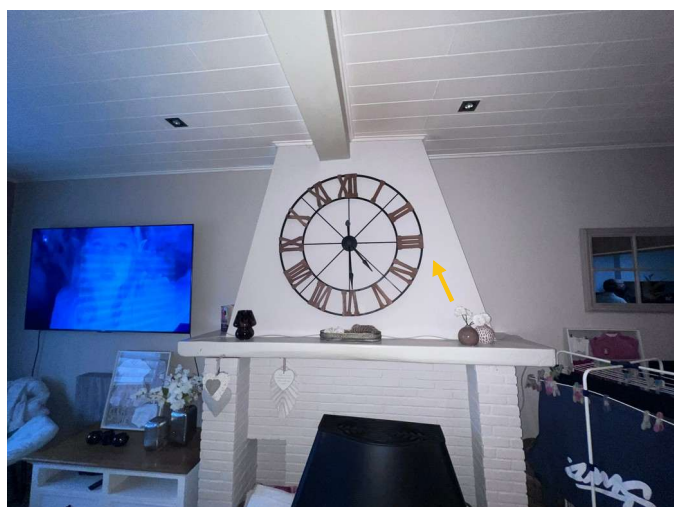
### Fiche 14: Materialen van rookgaskanalen

Beschrijving	Notitie	Terug te vinden op plannen
Fiche 13: Materialen aan of in onderdelen en ruimtes bij de liftinfrastructuur	-	-
Fiche 14: Materialen van rookgaskanalen	Tijdens de visuele inspectie werden geen rookgaskanalen vastgesteld, ook niet op het dak. Het is echter mogelijk dat zich achter afwerkingslagen of constructieonderdelen nog rookgaskanalen bevinden. Deze zijn niet waarneembaar of inspecteerbaar zonder destructieve ingrepen, wat binnen het kader van een niet-destructieve inspectie niet werd uitgevoerd.	-
Fiche 15: Afdichtingsmateriaal (mastiek, kit, ...) aan schrijnwerk	-	-
Fiche 16: Leidingisolatie niet aanwezig	-	-
Fiche 17: Materialen aan de stookketel (dichtingen, isolerend materiaal, ...)	-	-
