# Asbestinventarisatetest

Gentsesteenweg 81, 9240 Zele

Attestnummer : 20260120-000321.000

Uitgegeven op : 20.01.2026

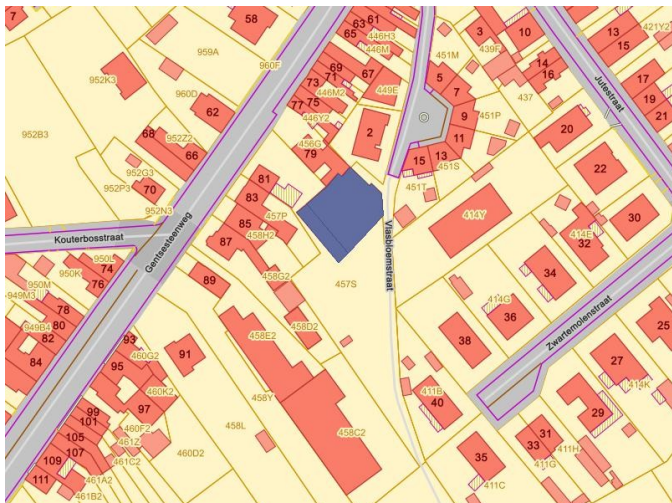
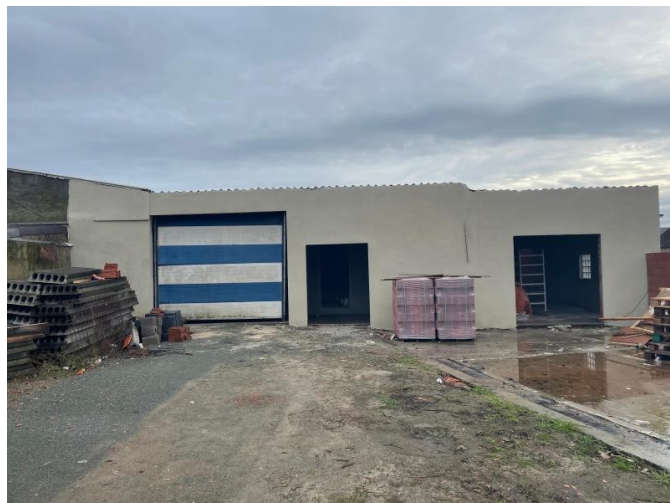
## Zone 1: Loods

Tijdens de inspectie vastgesteld:

- 0 Asbestmaterialen
- 0 Beperkingen
- 0 Uitsluitingen
- 0 Roerende goederen
- 0 Puin, steenslag, (water)bodem
- 1 Advies
- 5 Geen asbest

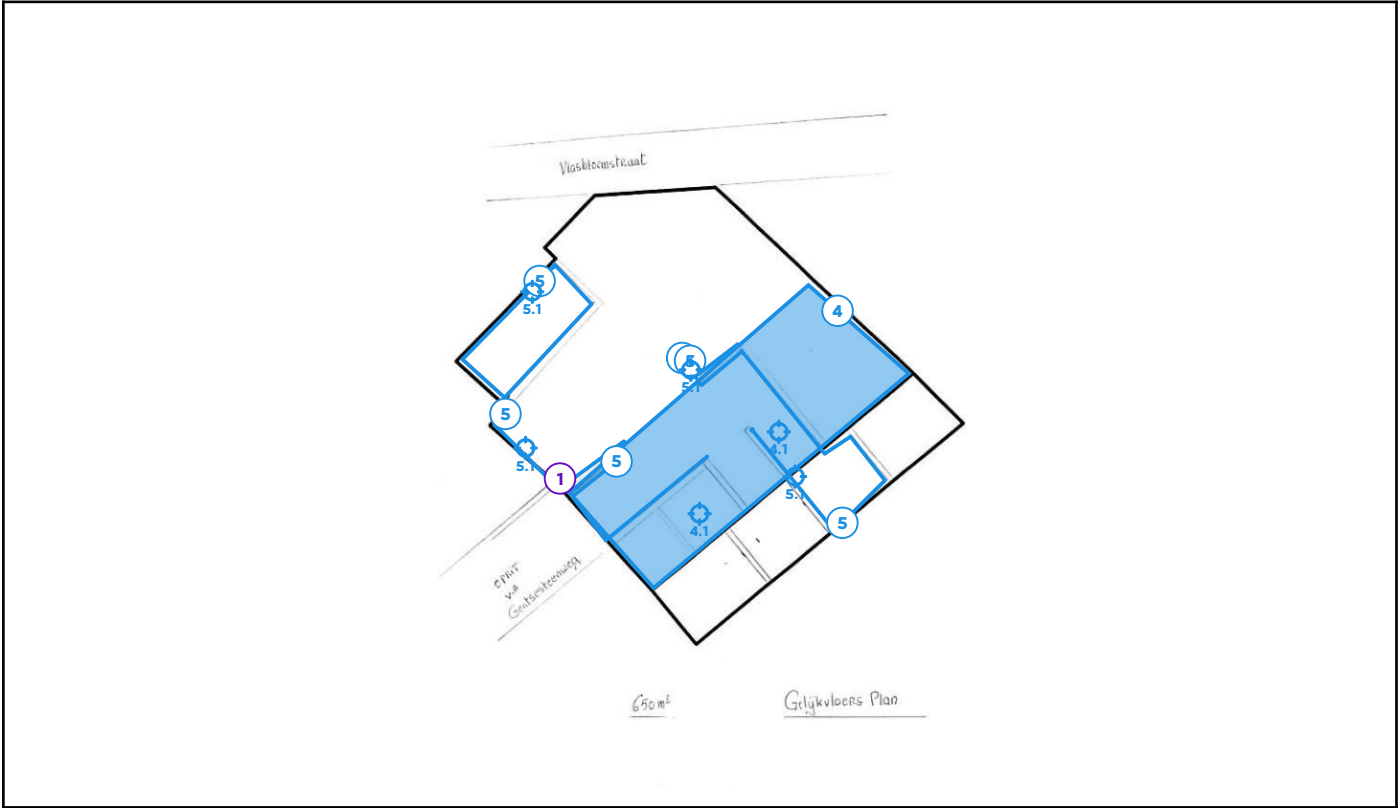
# Plan 1.1: Plan gelijkvloers

| Beschrijving | Type | Actie |
|---|---|---|
| 5.1 Code: 4HG-CMB | Mengmonster | - |

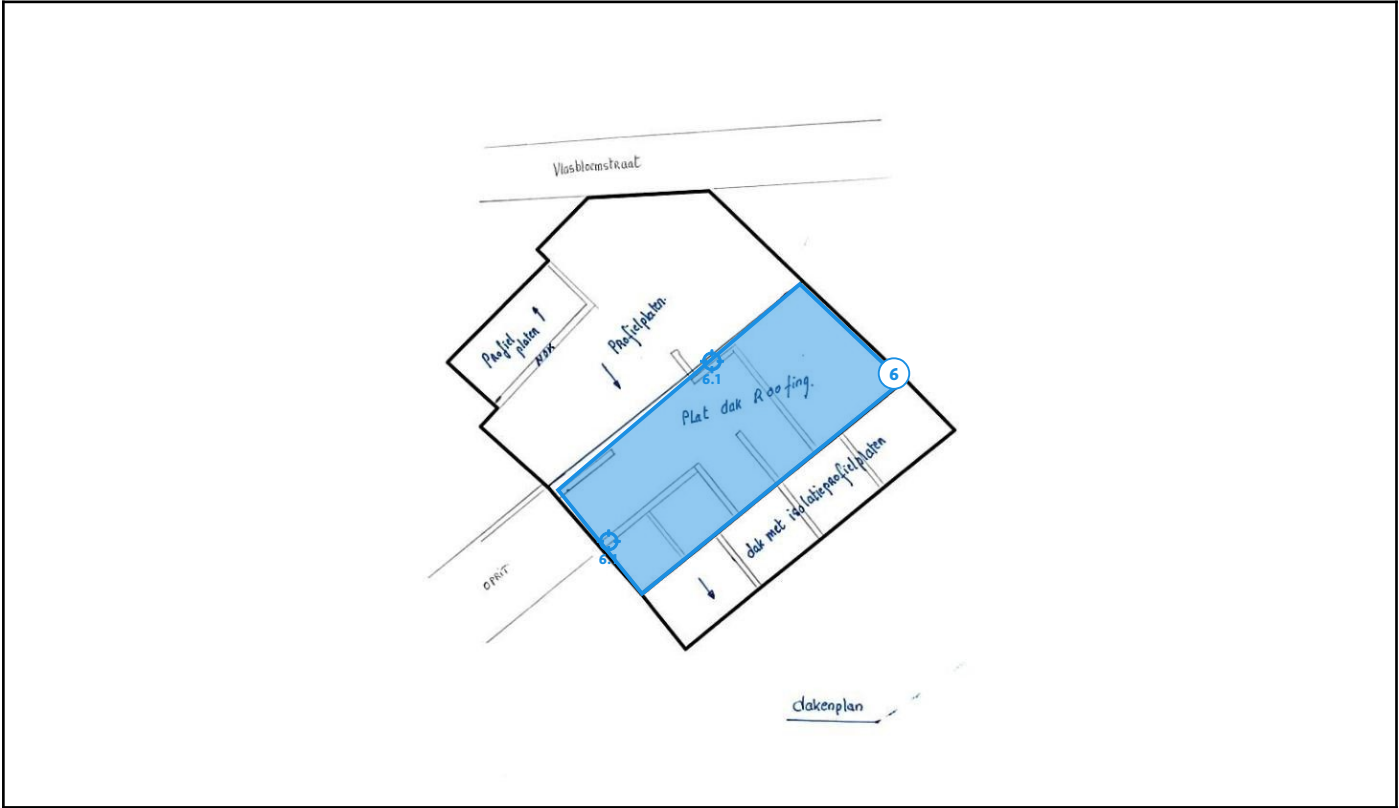
# Plan 1.2: Plan daken

| Beschrijving | Type | Actie |
|---|---|---|
| 6.1 Code: 5HG-RO | Mengmonster | - |

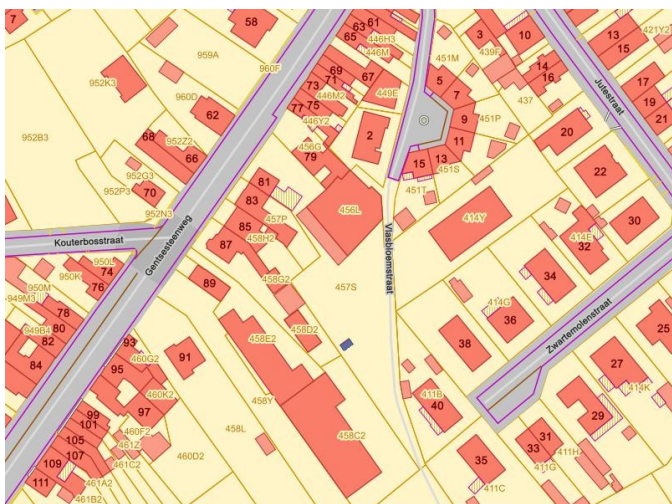
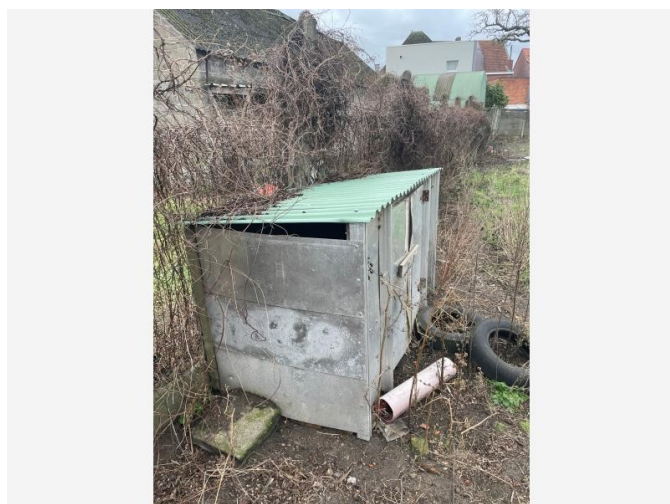
## Zone 2: Bijgebouw

Tijdens de inspectie vastgesteld:

- 0 Asbestmaterialen
- 0 Beperkingen
- 0 Uitsluitingen
- 0 Roerende goederen
- 0 Puin, steenslag, (water)bodem
- 1 Advies
- 0 Geen asbest
