# Asbestinventarisatattest

Lange Molenstraat 123, 9280 Lebbeke

Attestnummer : **20260831-000016.000**

Uitgegeven op : **31.08.2026**

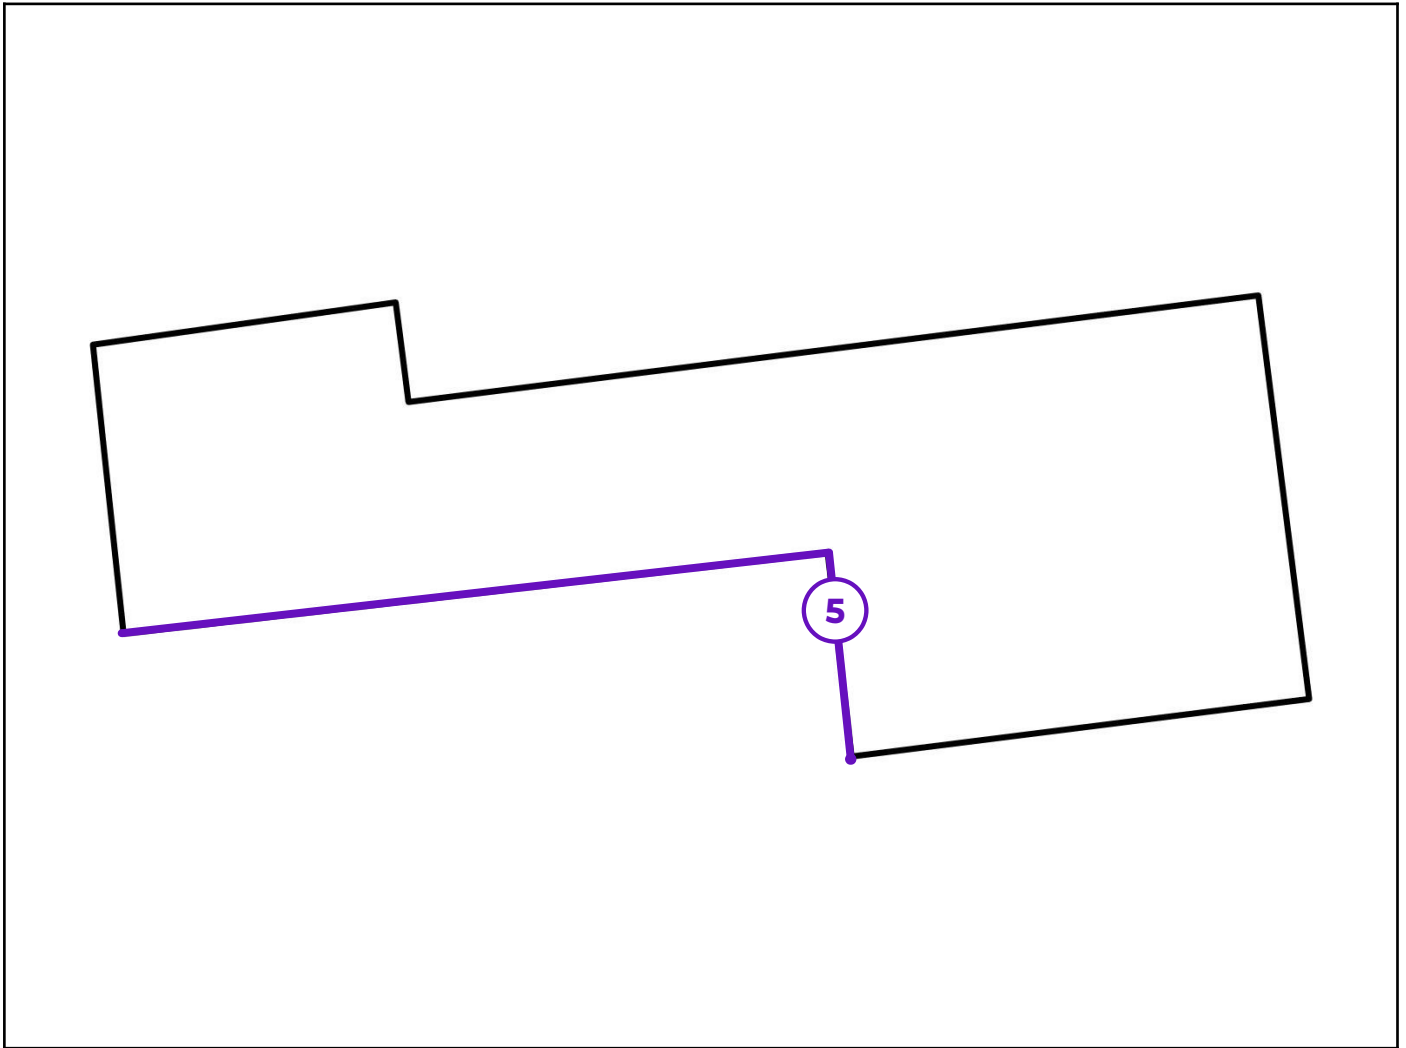
## Plan 1.7: Woning - crepi

| Beschrijving | Type | Actie |
|---|---|---|
| 5. Crepi woning | Advies | - |
