# Asbestinventarisatattest

Krijgshof 3/289, 9200 Dendermonde

Attestnummer : 20261007-000547.000

**Asbestveilig** (maar niet asbestvrij)

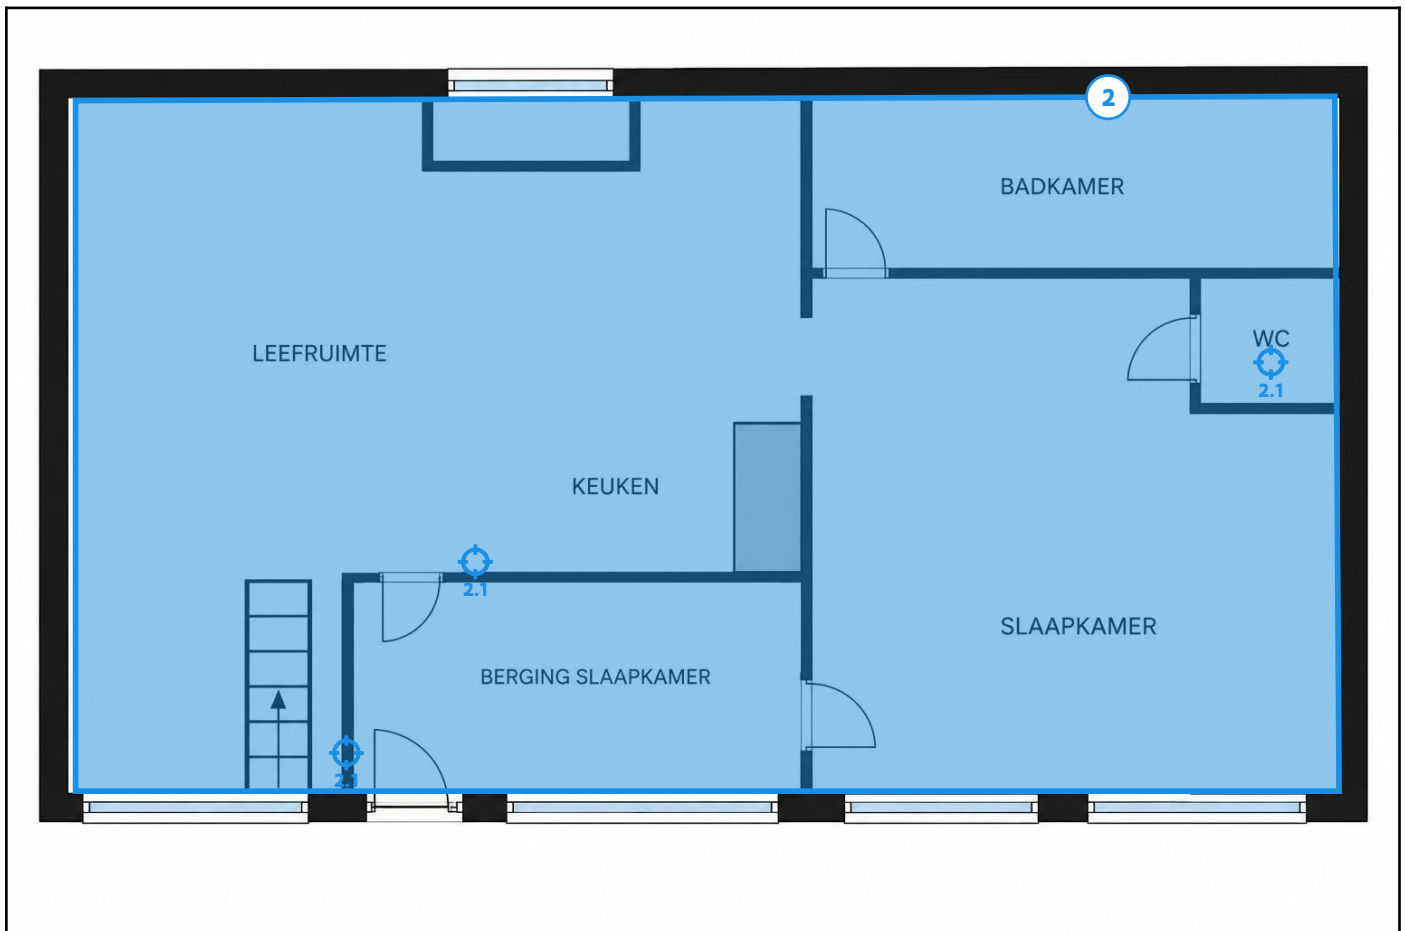
## Plan 1.2: Krijgshof 3 bus 289 - verdieping - plafond

| Beschrijving | Type | Actie |
|---|---|---|
| 2.1 Code: MM02 | Mengmonster | - |

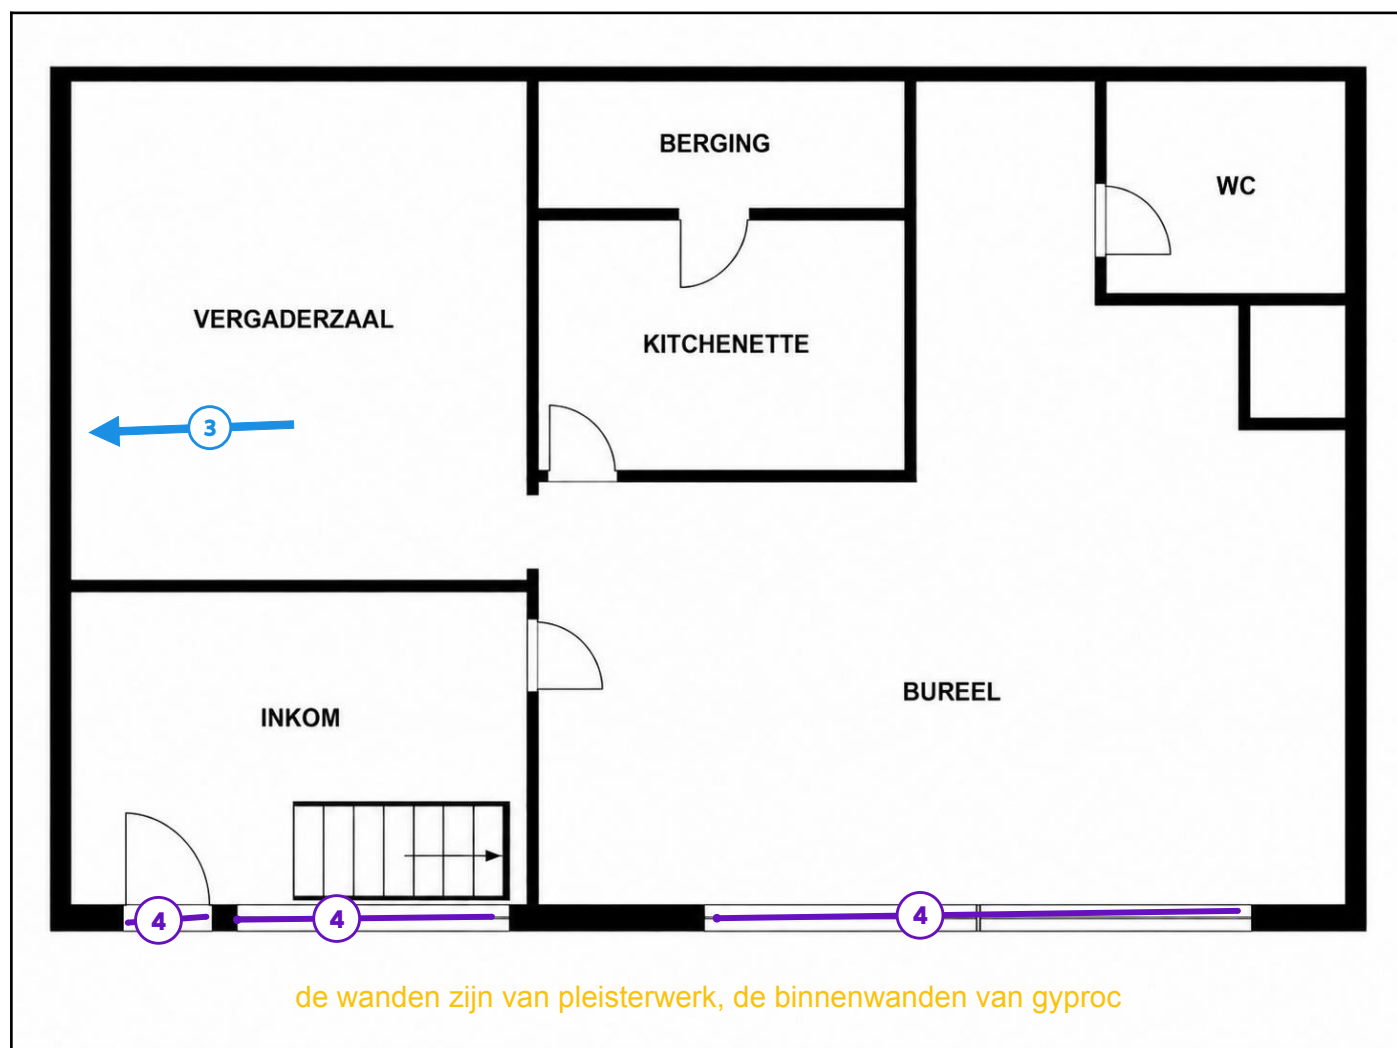
## Plan 1.3: Krijgshof 3 bus 298 - gelijksvloer - wand

| Beschrijving | Type | Actie |
|---|---|---|
| 4. Afdichtingsmateriaal - katten/mastiek - niet verdacht | Overige ruimte of materiaal | - |
