Asbestinventarisatetest

Scherpstraat 68, 1540 Herne

Attestnummer : 20240115-000068.000

Niet-asbestveilig

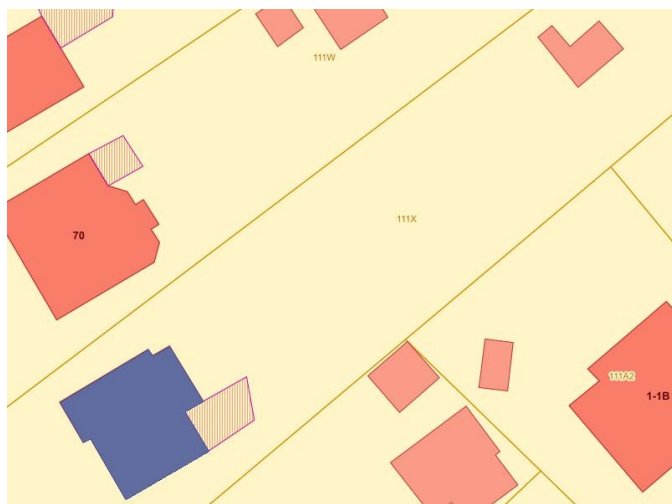
Zone 1: Hoofdgebouw

- 4 Asbestmaterialen**
- 0 Beperkingen
- 0 Uitsluitingen
- 0 Roerende goederen
- 0 Puin, steenslag, (water)bodem
- 0 Adviezen
- 3 Geen asbest**

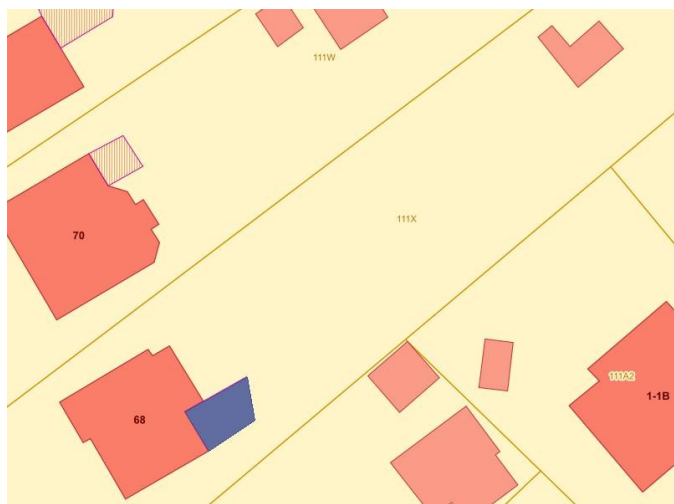
Zone 2: Ingezonken garagetoegang

- 0 Asbestmaterialen
- 0 Beperkingen
- 0 Uitsluitingen
- 0 Roerende goederen
- 0 Puin, steenslag, (water)bodem
- 0 Adviezen
- 0 Geen asbest

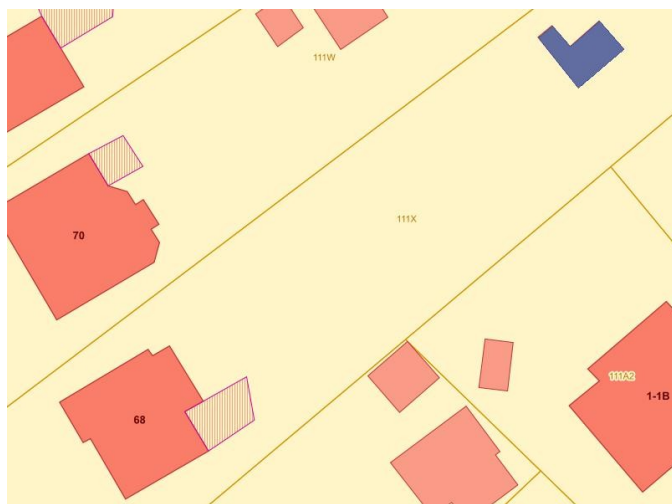
Zone 3: Bijgebouw

- 0 Asbestmaterialen
- 0 Beperkingen
- 0 Uitsluitingen
- 0 Roerende goederen
- 0 Puin, steenslag, (water)bodem
- 0 Adviezen
- 0 Geen asbest
