Asbestinventarisatetest

Laarheidestraat 47, 1650 Beersel

Attestnummer : 20240218-000258.000

Uitgegeven op : 18.02.2024

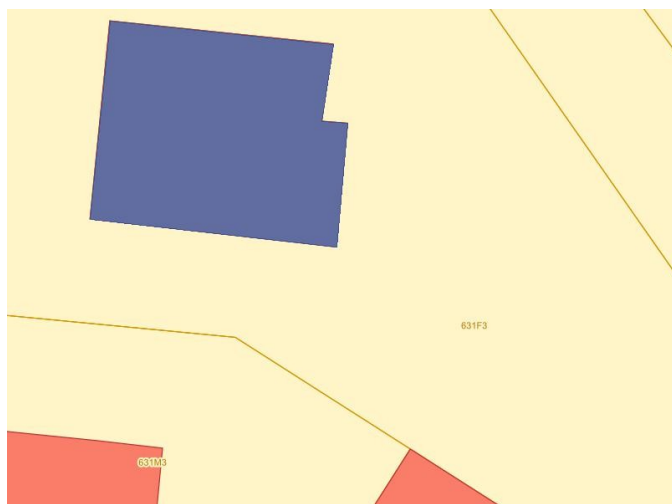
Zone 1: woning

- 3 Asbestmaterialen**
- 1 Beperkingen**
- 0 Uitsluitingen
- 0 Roerende goederen
- 0 Puin, steenslag, (water)bodem
- 1 Adviezen**
- 2 Geen asbest**

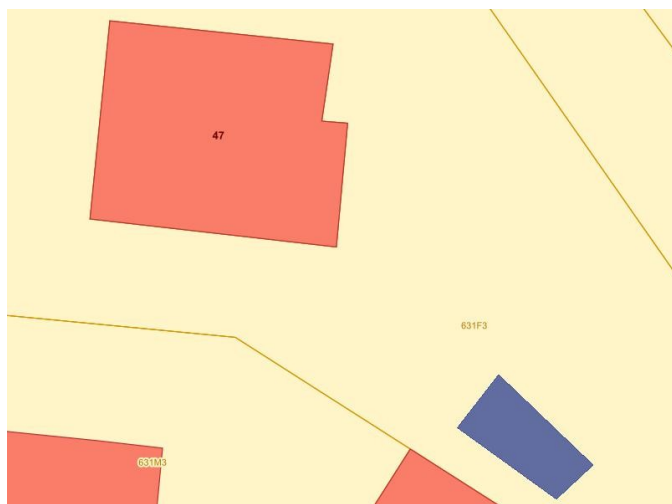
Zone 2: tuinhuis

- 0 Asbestmaterialen
- 0 Beperkingen
- 0 Uitsluitingen
- 0 Roerende goederen
- 0 Puin, steenslag, (water)bodem
- 0 Adviezen
- 0 Geen asbest
