# Asbestinventarisatetest

Vollezelestraat 23, 1755 Gooik

Attestnummer : 20230128-000077.000

Uitgegeven op : 28.01.2023

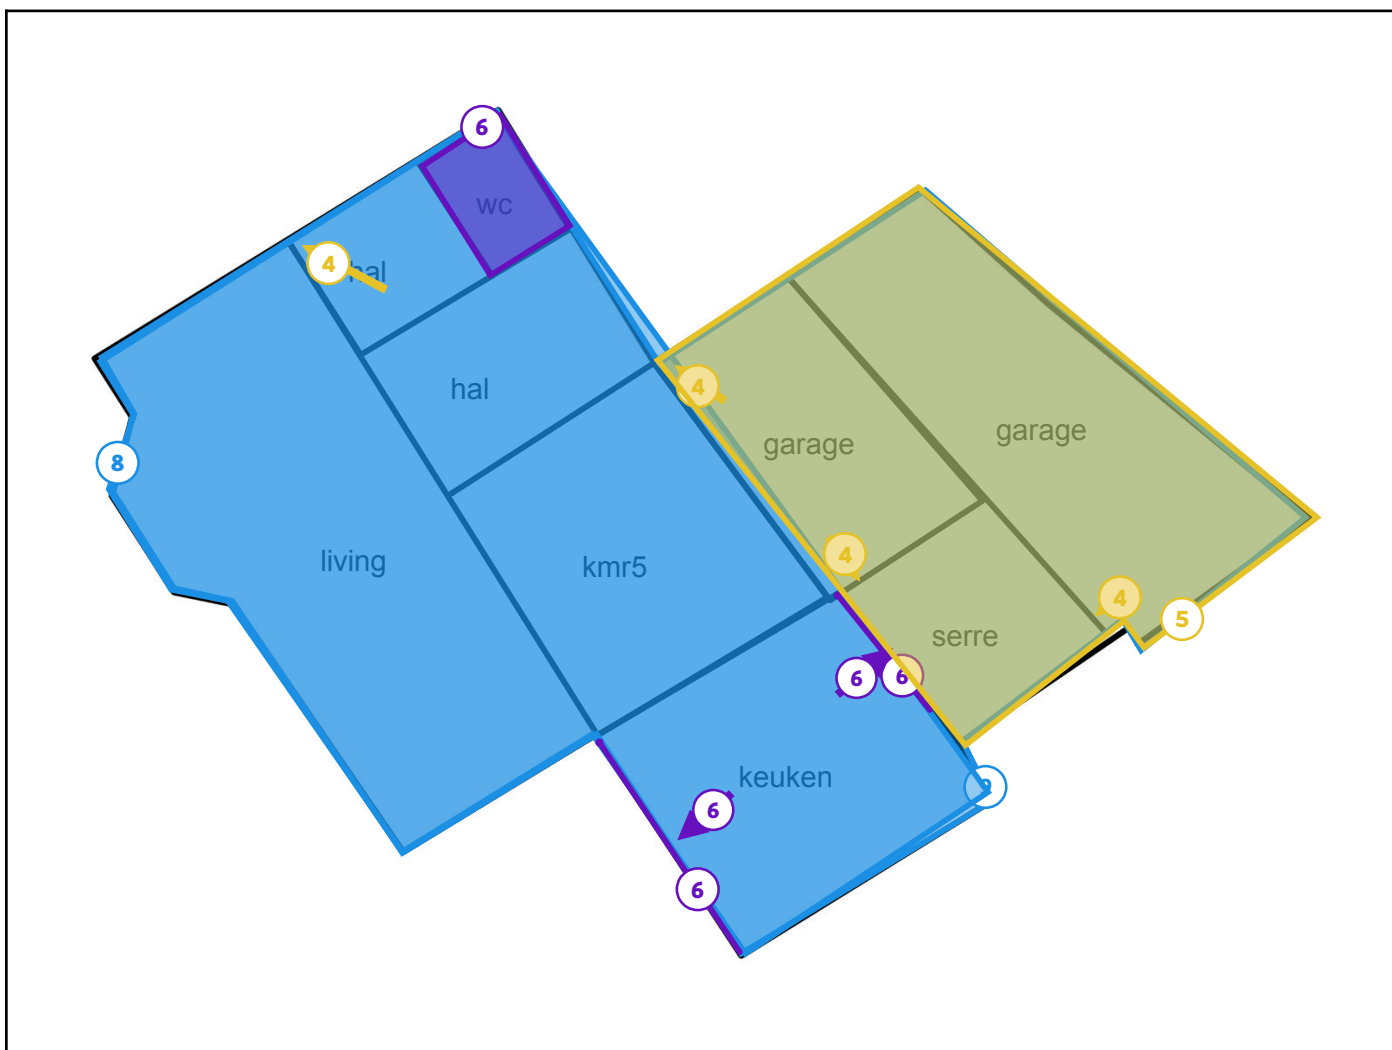
## Plan 1.2: Gelijkvloers

Beschrijving	Type	Actie
4. bakeliet schakelaar	Asbestmateriaal	Zorgvuldig beheren
5. Roofing	Asbestmateriaal	Zorgvuldig beheren
6. tegellijm badkamer + wc + keuken	Advies	-
8. Pleister plafond	Geen asbest	-
9. Pleister wand	Geen asbest	-

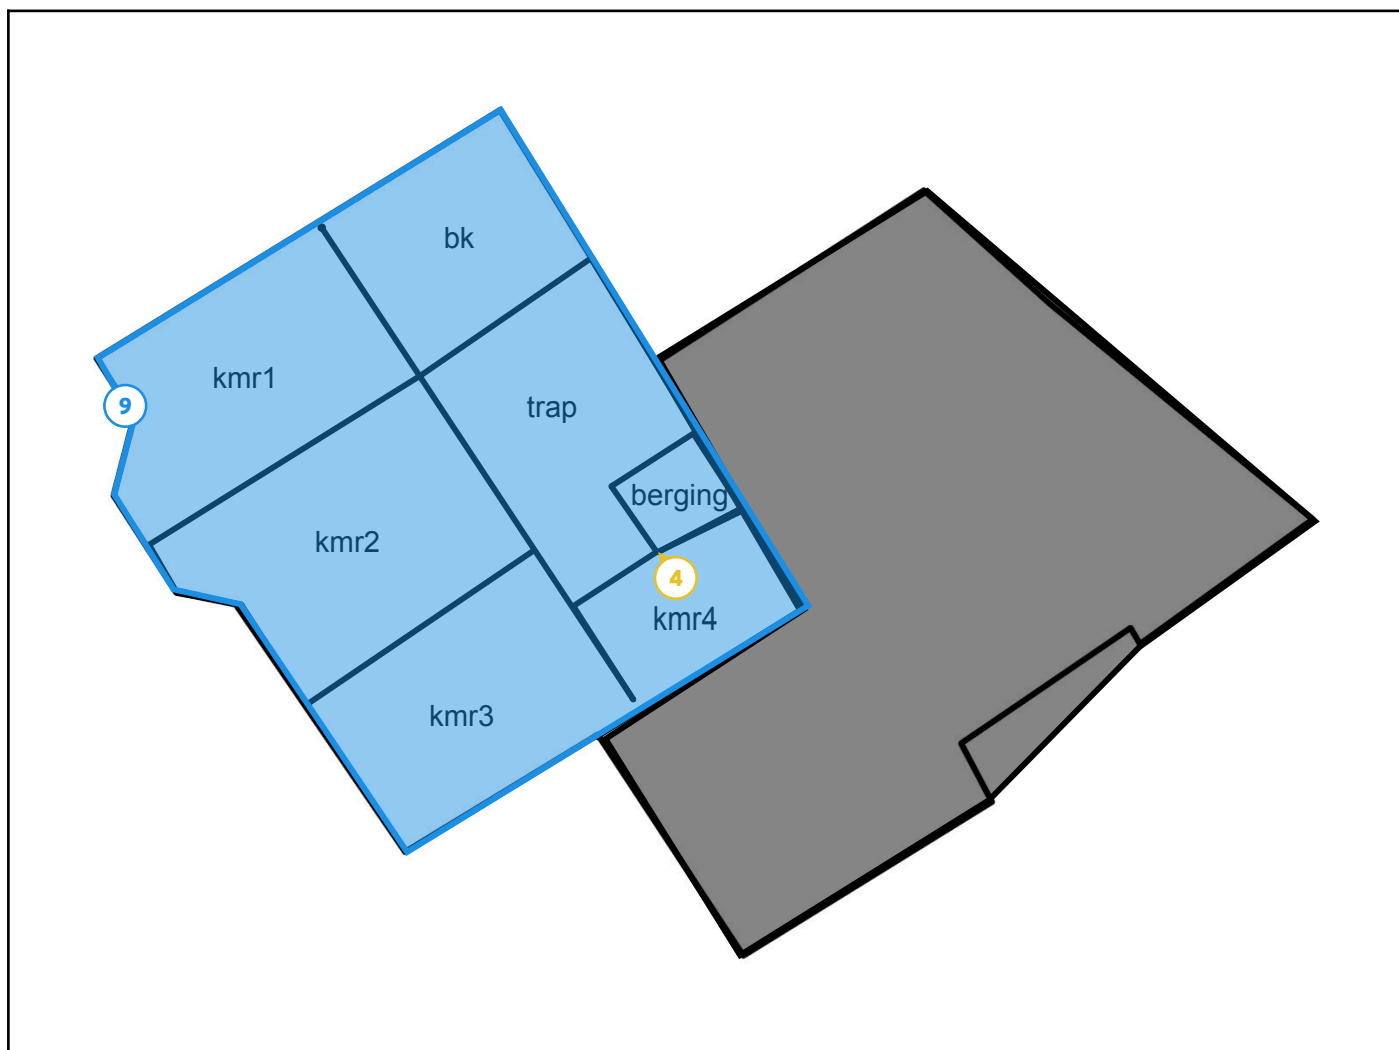
## Plan 1.3: 1e verdieping

Beschrijving	Type	Actie
4. bakeliet schakelaar	Asbestmateriaal	Zorgvuldig beheren
9. Pleister wand	Geen asbest	-

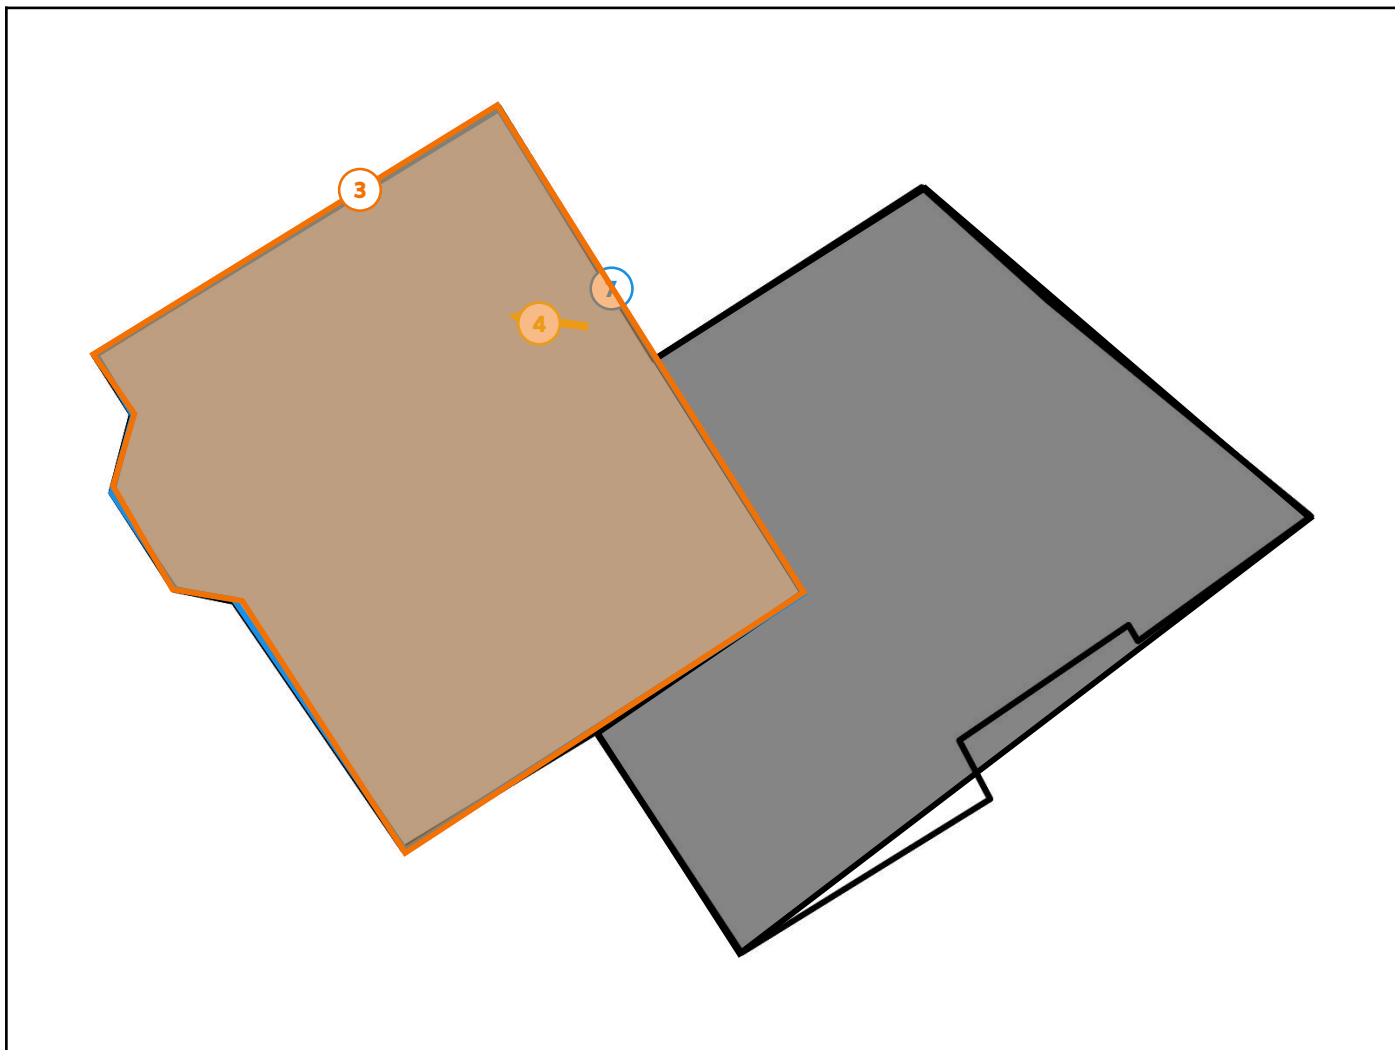
## Plan 1.4: Zolder

Beschrijving	Type	Actie
3. Leien zijkant dak	Asbestmateriaal	Verwijderen
4. bakeliet schakelaar	Asbestmateriaal	Zorgvuldig beheren
7. vinylzeil zolder	Geen asbest	-

- Eenvoudige handelingen: mag via doe-het-zelf of door werknemer(s) met opleidingsattest eenvoudige handelingen  
Asbesthoudende dak leien worden a.d.h.v. eenvoudige handelingen verwijderd met de juiste maatregelen. Let op! Wel in 1 stuk verwijderen niet breken of scheuren. Opgeleid personeel wordt aanbevolen. Anders erkend asbestverwijderaar raadplegen.
