Asbestinventarisatetest

Prins Boudewijnlaan 5, 1653 Beersel

Attestnummer : 20231011-000516.000

Uitgegeven op : 11.10.2023

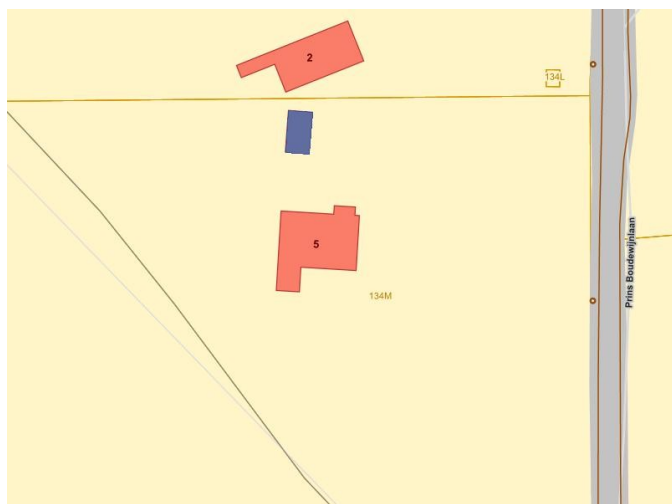
Zone 1: carport

- 0 Asbestmaterialen
- 0 Beperkingen
- 0 Uitsluitingen
- 0 Roerende goederen
- 0 Puin, steenslag, (water)bodem
- 0 Adviezen
- 0 Geen asbest

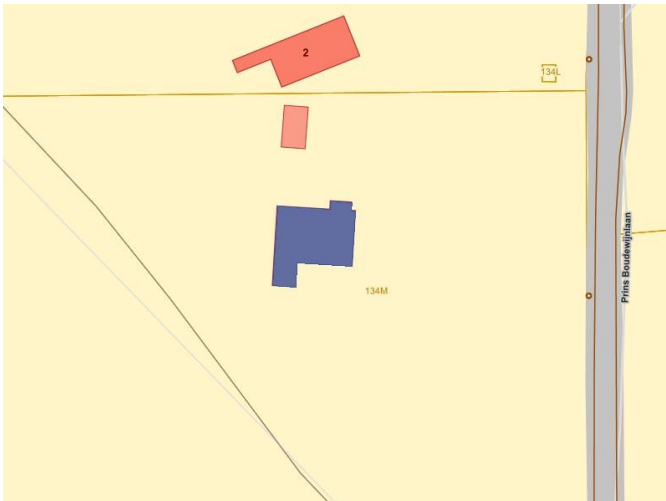
Zone 2: woning

- 3 Asbestmaterialen**
- 0 Beperkingen
- 0 Uitsluitingen
- 0 Roerende goederen
- 0 Puin, steenslag, (water)bodem
- 1 Adviezen**
- 2 Geen asbest**

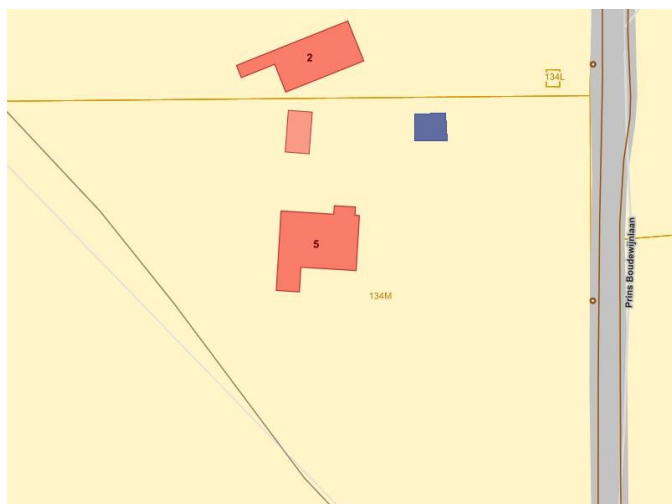
Zone 3: pergola

- 0 Asbestmaterialen
- 0 Beperkingen
- 0 Uitsluitingen
- 0 Roerende goederen
- 0 Puin, steenslag, (water)bodem
- 0 Adviezen
- 0 Geen asbest

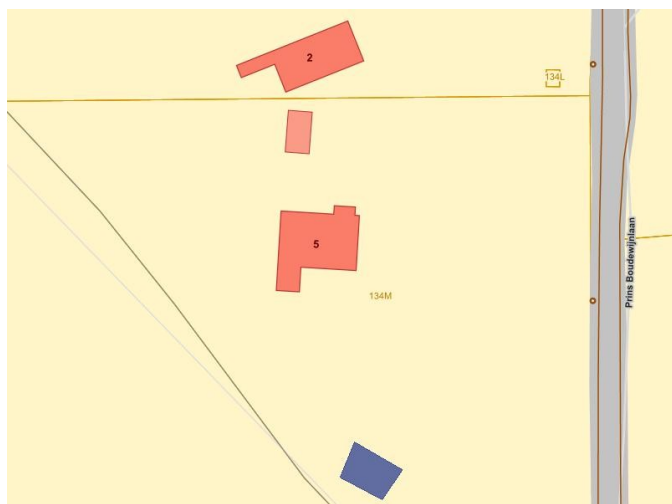
Zone 4: Tuinhuis

- 0 Asbestmaterialen
- 0 Beperkingen
- 0 Uitsluitingen
- 0 Roerende goederen
- 0 Puin, steenslag, (water)bodem
- 0 Adviezen
- 0 Geen asbest

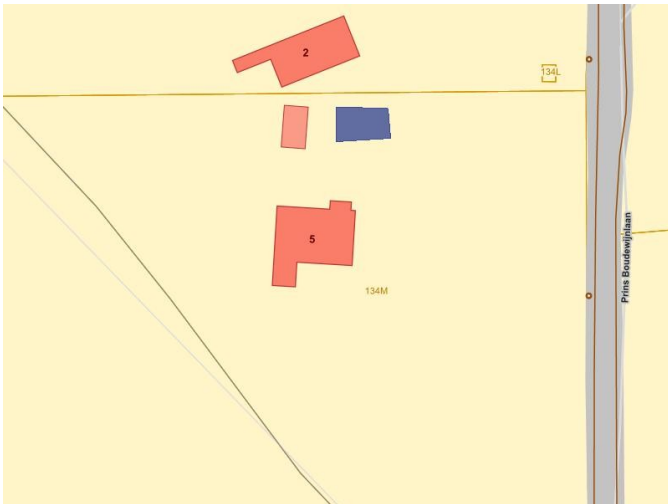
Zone 5: constructie

- 0 Asbestmaterialen
- 0 Beperkingen
- 0 Uitsluitingen
- 0 Roerende goederen
- 0 Puin, steenslag, (water)bodem
- 0 Adviezen
- 0 Geen asbest

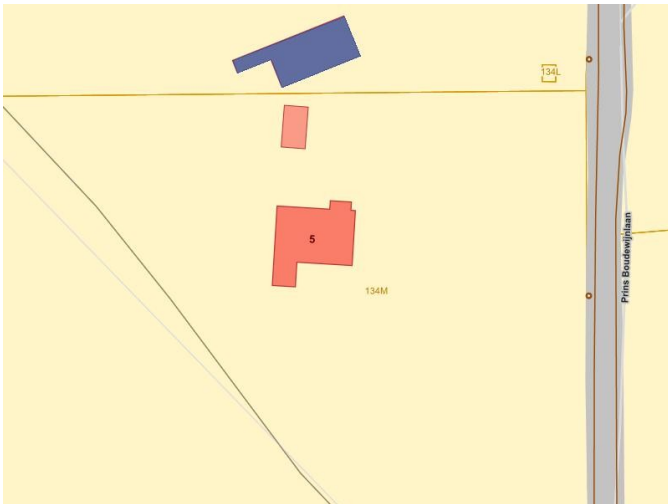
Zone 6: constructie

- 0 Asbestmaterialen
- 0 Beperkingen
- 0 Uitsluitingen
- 0 Roerende goederen
- 0 Puin, steenslag, (water)bodem
- 0 Adviezen
- 0 Geen asbest
