# Asbestinventarisatetest

Lotsestraat 50, 1650 Beersel

Attestnummer : 20240307-000101.000

Uitgegeven op : 07.03.2024

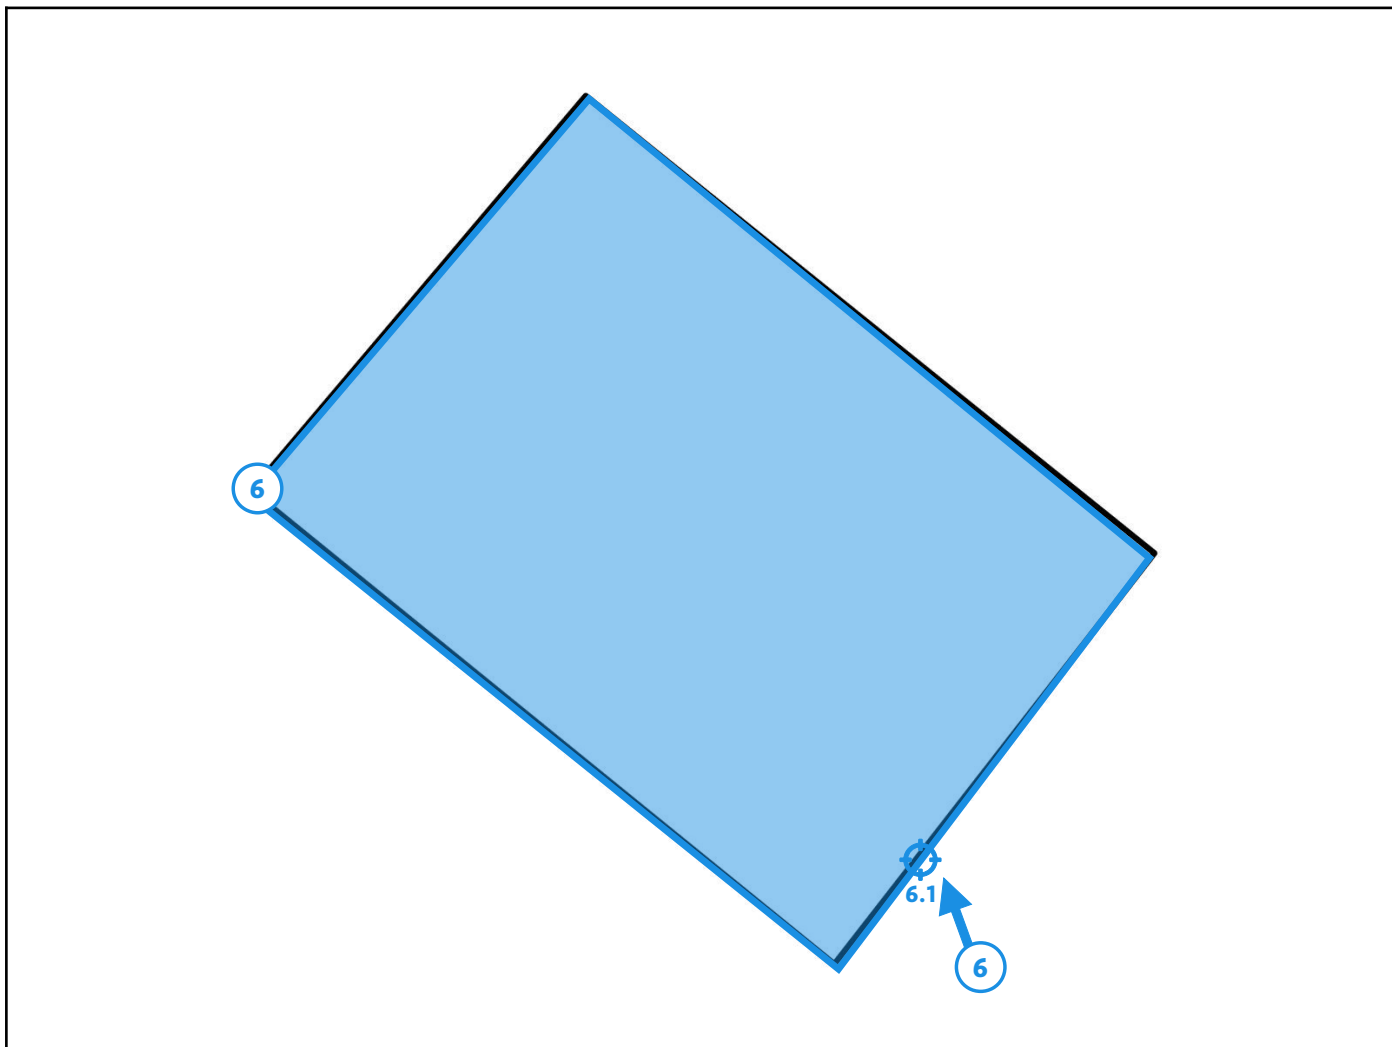
## Plan 2.1: Constructie plan

Beschrijving	Type	Actie
6. Roofing tuinhuis	Geen asbest	-
6.1 Code: 8139680	Puntmonster	-
