# Asbestinventarisatetest

Narcissenlaan 7, 1501 Halle

Attestnummer : 20230921-000056.001

Uitgegeven op : 04.10.2023

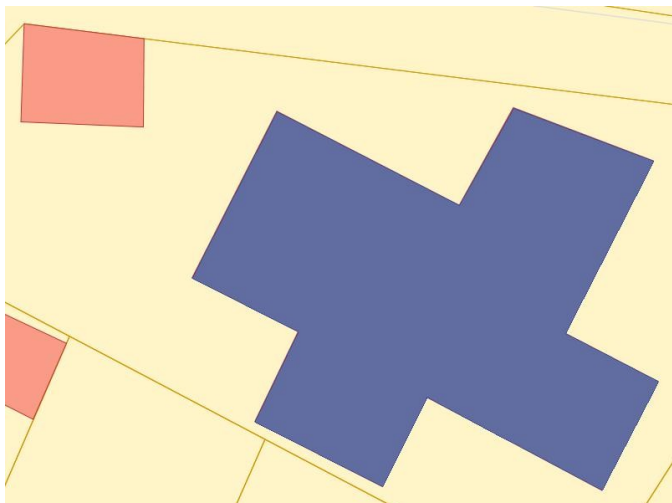
## Zone 1: Hoofdgebouw

- 3 Asbestmaterialen**
- 0 Beperkingen
- 0 Uitsluitingen
- 0 Roerende goederen
- 0 Puin, steenslag, (water)bodem
- 0 Adviezen
- 3 Geen asbest**

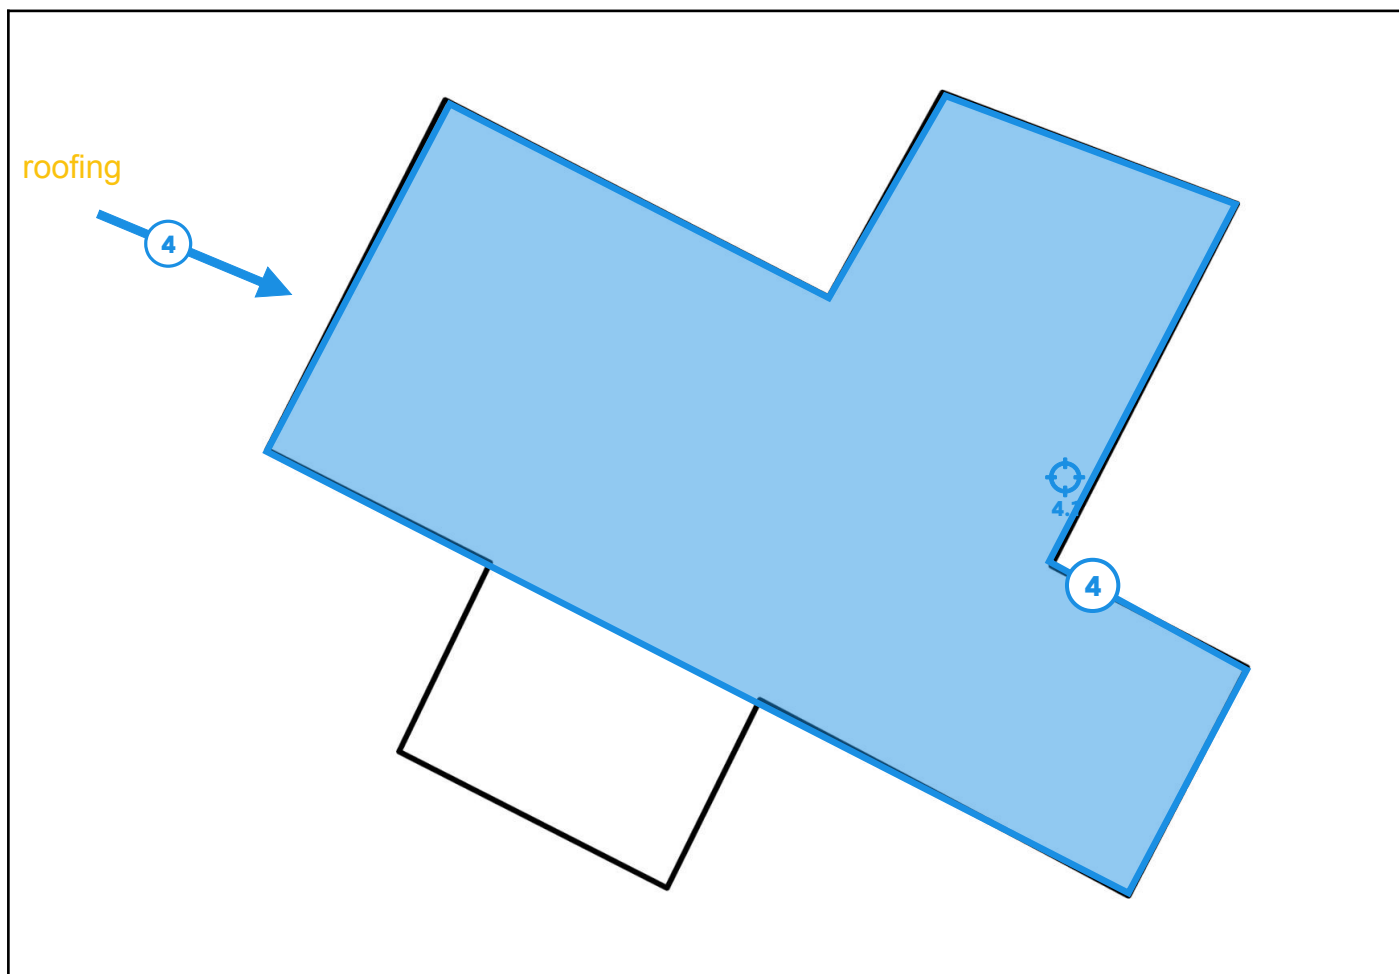
## Plan 1.2: Hoofdgebouw plan

Beschrijving	Type	Actie
4. Roofing dak	Geen asbest	-
4.1 Code: 7865517	Puntmonster	-

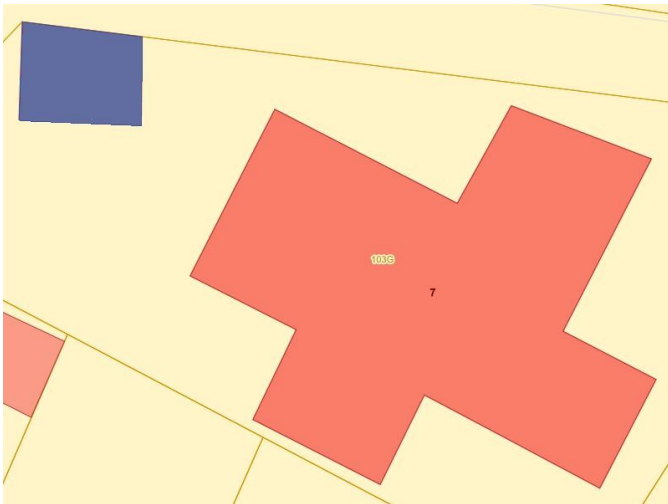
## Zone 2: tuinhuis

- 0 Asbestmaterialen
- 0 Beperkingen
- 0 Uitsluitingen
- 0 Roerende goederen
- 0 Puin, steenslag, (water)bodem
- 0 Adviezen
- 0 Geen asbest
