# Asbestinventarisatetest

Edingensesteenweg 174, 1500 Halle

Attestnummer : 20240327-000186.001

Uitgegeven op : 27.03.2024

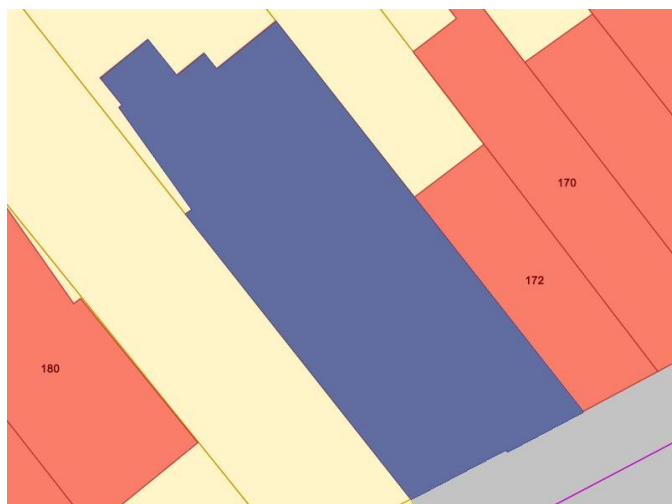
## Zone 1: Woning

- 7 Asbestmaterialen**
- 0 Beperkingen
- 0 Uitsluitingen
- 0 Roerende goederen
- 0 Puin, steenslag, (water)bodem
- 2 Adviezen**
- 2 Geen asbest**
