Asbestinventarisatetest

Ninoofsesteenweg 128, 1500 Halle

Attestnummer : 20240314-000514.000

Uitgegeven op : 14.03.2024

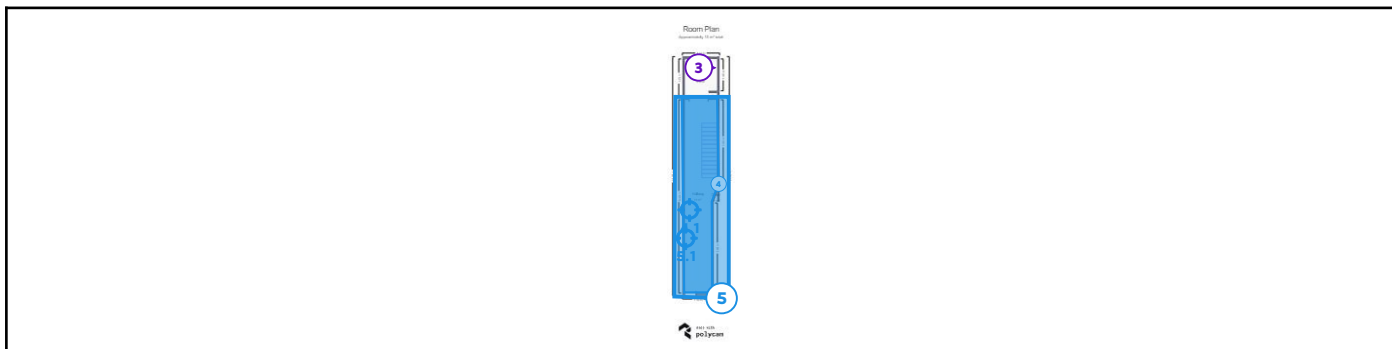
Plan 1.1: Gelijkvloers

Beschrijving	Type	Actie
3. Verwarmingsketel	Advies	-
4. Pleisterwerk plafond gang	Geen asbest	-
4.1 Code: 002	Puntmonster	-
5. Pleisterwerk muren	Geen asbest	-
5.1 Code: 001	Mengmonster	-

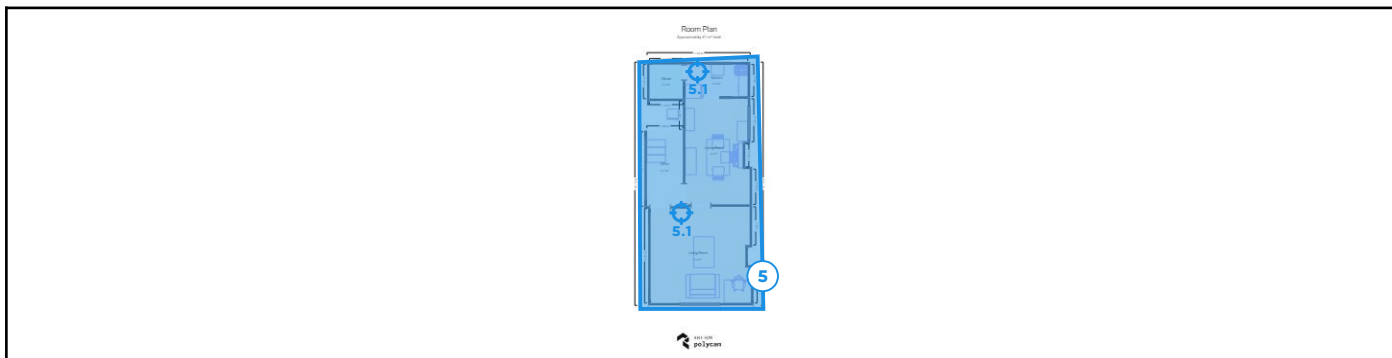
Plan 1.2: eerste verdieping

Beschrijving	Type	Actie
5. Pleisterwerk muren	Geen asbest	-
5.1 Code: 001	Mengmonster	-
