# Asbestinventarisatetest

Ninoofsesteenweg 38, 1670 Pepingen

Attestnummer : 20240327-000309.000

## Niet-asbestveilig

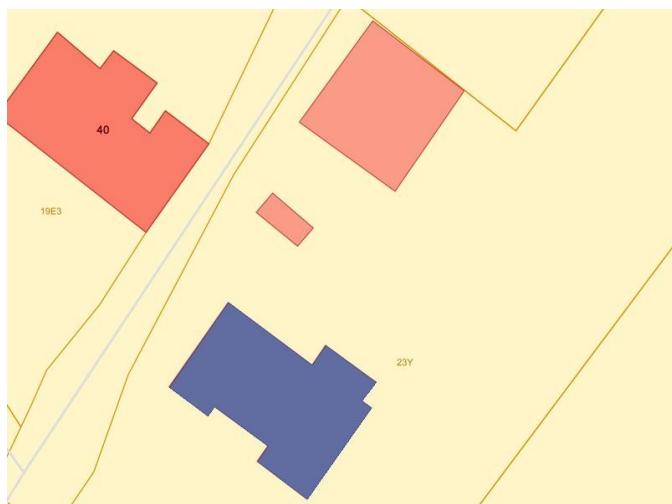
## Zone 1: Woning

- 3 Asbestmaterialen**
- 0 Beperkingen
- 0 Uitsluitingen
- 0 Roerende goederen
- 0 Puin, steenslag, (water)bodem
- 3 Adviezen**
- 2 Geen asbest**

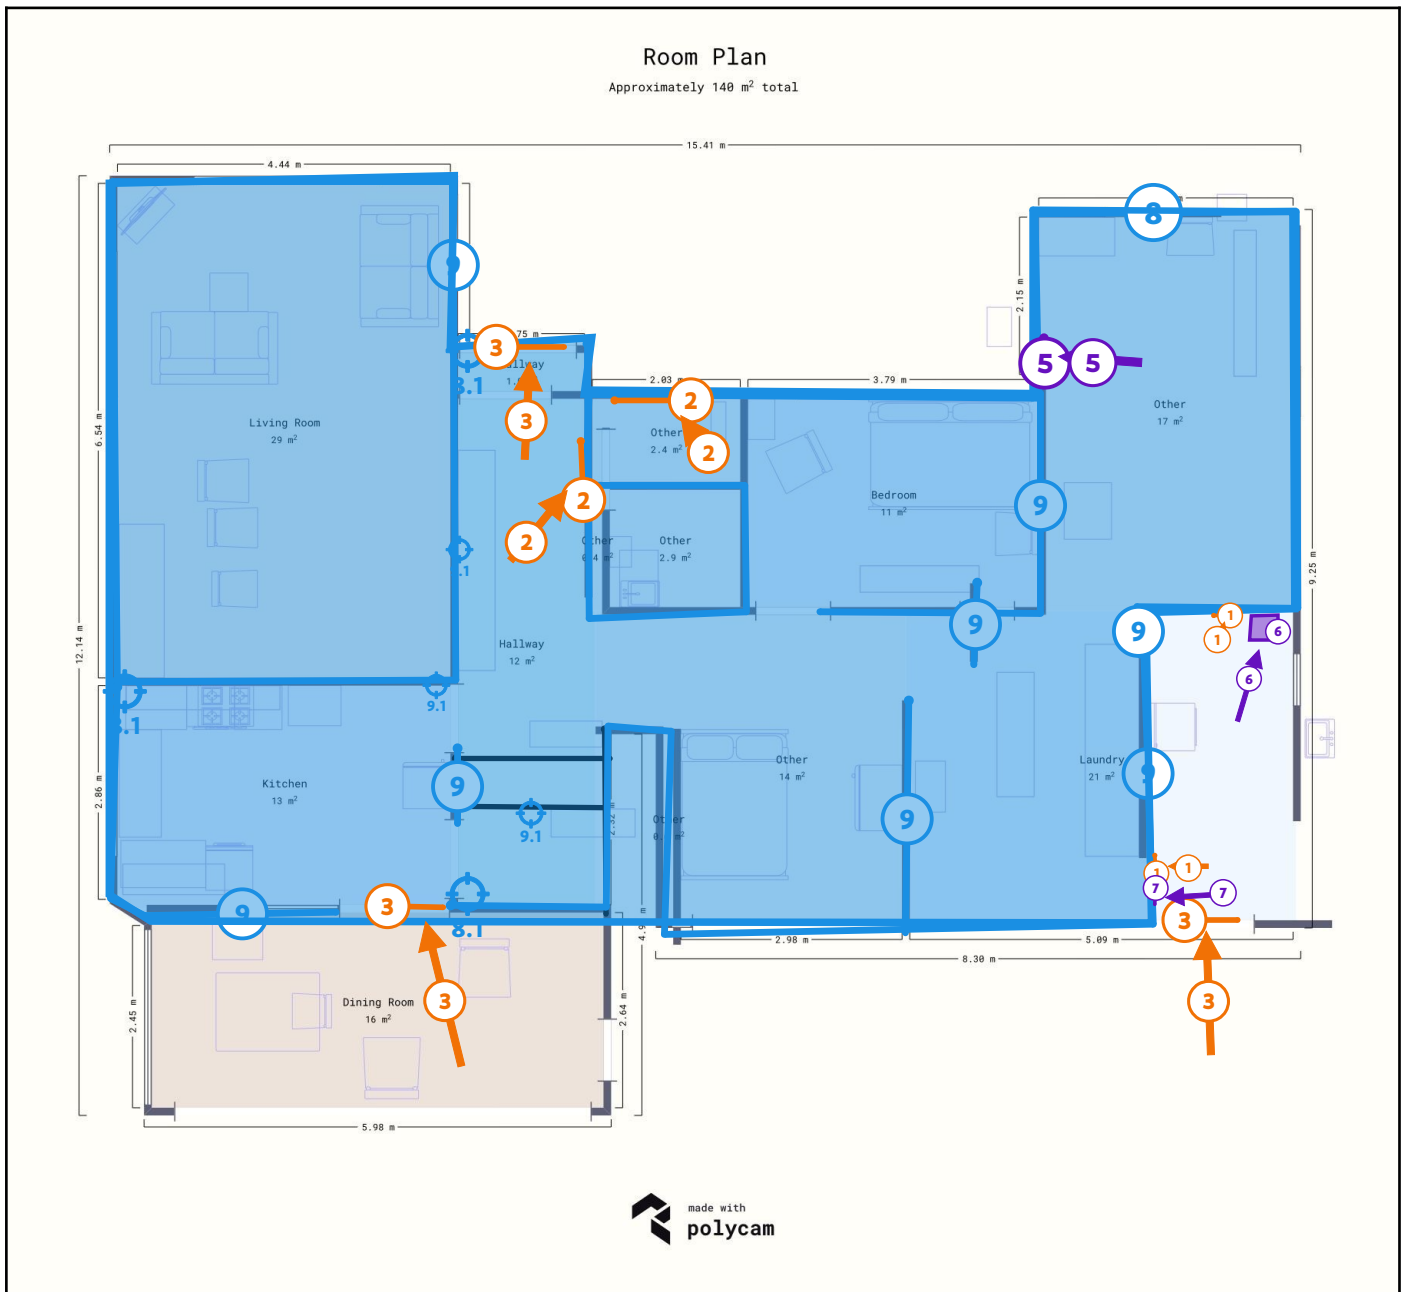
# Plan 1.1: Gelijkvloers

Beschrijving	Type	Actie
1. Schakelaars	Asbestmateriaal	Verwijderen
2. Verwarmingen	Asbestmateriaal	Verwijderen
3. Glasalplaten deuren	Asbestmateriaal	Verwijderen
5. Elektrische teller	Advies	-

6. Gasketel	Advies	-
7. Gasteller	Advies	-
8. Pleisterwerk plafond	Geen asbest	-
8.1 Code: 002	Mengmonster	-
9. Pleisterwerk muren	Geen asbest	-
9.1 Code: 001	Mengmonster	-

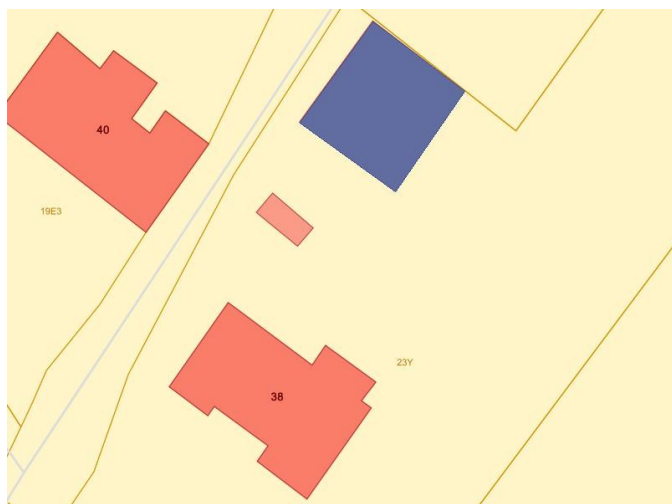
## Zone 3: Hangar

**1 Asbestmateriaal**

**1 Geen asbest**

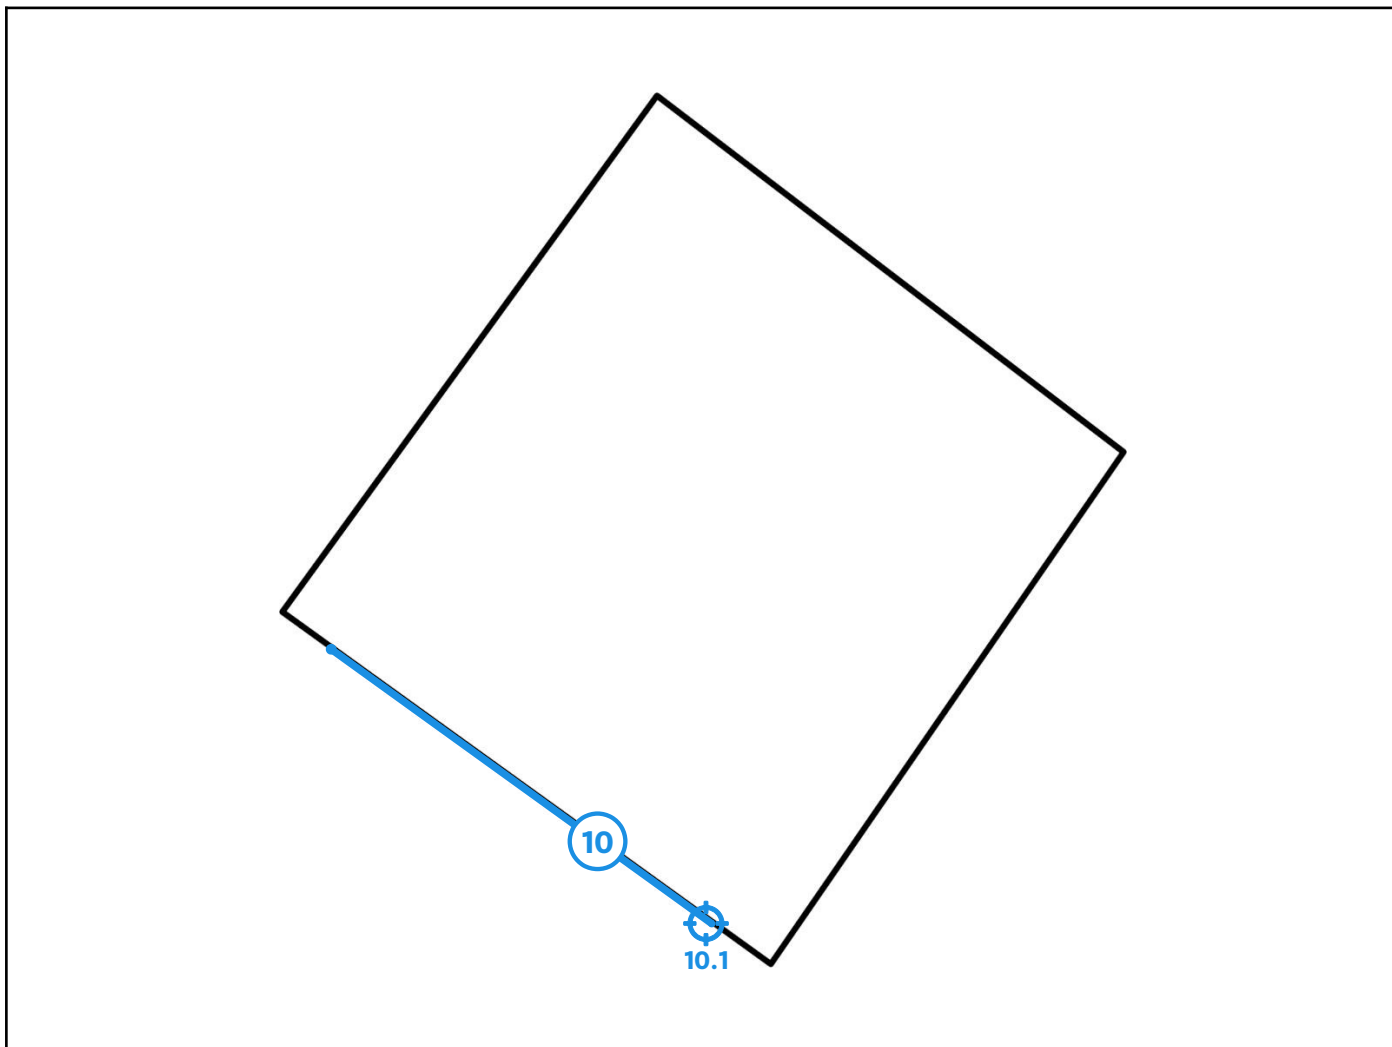
## Plan 3.1: Bovenaanzicht

Beschrijving	Type	Actie
10. Roofing zijkant hangar	Geen asbest	-
10.1 Code: 003	Puntmonster	-

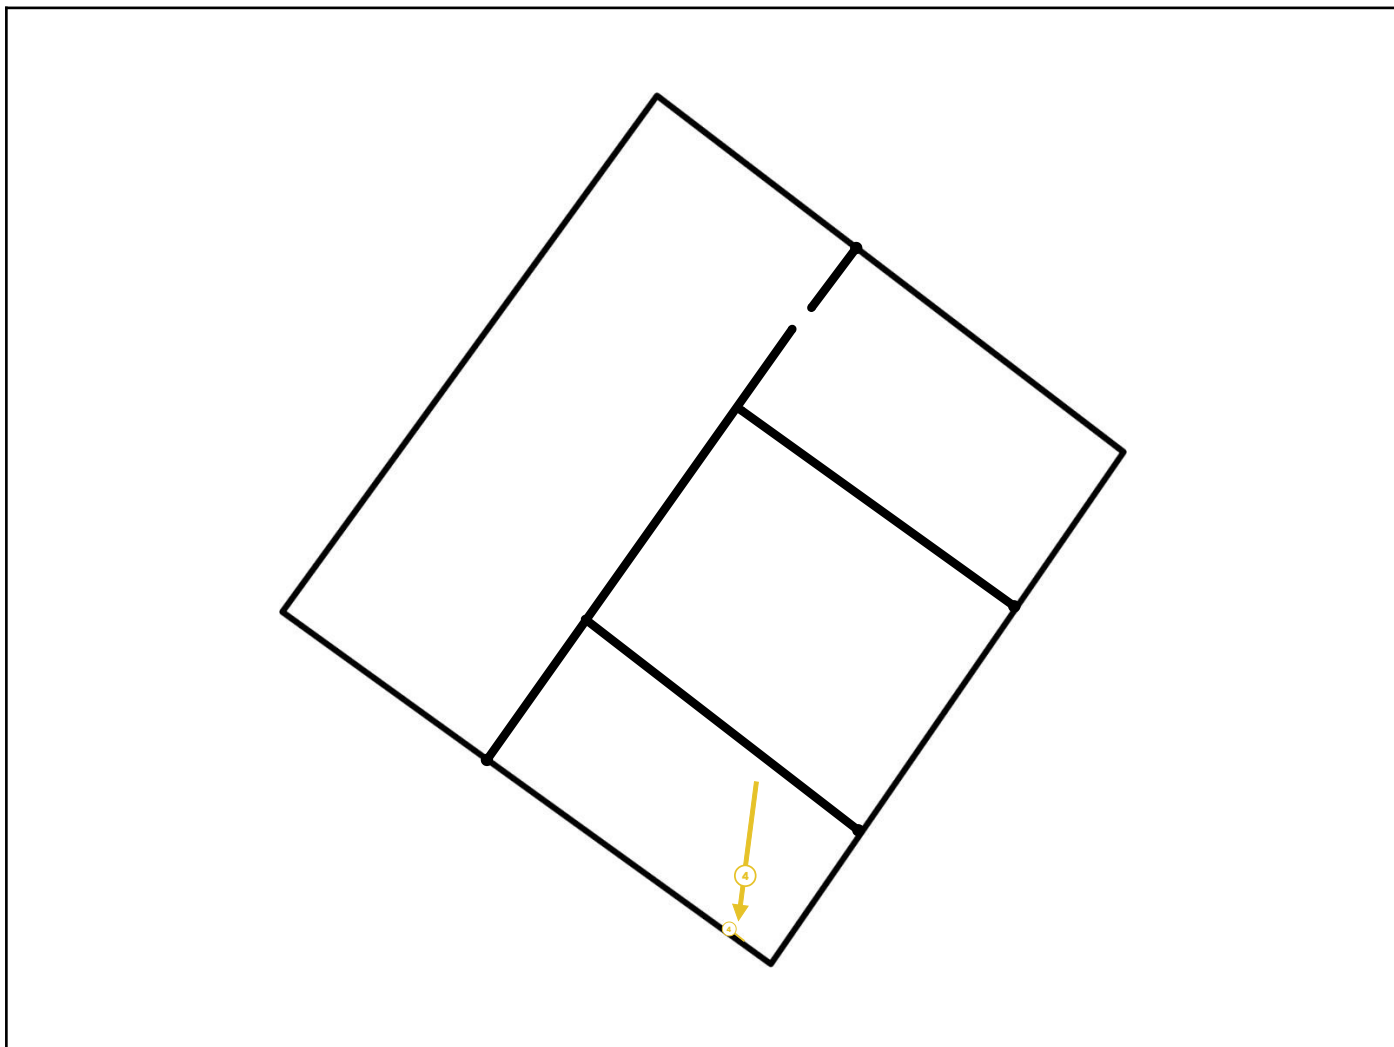
## Plan 3.2: Grondplan

Beschrijving	Type	Actie
4. Installatie elektrische afsluiting	Asbestmateriaal	Zorgvuldig beheren
