Asbestinventarisatetest

J. B. Woutersstraat 25, 1652 Beersel

Attestnummer : 20240401-000005.000

Uitgegeven op : 01.04.2024

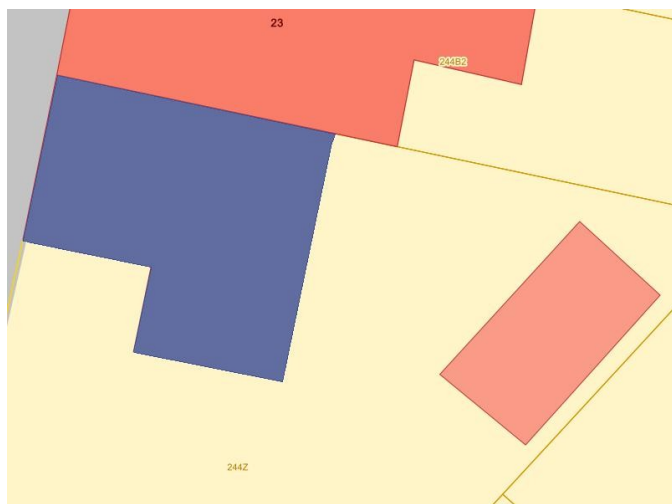
Zone 1: Huis

- 0 Asbestmaterialen
- 0 Beperkingen
- 0 Uitsluitingen
- 0 Roerende goederen
- 0 Puin, steenslag, (water)bodem
- 2 Adviezen**
- 1 Geen asbest**

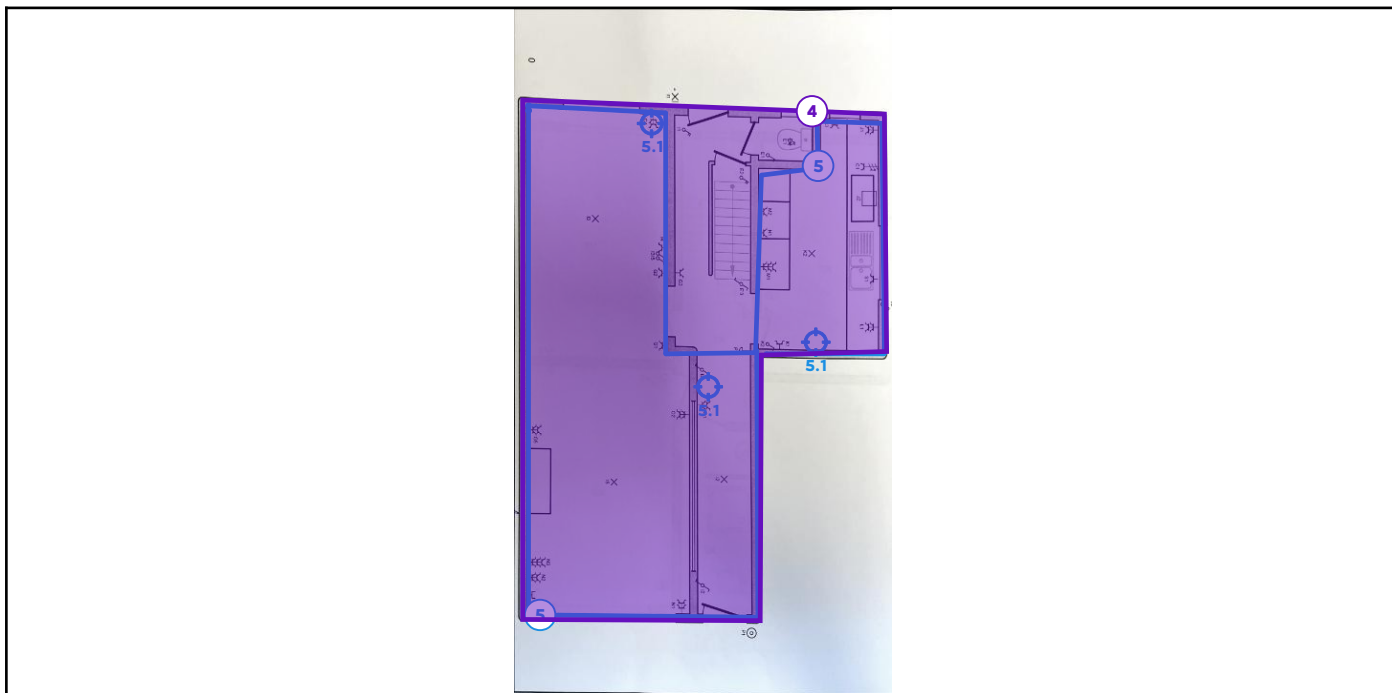
Plan 1.1: Plan gelijkvloers

Beschrijving	Type	Actie
4. vals plafond	Advies	-
5. Pleisterwerk muren	Geen asbest	-
5.1 Code: 001	Mengmonster	-

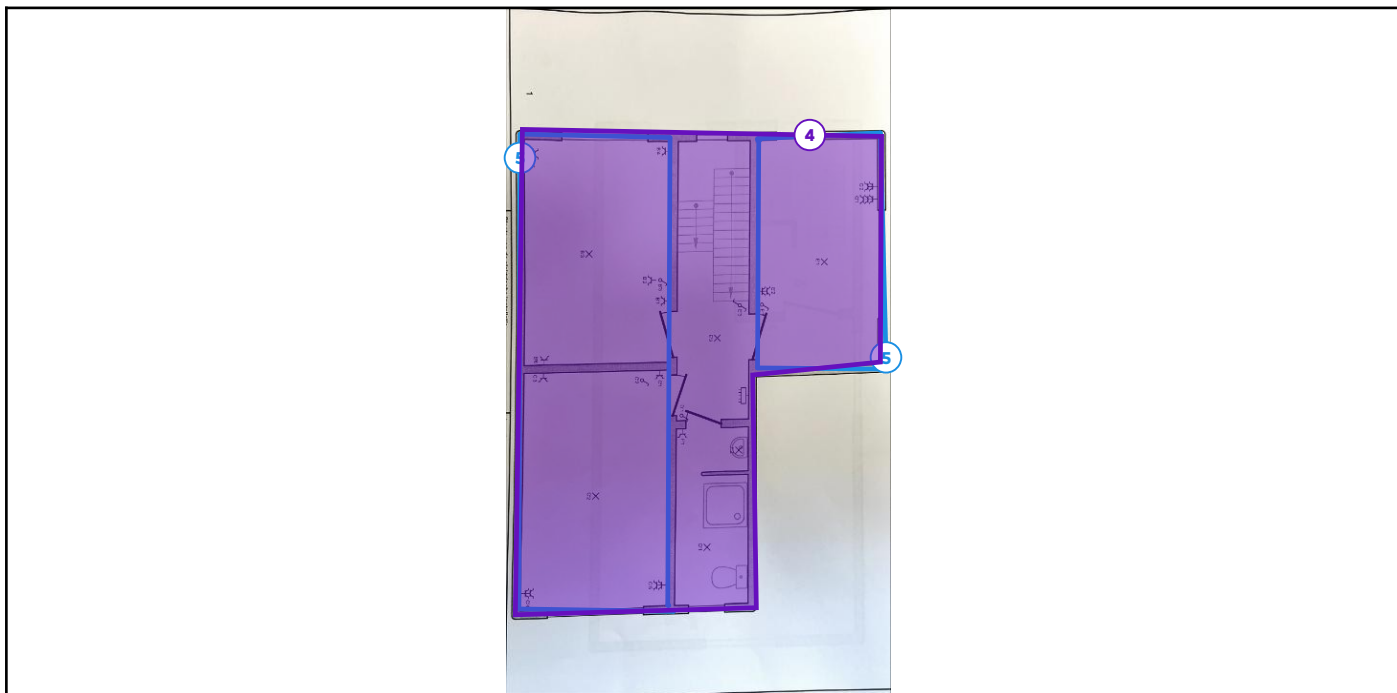
Plan 1.2: Plan eerste verdieping

Beschrijving	Type	Actie
4. vals plafond	Advies	-
5. Pleisterwerk muren	Geen asbest	-

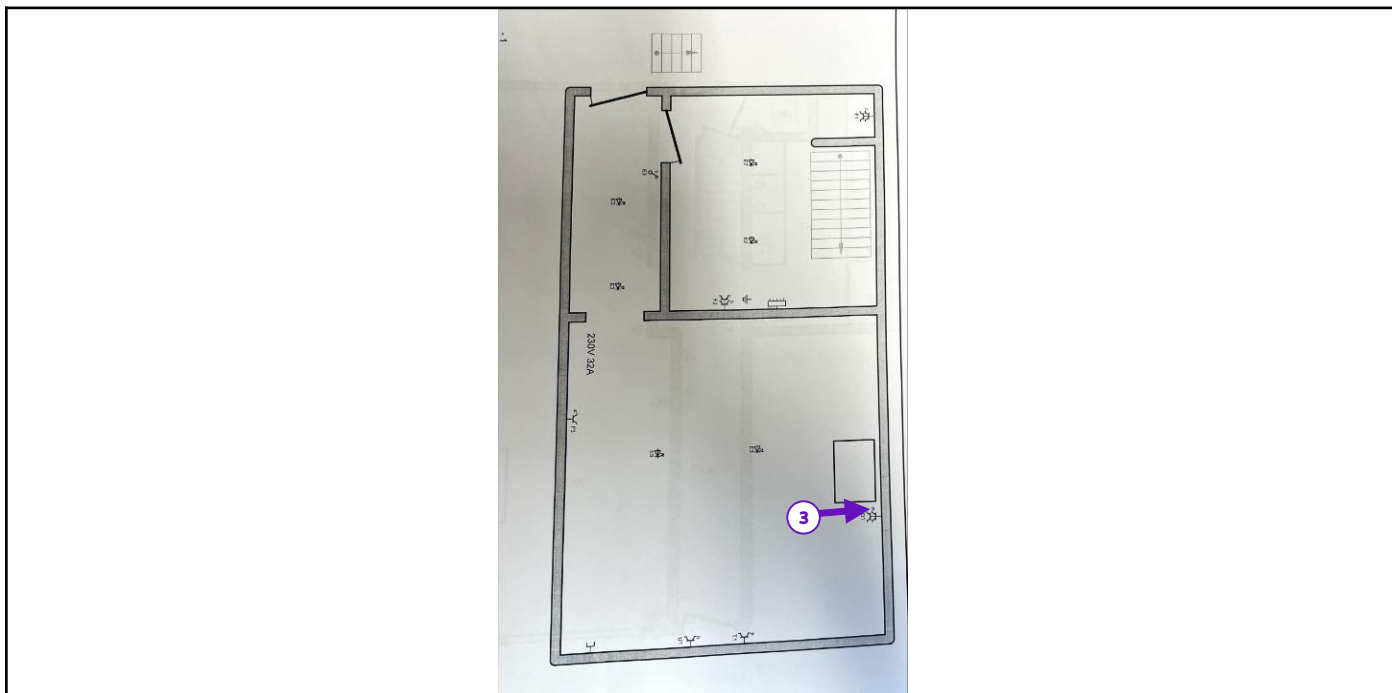
Plan 1.3: Plan kelder

Beschrijving	Type	Actie
3. Verwarmingsketel zonder risicobouwjaar	Advies	-

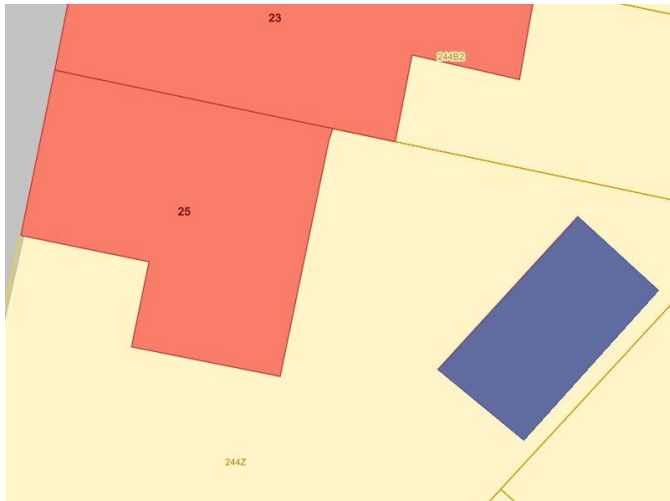
Zone 2: Garage

- 2 Asbestmaterialen**
- 0 Beperkingen
- 0 Uitsluitingen
- 0 Roerende goederen
- 0 Puin, steenslag, (water)bodem
- 0 Adviezen
- 0 Geen asbest
