# Asbestinventarisatetest

Molenstraat 49, 1570 Galmaarden

Attestnummer : 20240209-000085.000

## Niet-asbestveilig

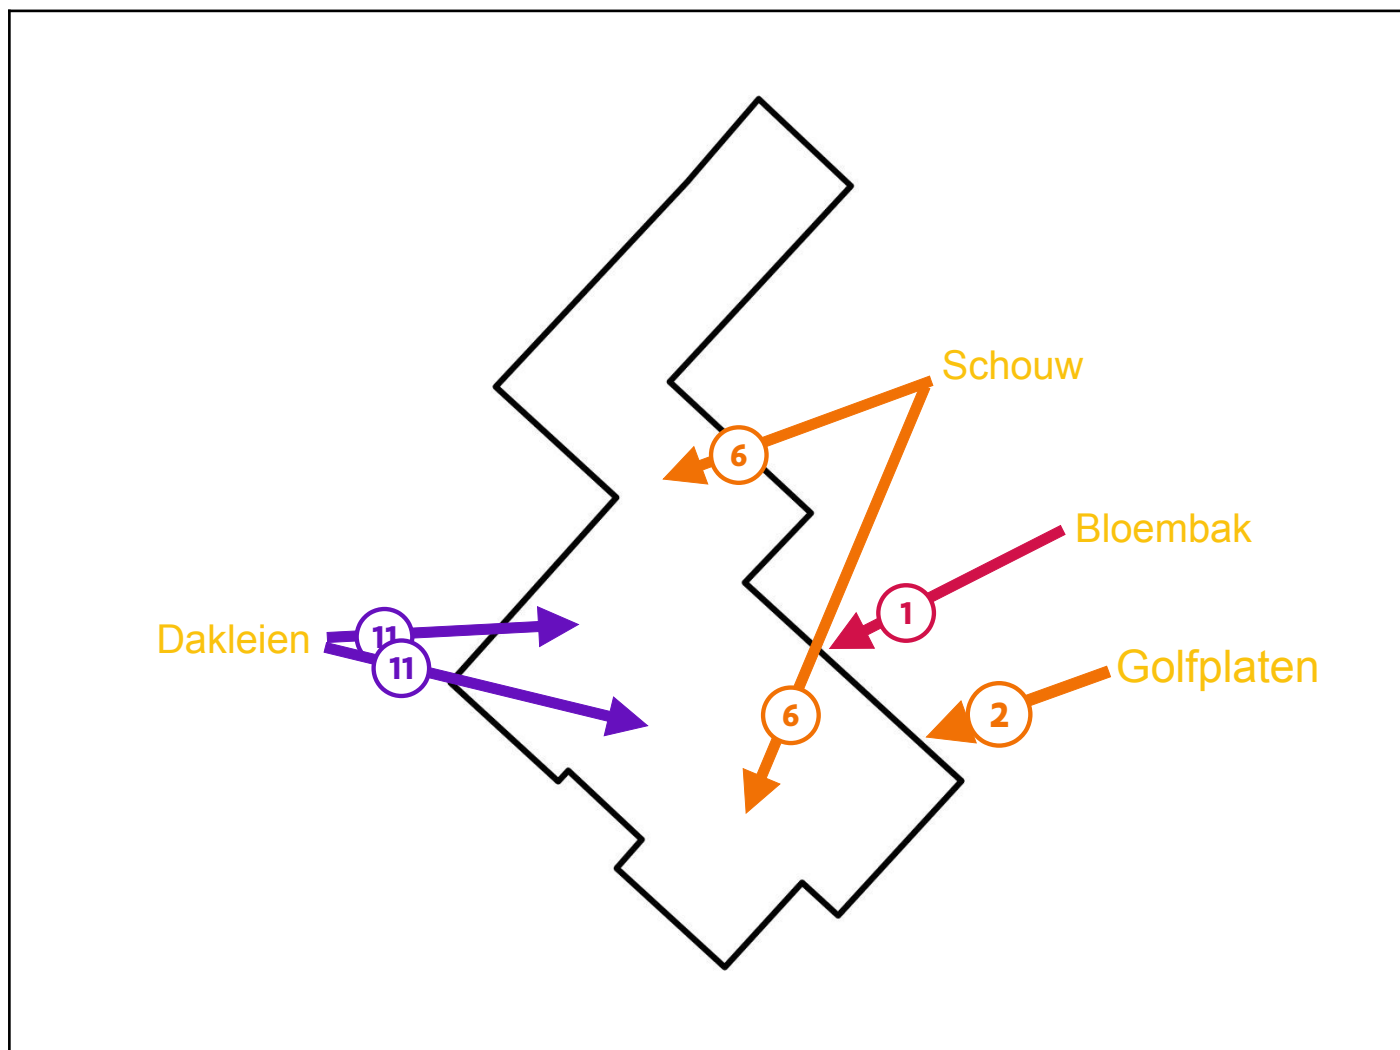
## Plan 1.1: Plan buitenschil

Beschrijving	Type	Actie
1. Bloembak	Asbestmateriaal	Dringend verwijderen
2. Golfplaten achterkant woning	Asbestmateriaal	Verwijderen
6. Schouw in vezelcement	Asbestmateriaal	Verwijderen
11. Dakleien	Advies	-

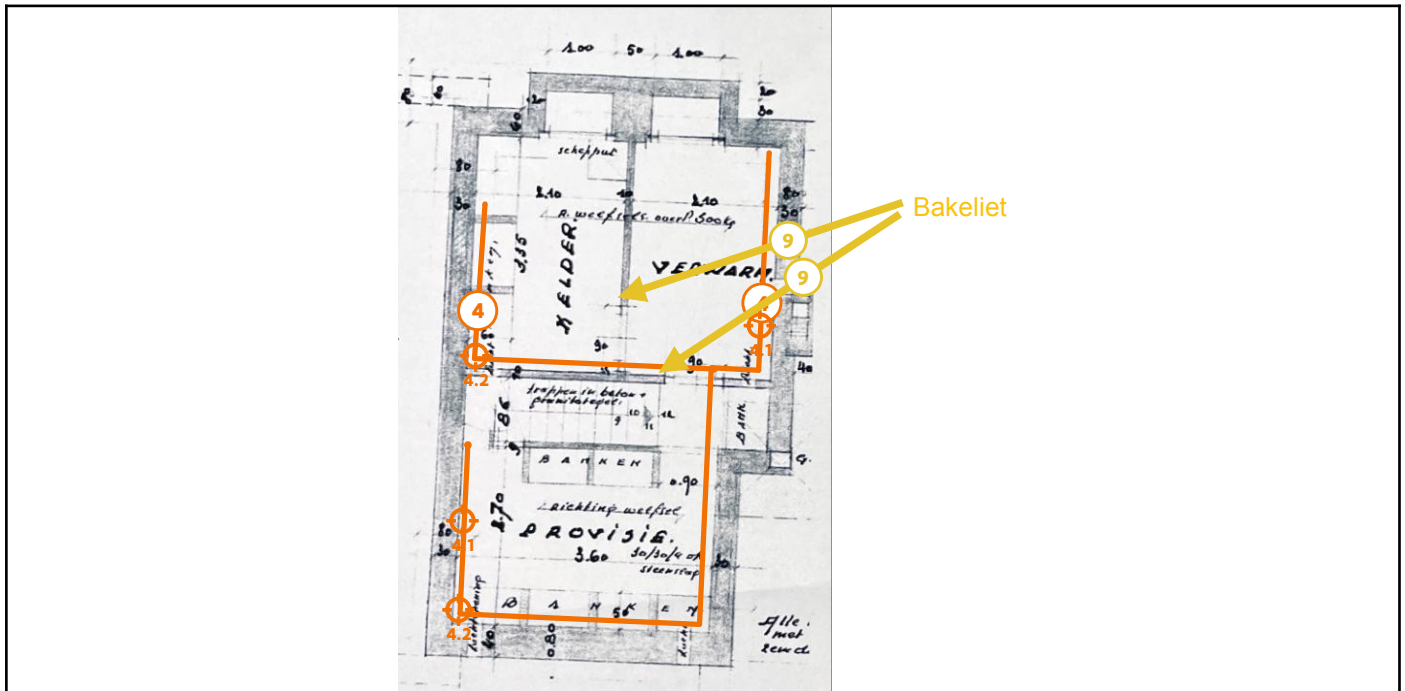
## Plan 1.2: Plan kelder

Beschrijving	Type	Actie
4. Thermische isolatie buizen recht en bocht	Asbestmateriaal	<b>Verwijderen</b>
4.1 Code: 0677987AK	Mengmonster	-
4.2 Code: 0677988AK	Mengmonster	-
9. Bakelieten toepassingen kelder	Asbestmateriaal	<b>Zorgvuldig beheren</b>

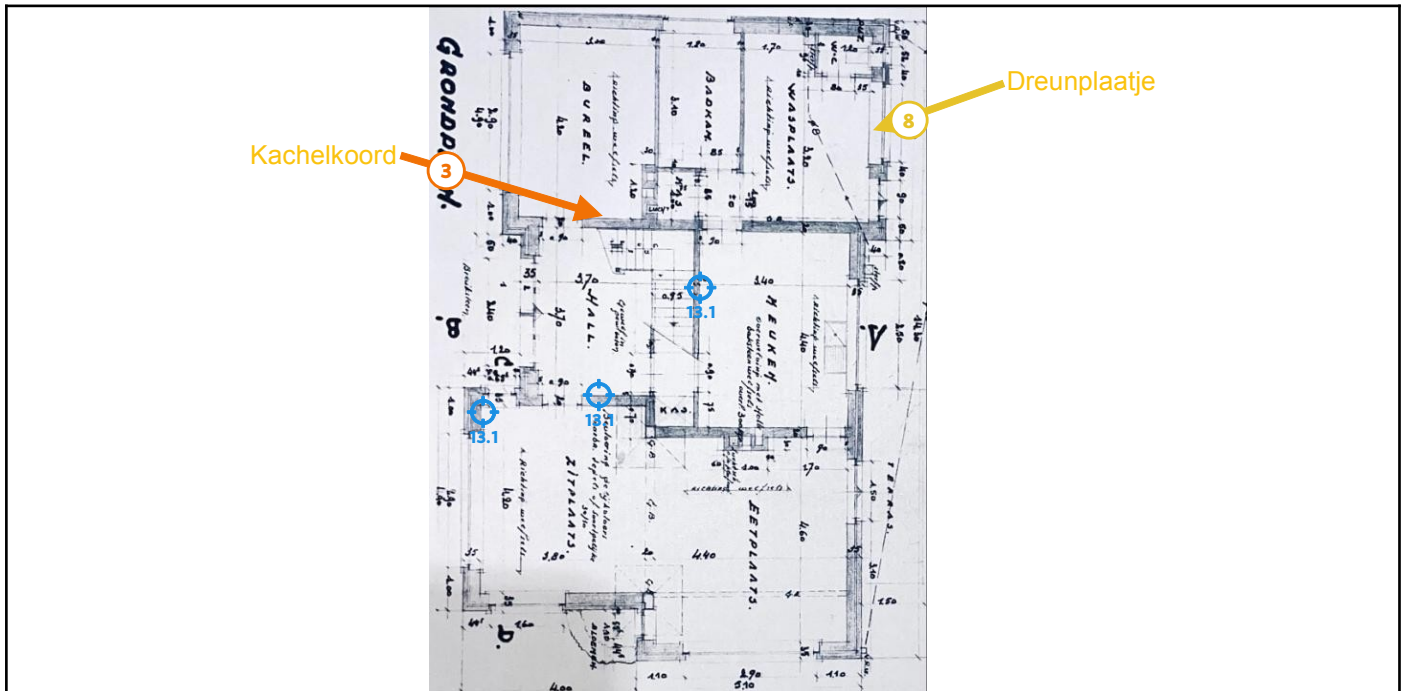
## Plan 1.3: Plan gelijkvloers

Beschrijving	Type	Actie
3. Kachelkoord	Asbestmateriaal	Verwijderen
8. Dreunplaatje lavabo	Asbestmateriaal	Zorgvuldig beheren
13. Pleisterwerk muren	Geen asbest	-
13.1 Code: 0677986AK	Mengmonster	-

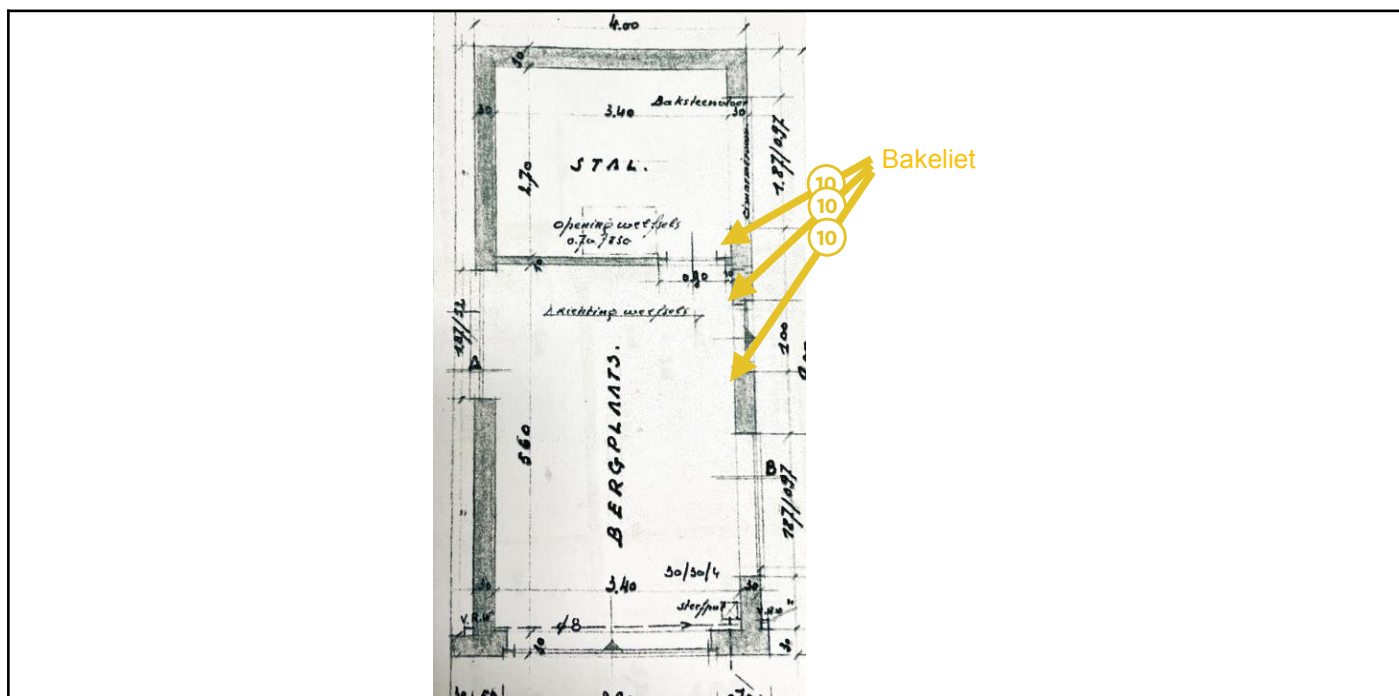
## Plan 1.4: Plan linker zijvleugel

Beschrijving	Type	Actie
10. Bakelieten toepassingen linker zijvleugel	Asbestmateriaal	Zorgvuldig beheren

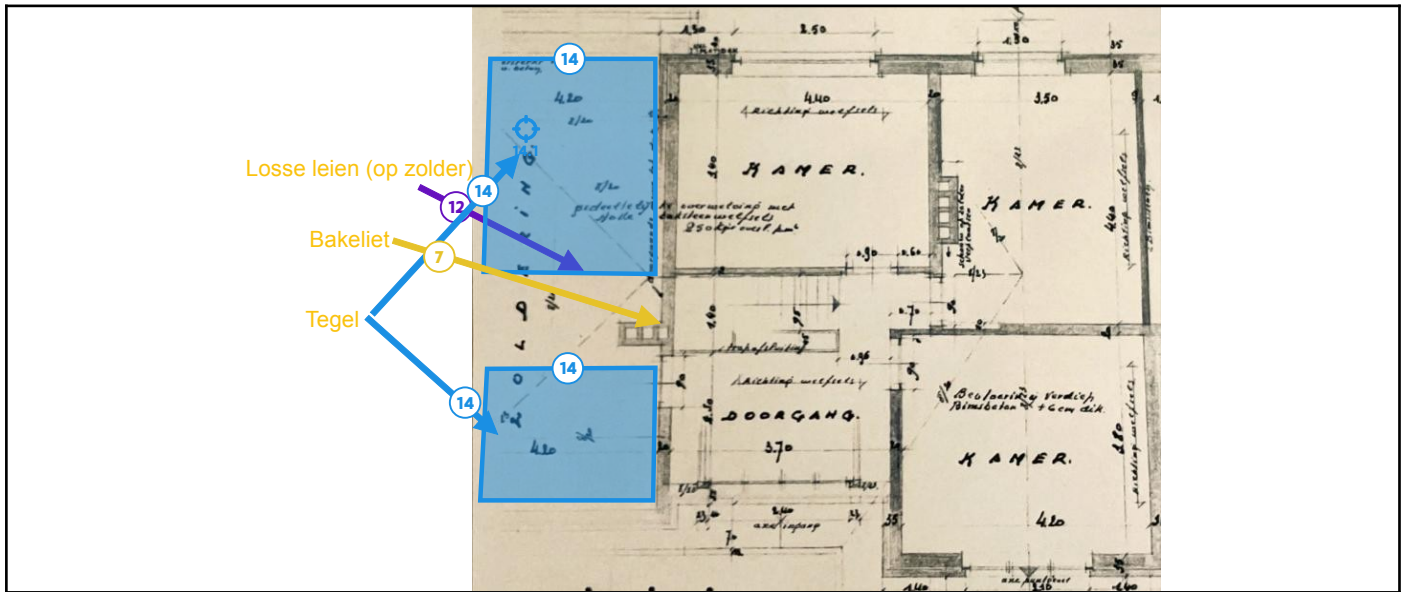
# Plan 1.5: Plan 1e verdieping

Beschrijving	Type	Actie
7. Bakelieten toepassingen zolder	Asbestmateriaal	Zorgvuldig beheren
12. Losse leien op zolder	Advies	-
14. Tegel	Geen asbest	-
14.1 Code: 0677760AK	Puntmonster	-

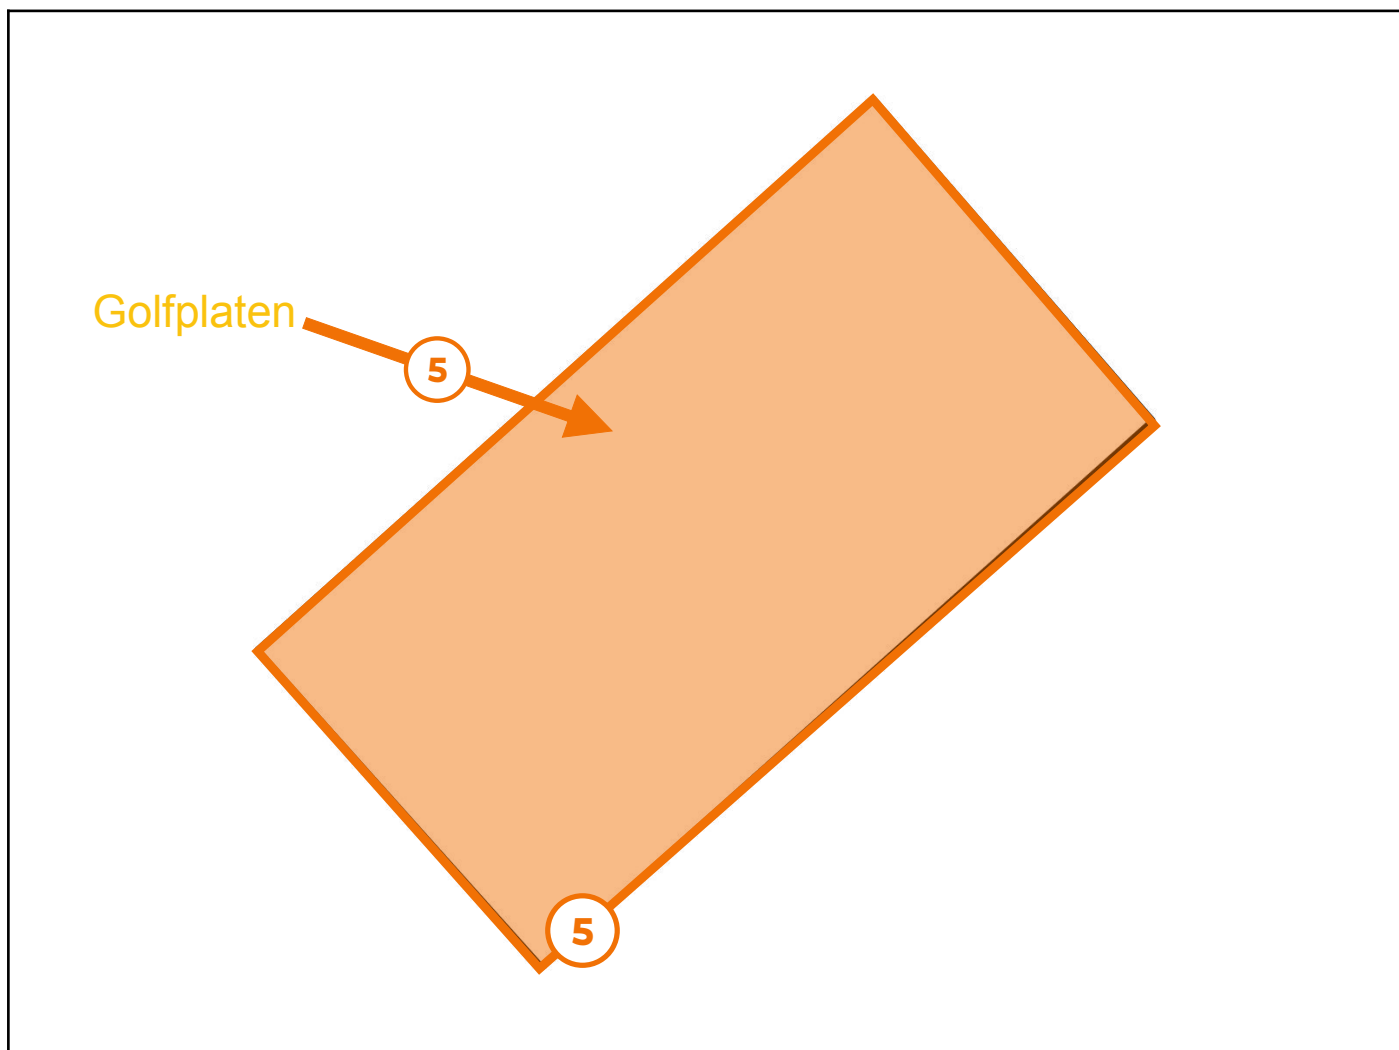
## Plan 2.1: Plan bijgebouw 1

Beschrijving	Type	Actie
5. Golfplaten bijgebouw	Asbestmateriaal	<a href="#">Verwijderen</a>

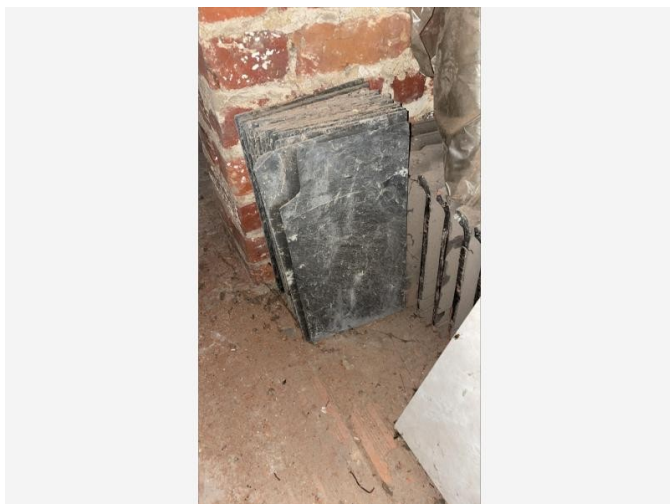
Vrije foto

Identificatiemethode	Redelijk vermoeden
(Asbest)materiaal	Dak- en gevelbekleding - Lei, shingle
Bindmiddel	Cement
Gebondenheid bindmiddel	Hecht
