Asbestinventarisatetest

Tuitenbergstraat 79, 1750 Lennik

Attestnummer : 20231001-000088.000

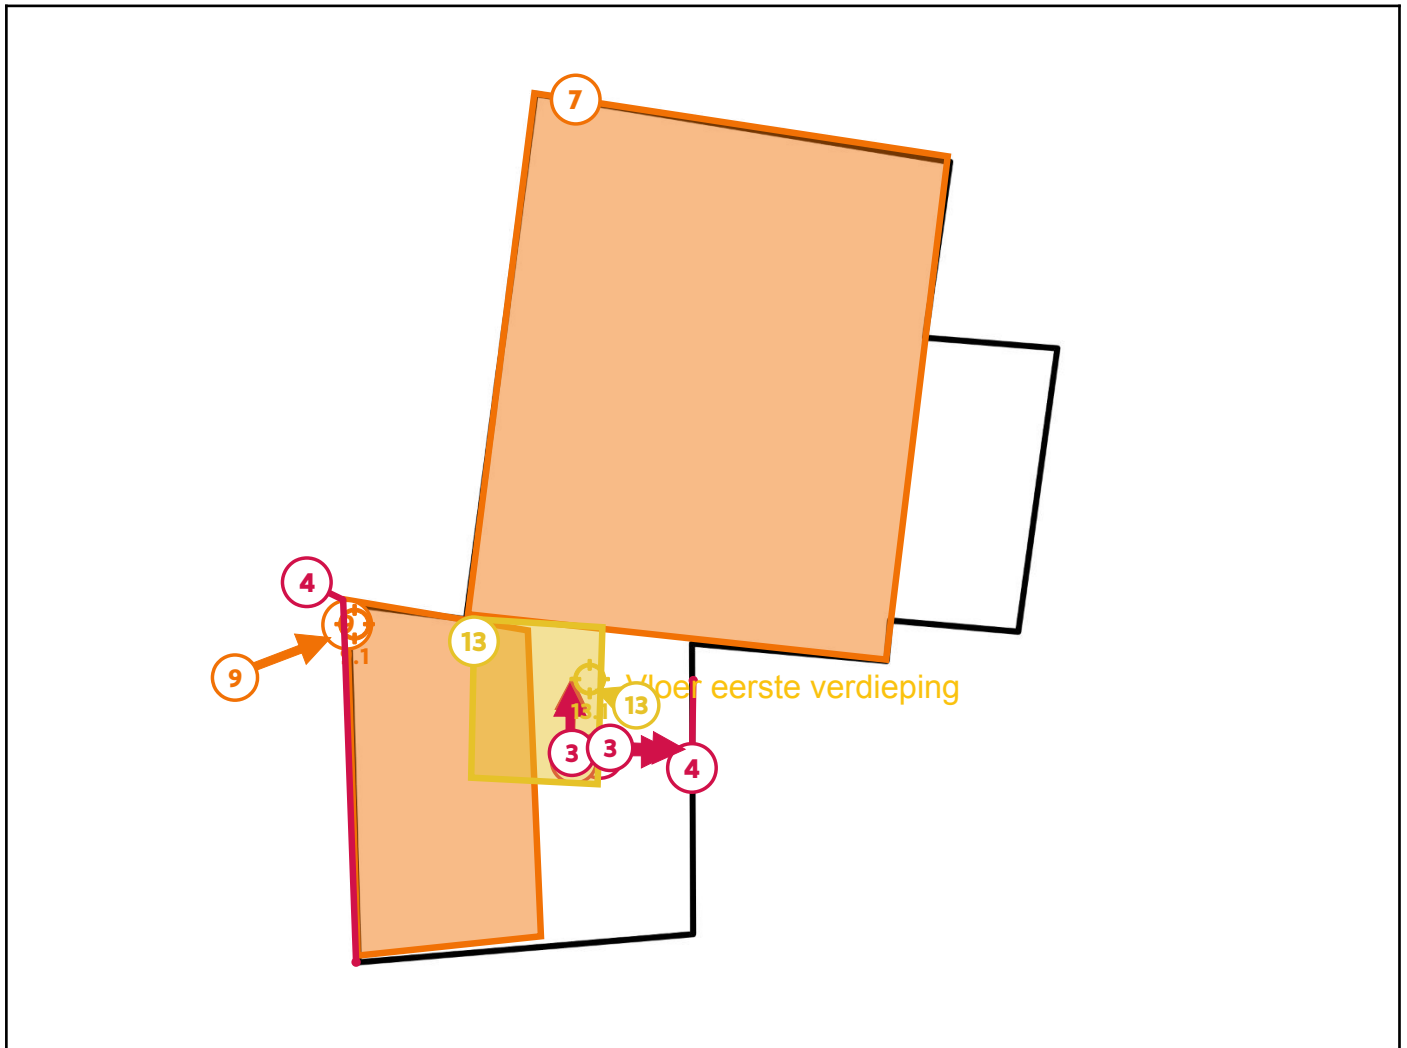
Plan 1.1: Hoofdgebouw plan

Beschrijving	Type	Actie
3. losse leien stal	Asbestmateriaal	Dringend verwijderen
4. Dakgoot en afvoerbuïs	Asbestmateriaal	Dringend verwijderen
7. Dakleien	Asbestmateriaal	Verwijderen
9. Golfplaat stal	Asbestmateriaal	Verwijderen
9.1 Code: 7895421	Puntmonster	-
13. Roofing bijgebouw	Asbestmateriaal	Zorgvuldig beheren
13.1 Code: 7895423	Puntmonster	-

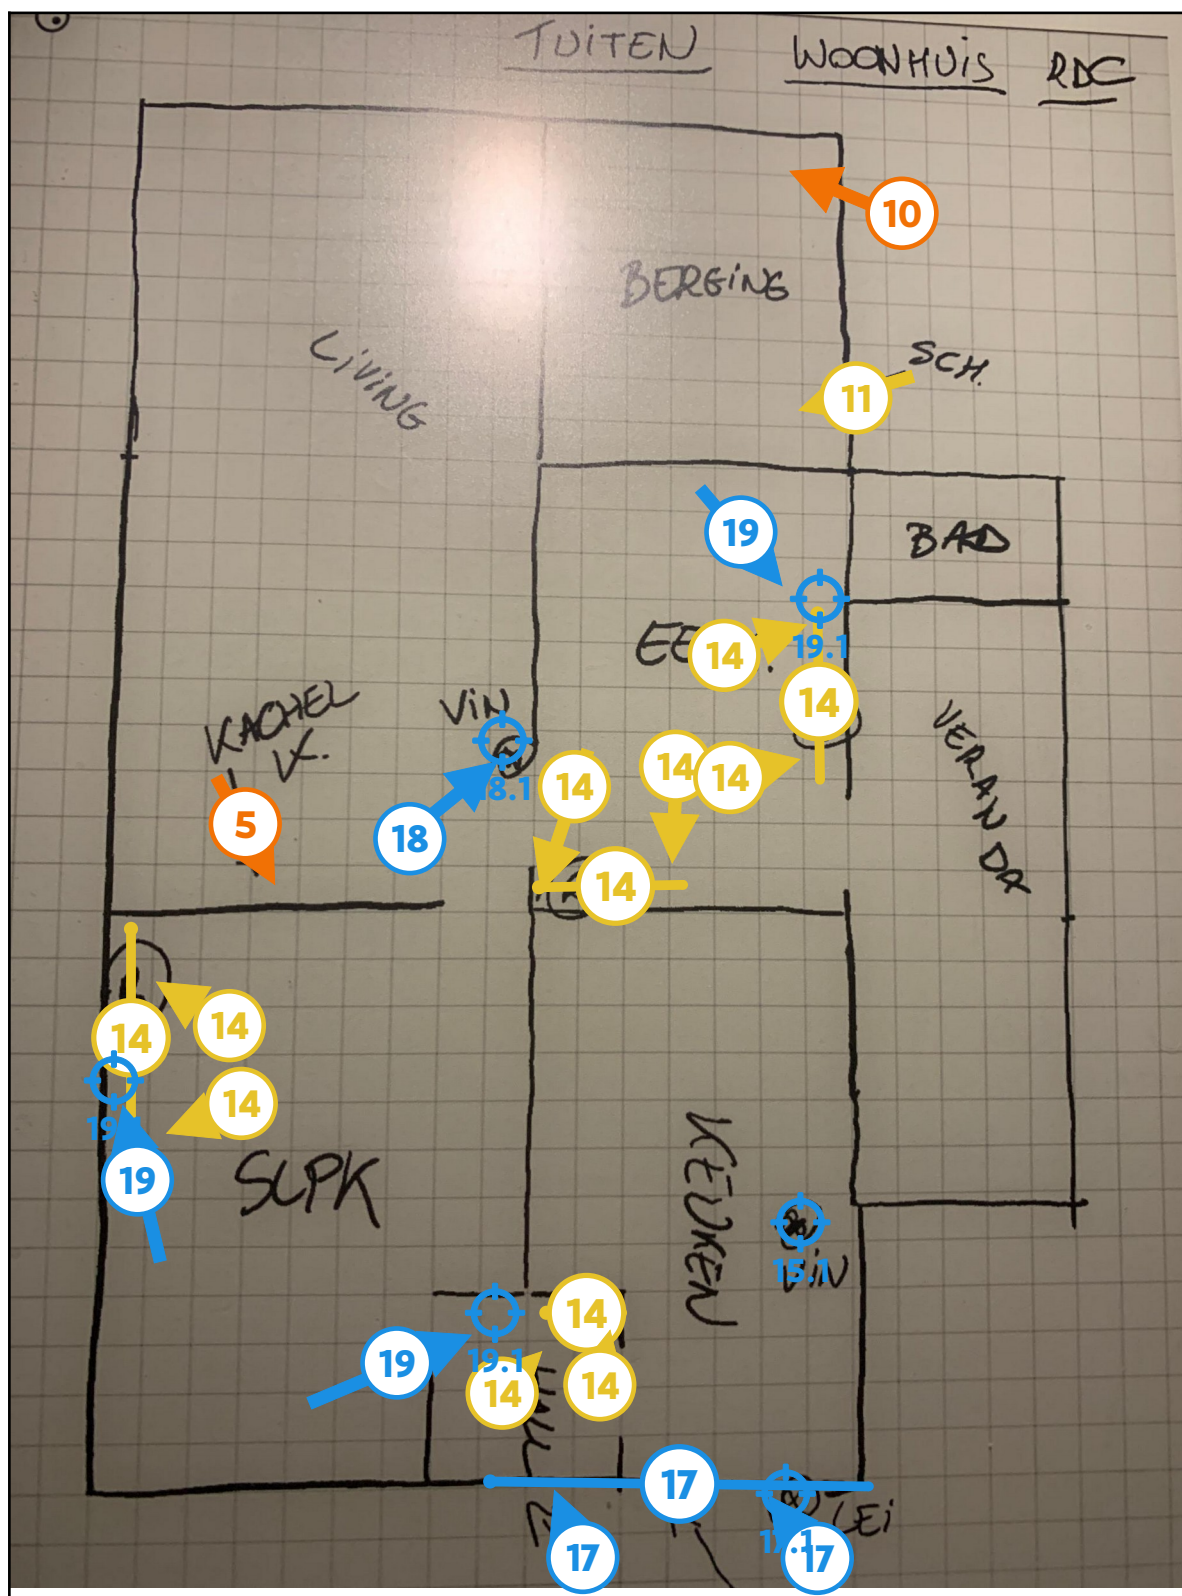
Plan 1.2: IMG_3328

5. Kachelkoord living	Asbestmateriaal	Verwijderen
10. Schoorsteenbuis	Asbestmateriaal	Verwijderen
11. Schakelaar berging	Asbestmateriaal	Zorgvuldig beheren
14. Pakkingen radiatoren	Asbestmateriaal	Zorgvuldig beheren
15. Vinyl keukenkasten	Geen asbest	-
15.1 Code: 7895419	Puntmonster	-
17. Leien gevel tuinzijde	Geen asbest	-
17.1 Code: 7895422	Puntmonster	-
18. Vloerzeil living	Geen asbest	-
18.1 Code: 7895420	Puntmonster	-
19. Pleisterwerk Muur	Geen asbest	-
19.1 Code: 7895418	Mengmonster	-

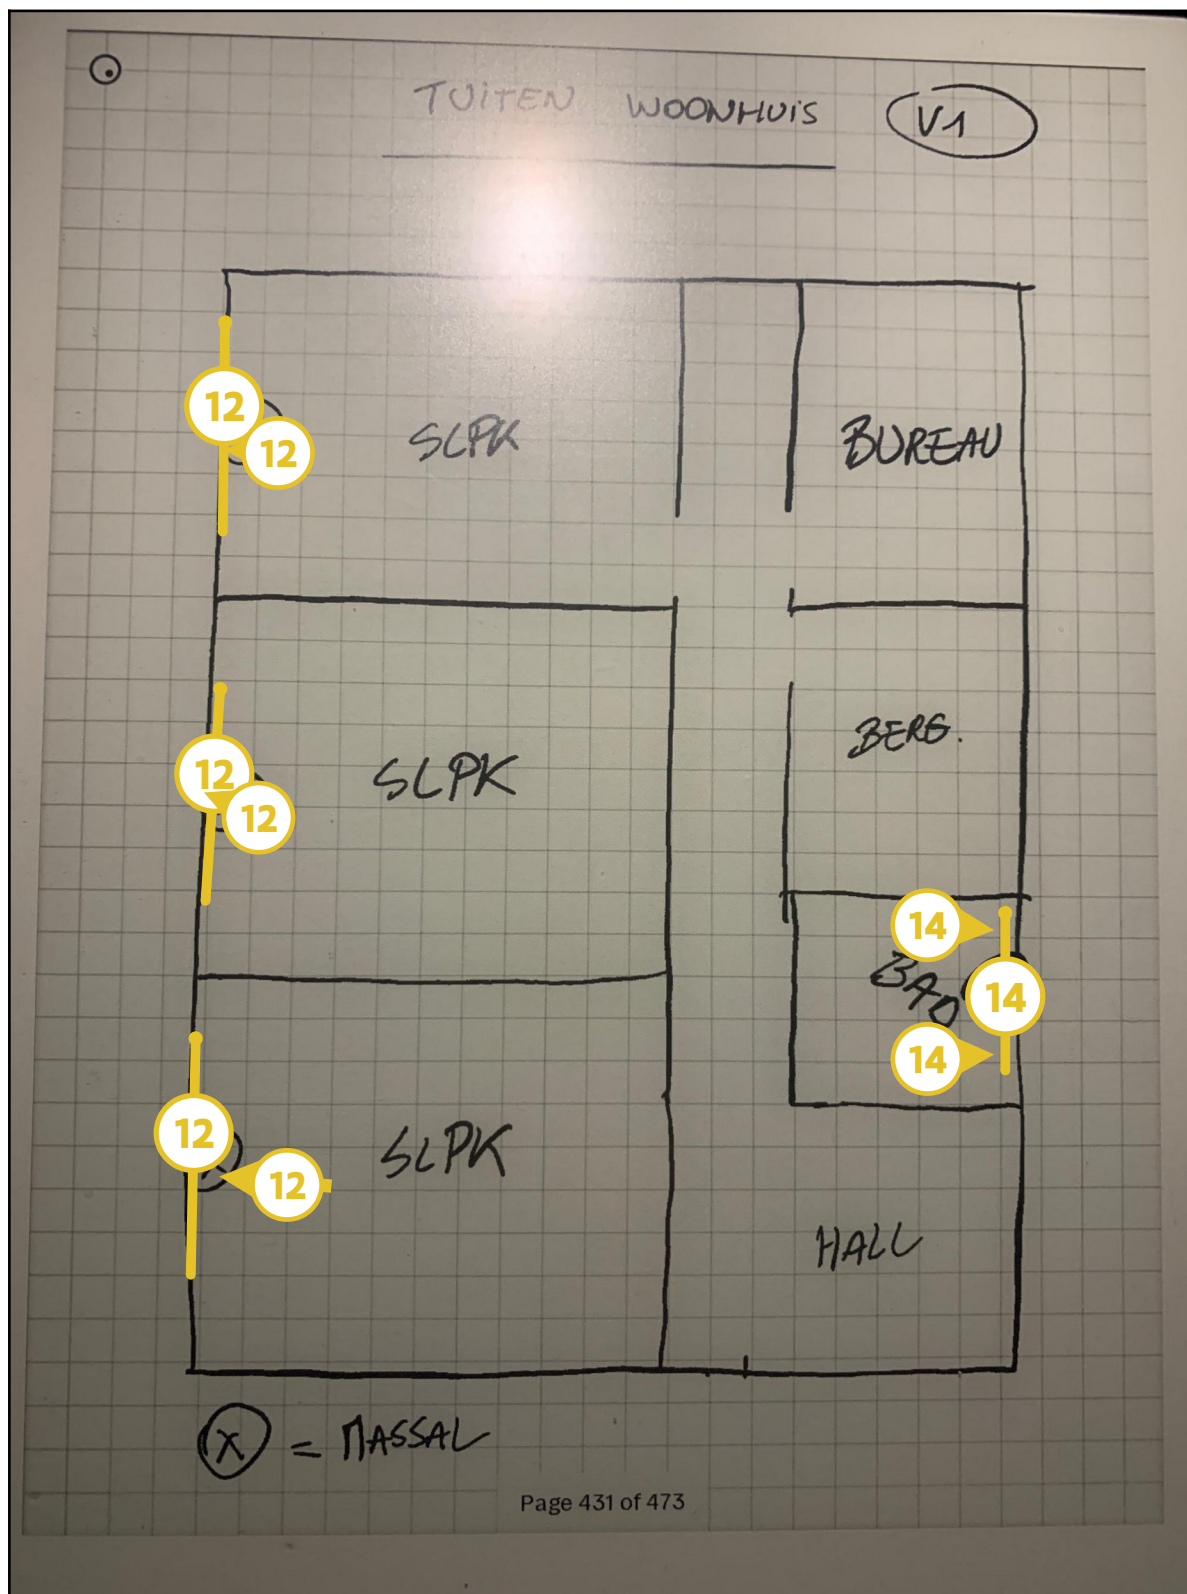
Plan 1.3: IMG_3329

12. Massal vensterbanken binnen	Asbestmateriaal	Zorgvuldig beheren
14. Pakkingen radiatoren	Asbestmateriaal	Zorgvuldig beheren

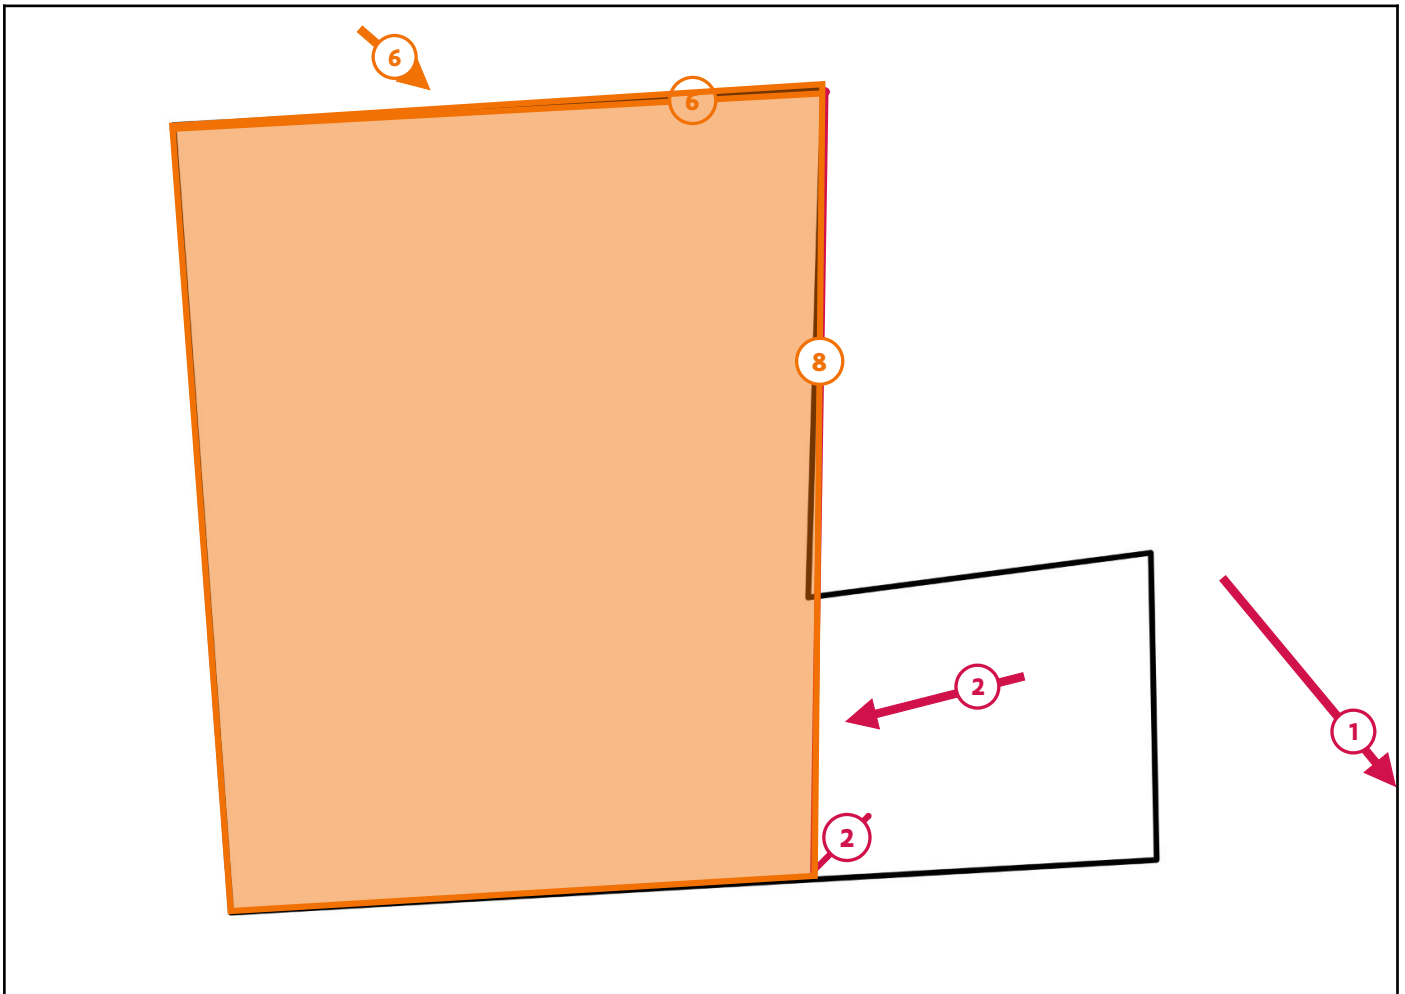
Plan 2.1: Constructie plan

Beschrijving	Type	Actie
1. Resten golfplaat kippenren	Asbestmateriaal	Dringend verwijderen
2. Afvoerbuis, regenton en dakgoot	Asbestmateriaal	Dringend verwijderen
6. gevelplaten stalletje	Asbestmateriaal	Verwijderen
8. Golfplaten stalletje	Asbestmateriaal	Verwijderen

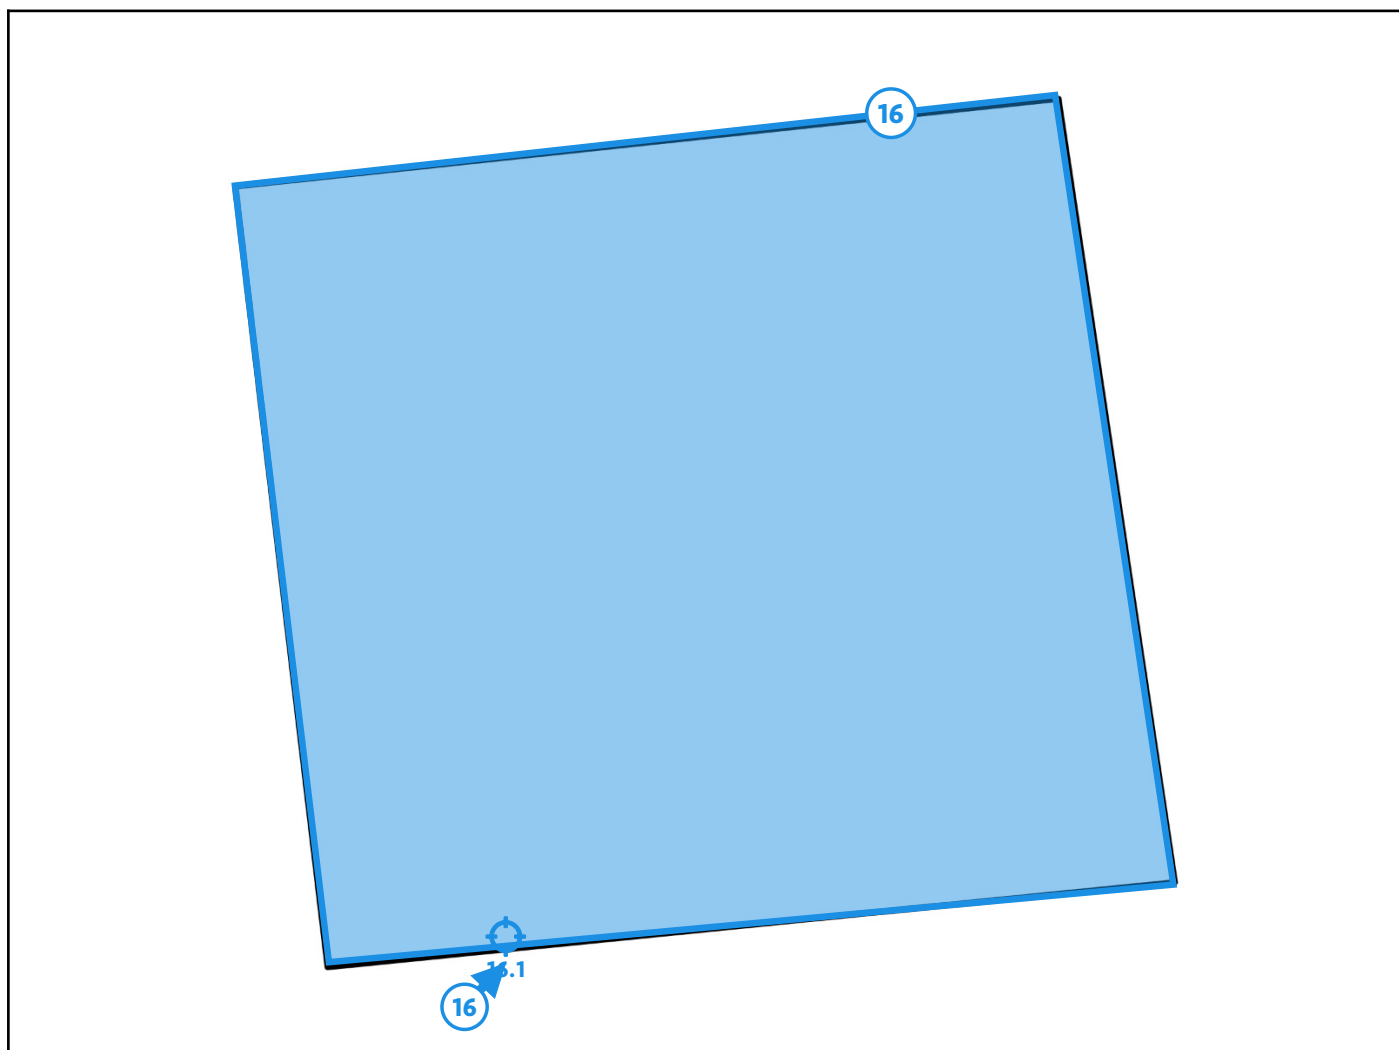
Plan 3.1: Constructie plan

Beschrijving	Type	Actie
16. Shingles tuinhuis	Geen asbest	-
16.1 Code: 7895424	Puntmonster	-
