# Asbestinventarisatetest

Alsebergsesteenweg 636, 1653 Beersel

Attestnummer : 20230214-000303.000

Uitgegeven op : 14.02.2023

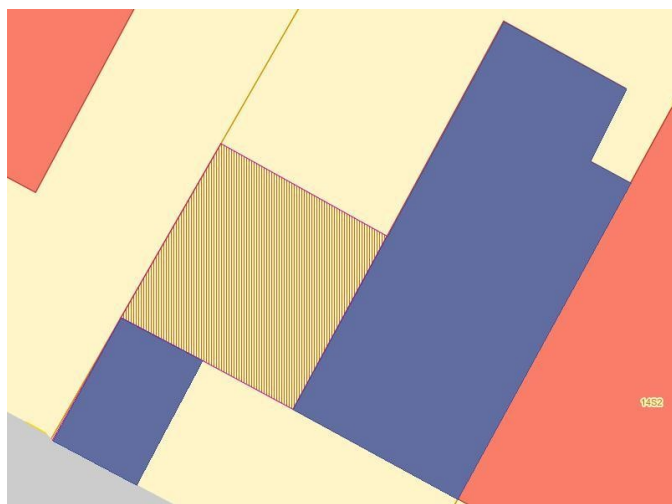
## Zone 1: woning en oprit

**3 Asbestmaterialen**

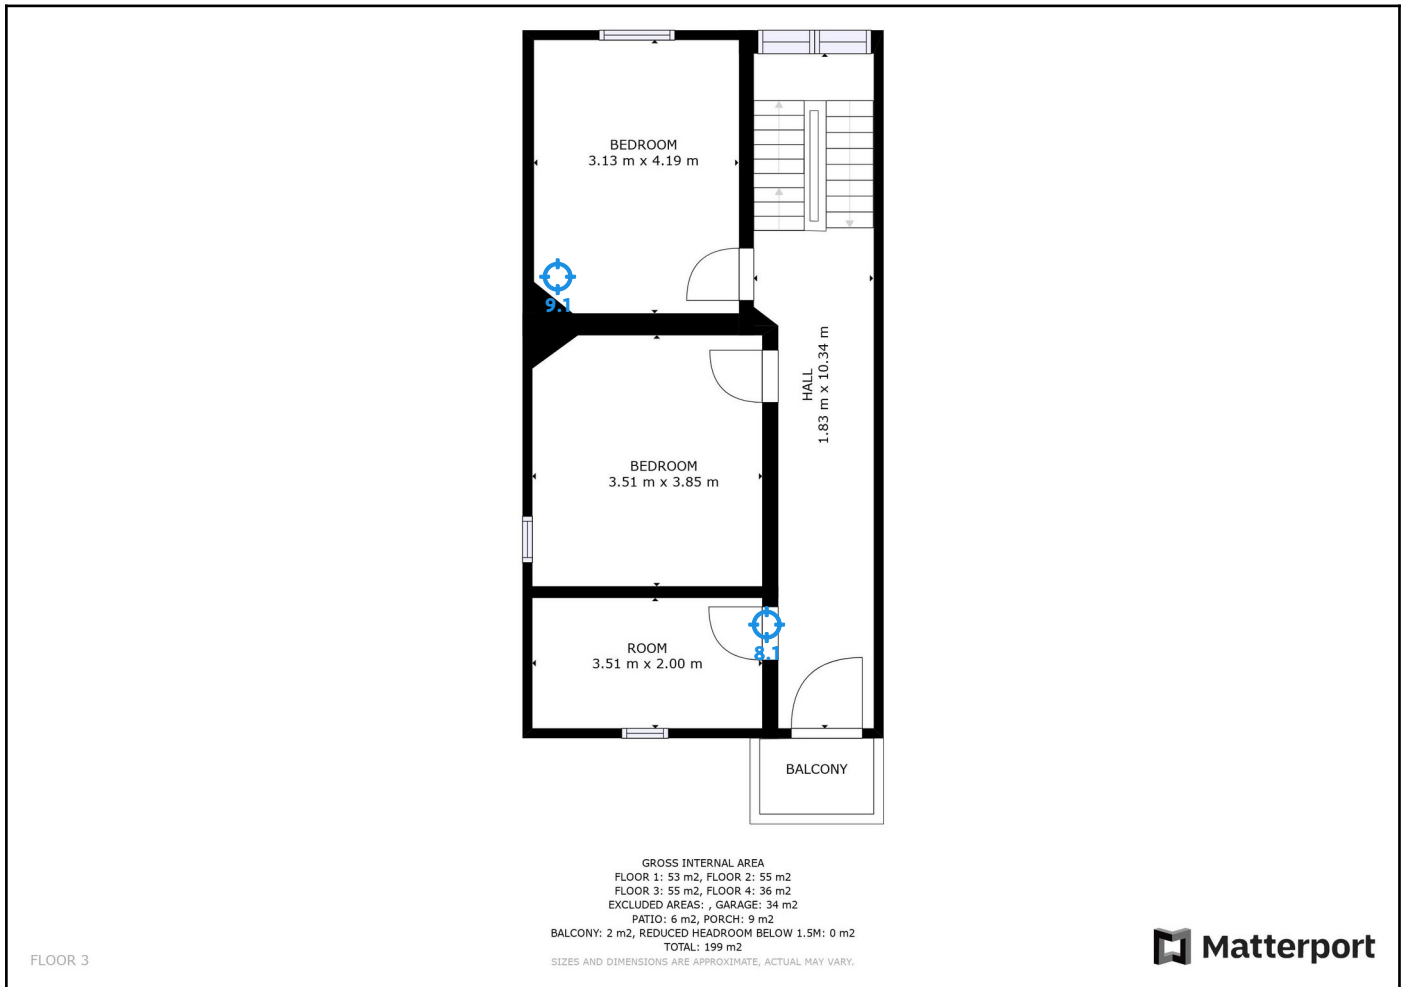
## Plan 1.2: eerste verdieping

Beschrijving	Type	Actie
8. vinyl slaapkamer 2	Geen asbest	-
8.1 Code: 7534936	Puntmonster	-
9. vinyl slaapkamer 1	Geen asbest	-
9.1 Code: 7534938	Puntmonster	-
