Asbestinventarisatetest

Fr. De Greefstraat 40, 1652 Beersel

Attestnummer : 20240308-000399.000

Uitgegeven op : 08.03.2024

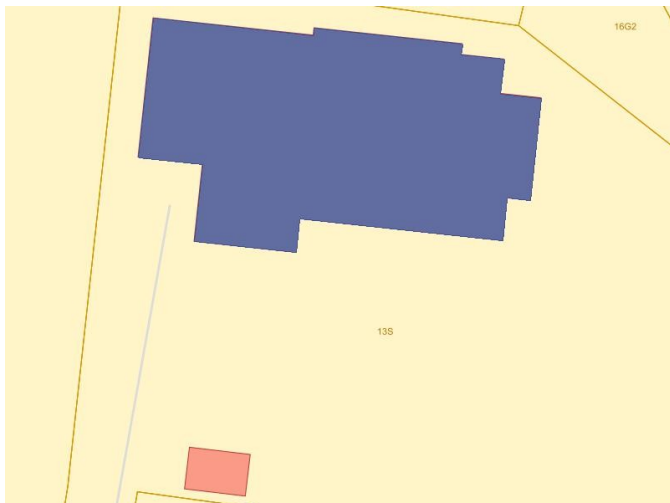
Zone 1: Hoofdgebouw

- 4 Asbestmaterialen**
- 0 Beperkingen
- 0 Uitsluitingen
- 0 Roerende goederen
- 0 Puin, steenslag, (water)bodem
- 0 Adviezen
- 2 Geen asbest**

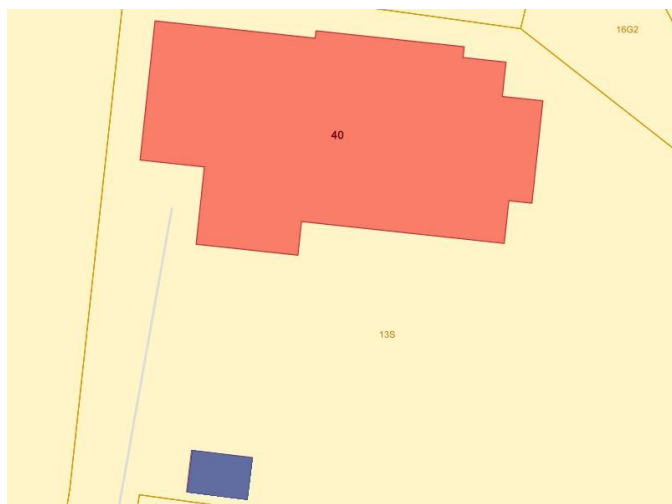
Zone 2: Bijgebouw

- 0 Asbestmaterialen
- 0 Beperkingen
- 0 Uitsluitingen
- 0 Roerende goederen
- 0 Puin, steenslag, (water)bodem
- 0 Adviezen
- 1 Geen asbest**
