Asbestinventarisatetest

Stokerijstraat 15/1, 1502 Halle

Attestnummer : 20240227-000198.000

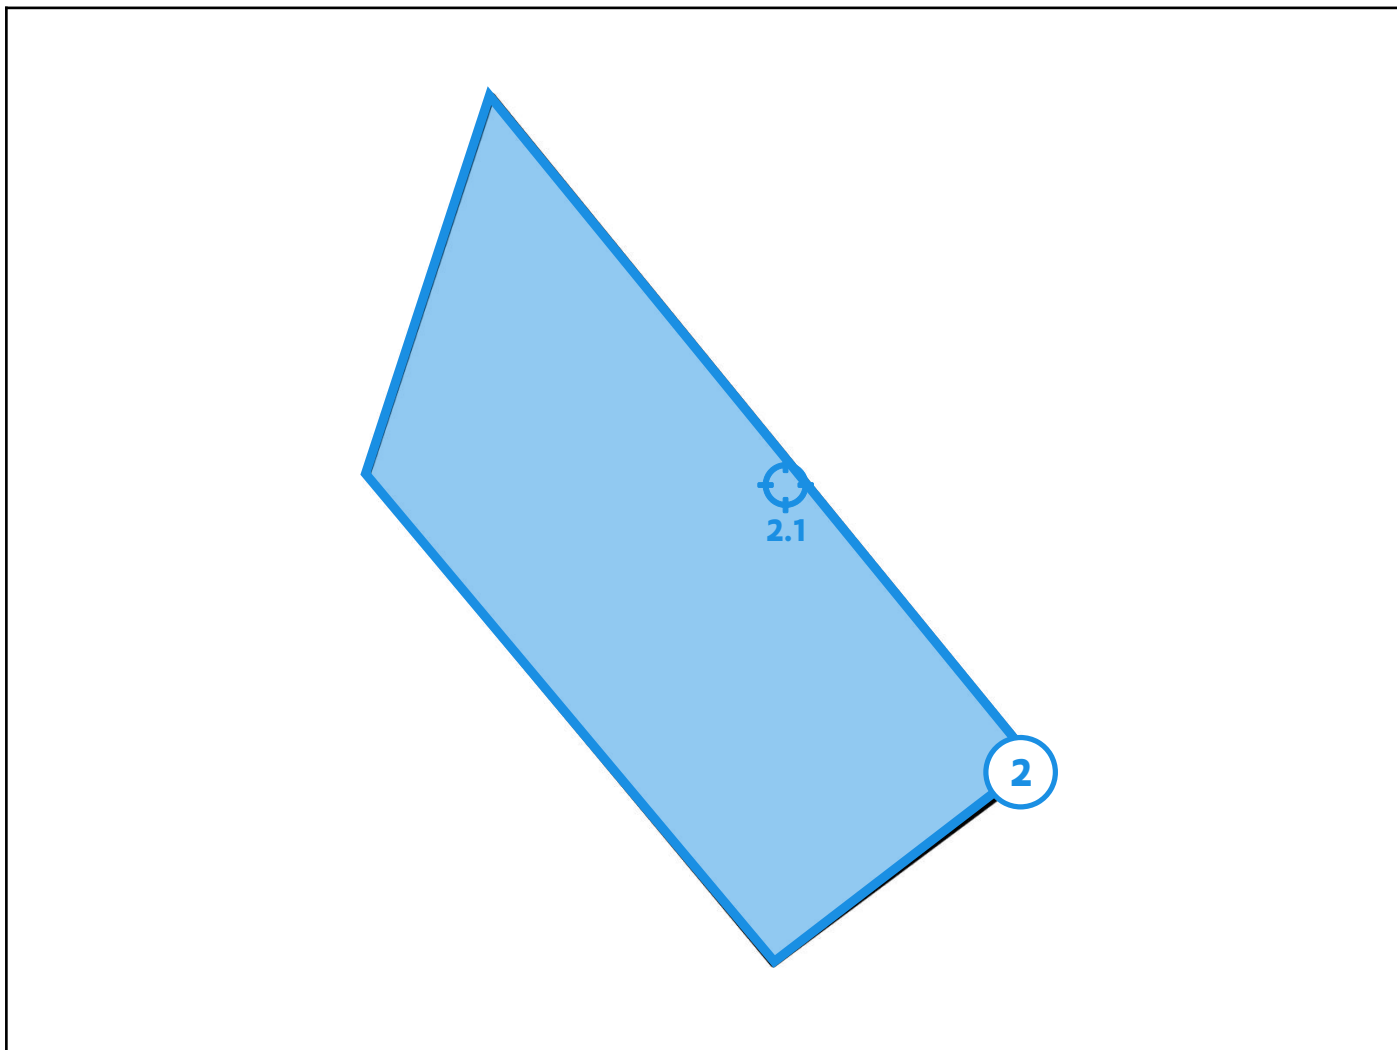
Plan 1.1: Constructie plan

Beschrijving	Type	Actie
2. Plat dak	Geen asbest	-
2.1 Code: 008	Puntmonster	-

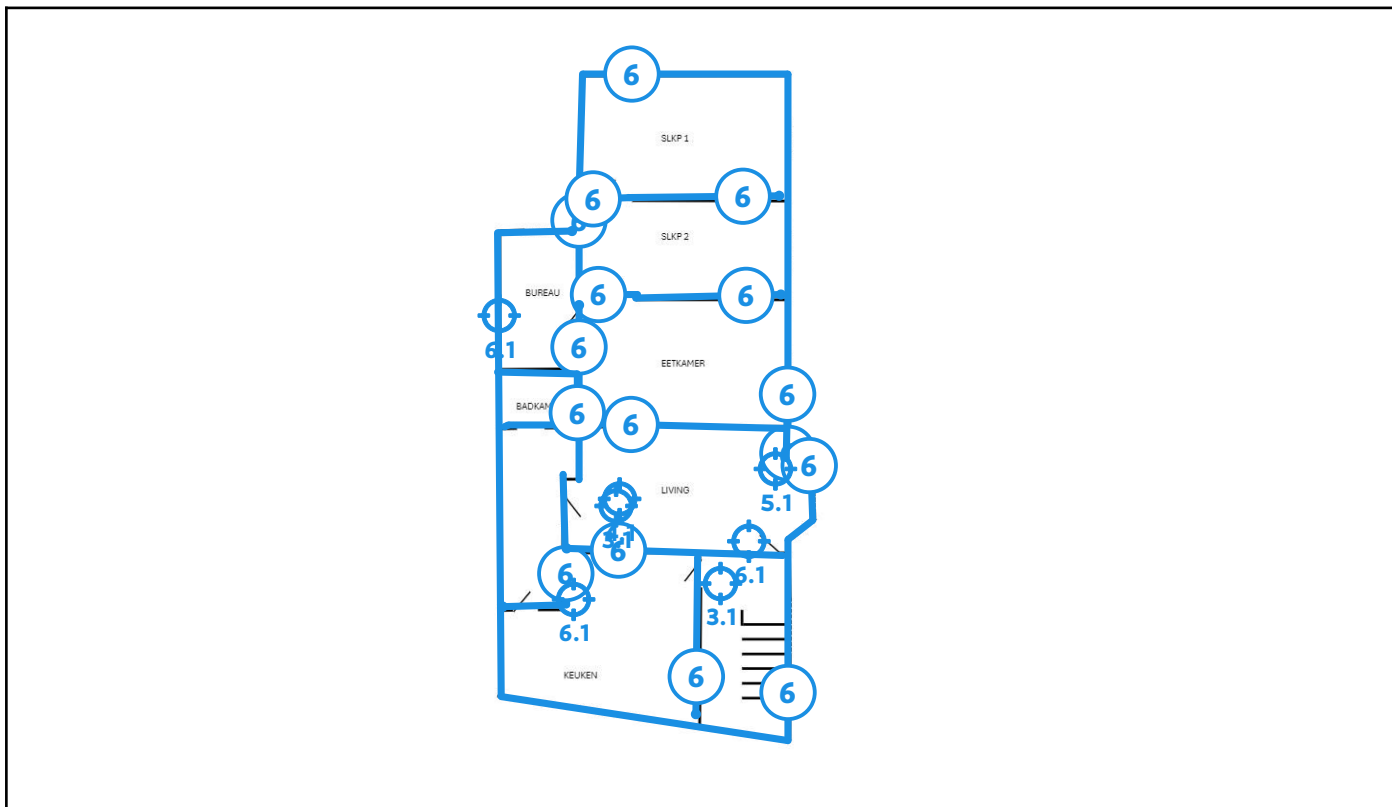
Plan 1.2: PLAN WE1 1ste verd

Beschrijving	Type	Actie
3. Plafondtegels traphal WE 1	Geen asbest	-
3.1 Code: 001	Puntmonster	-
4. Pleister Plafond WE 1	Geen asbest	-
4.1 Code: 006	Mengmonster	-
5. Coffrage living WE 1	Geen asbest	-
5.1 Code: 005	Mengmonster	-
6. Pleister muren WE 1	Geen asbest	-
6.1 Code: 003	Mengmonster	-
