# Asbestinventarisatetest

Georges Wittouckstraat 197, 1600 Sint-Pieters-Leeuw

Attestnummer : 20240411-000412.000

Uitgegeven op : 11.04.2024

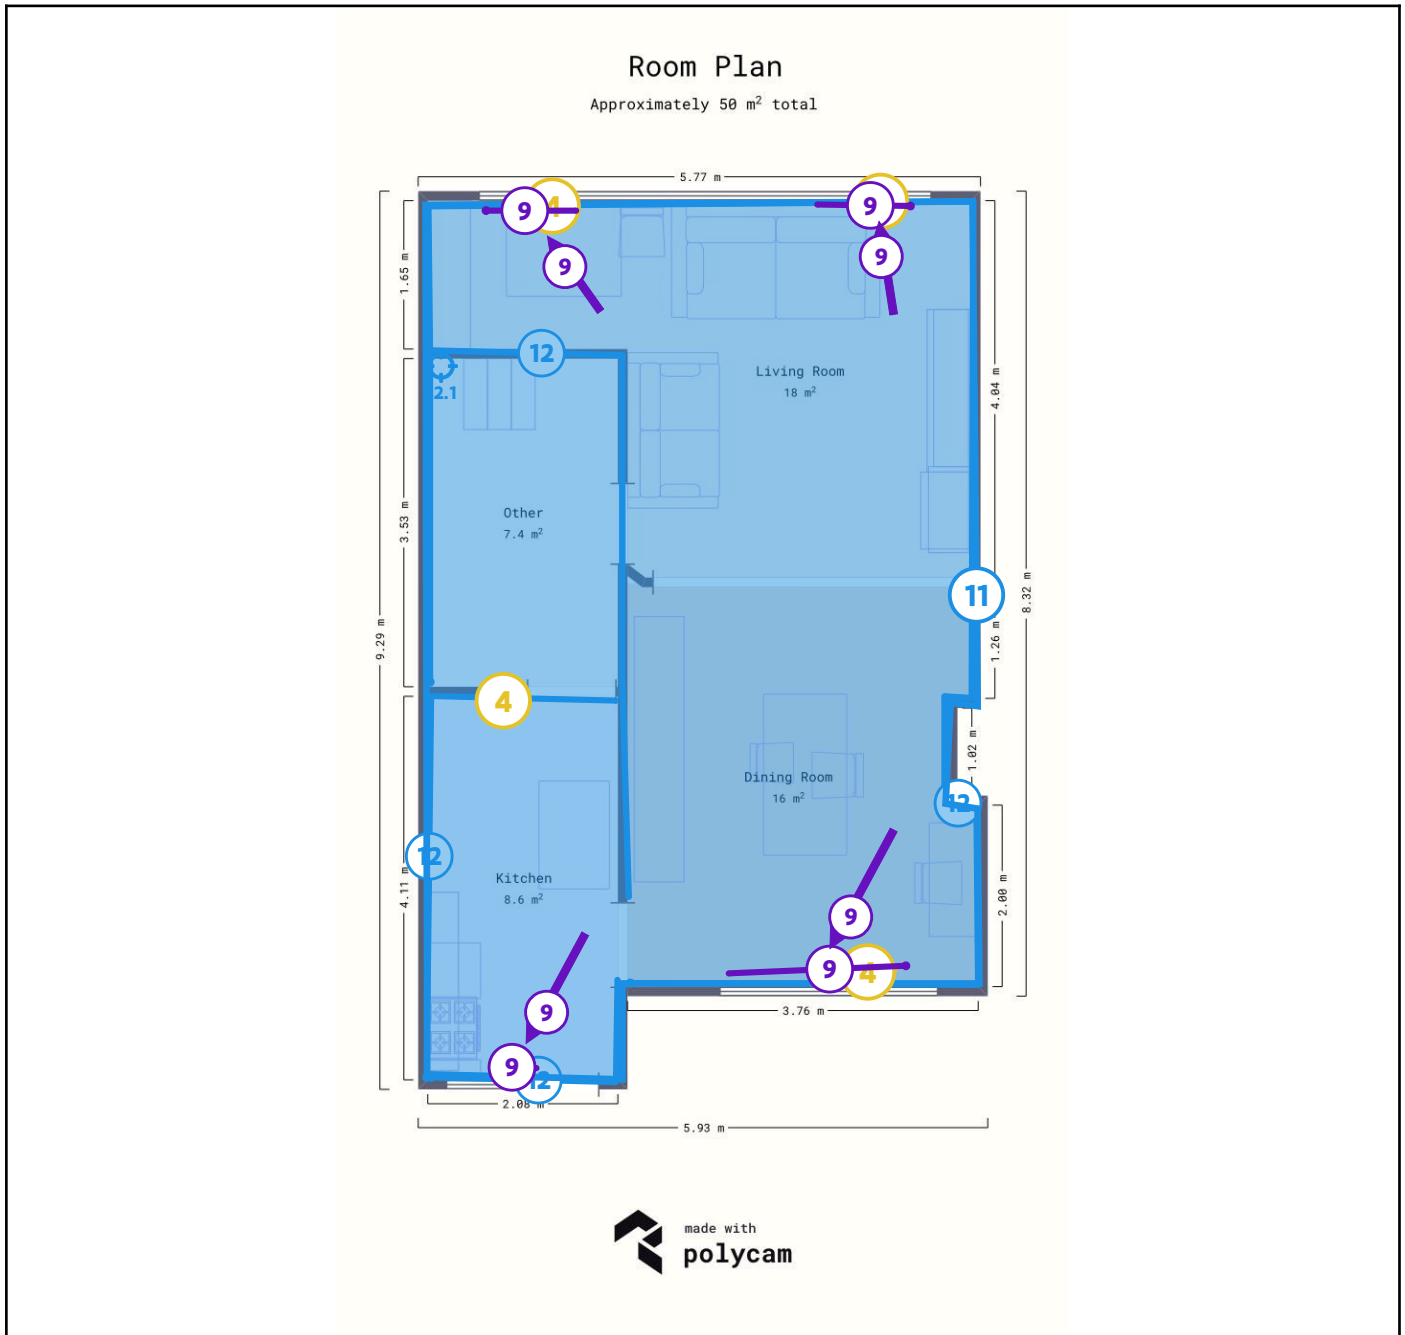
# Plan 1.2: 1ste verdiep

Beschrijving	Type	Actie
4. Elektrisch materiaal	Asbestmateriaal	Zorgvuldig beheren
9. Verwarmingen	Advies	-
11. Pleisterwerk plafond	Geen asbest	-

12. Pleisterwerk muren	Geen asbest	-
12.1 Code: 003	Mengmonster	-

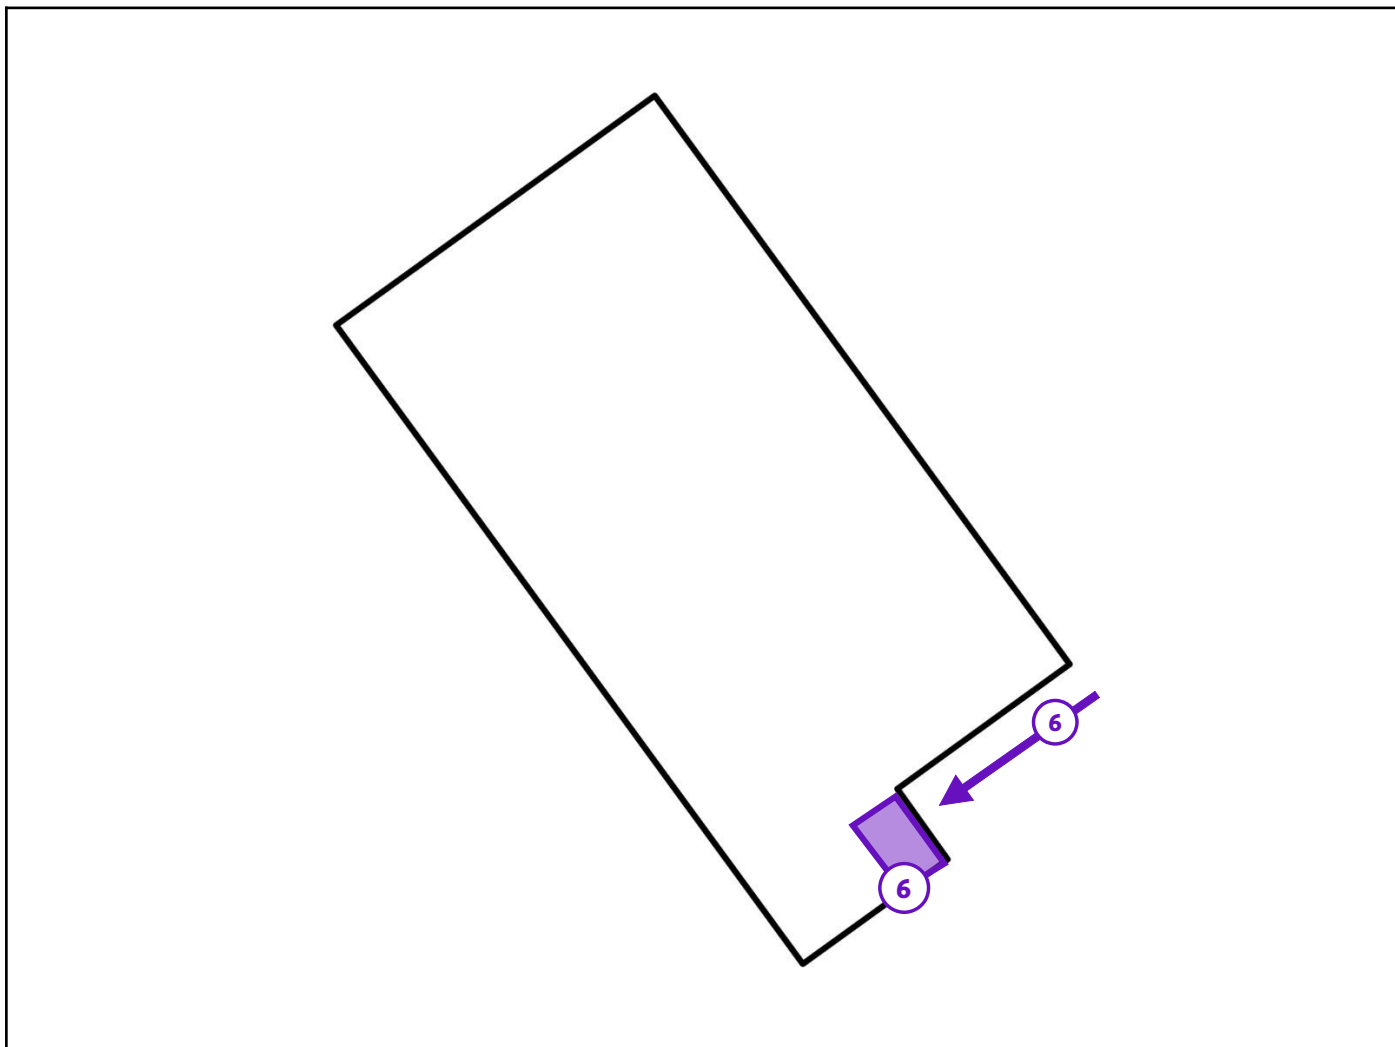
## Plan 1.4: Bovenaanzicht

Beschrijving	Type	Actie
6. Container buiten	Advies	-
