Asbestinventarisatetest

Terlindenstraat 17, 1540 Herne

Attestnummer : 20240409-000226.000

Uitgegeven op : 09.04.2024

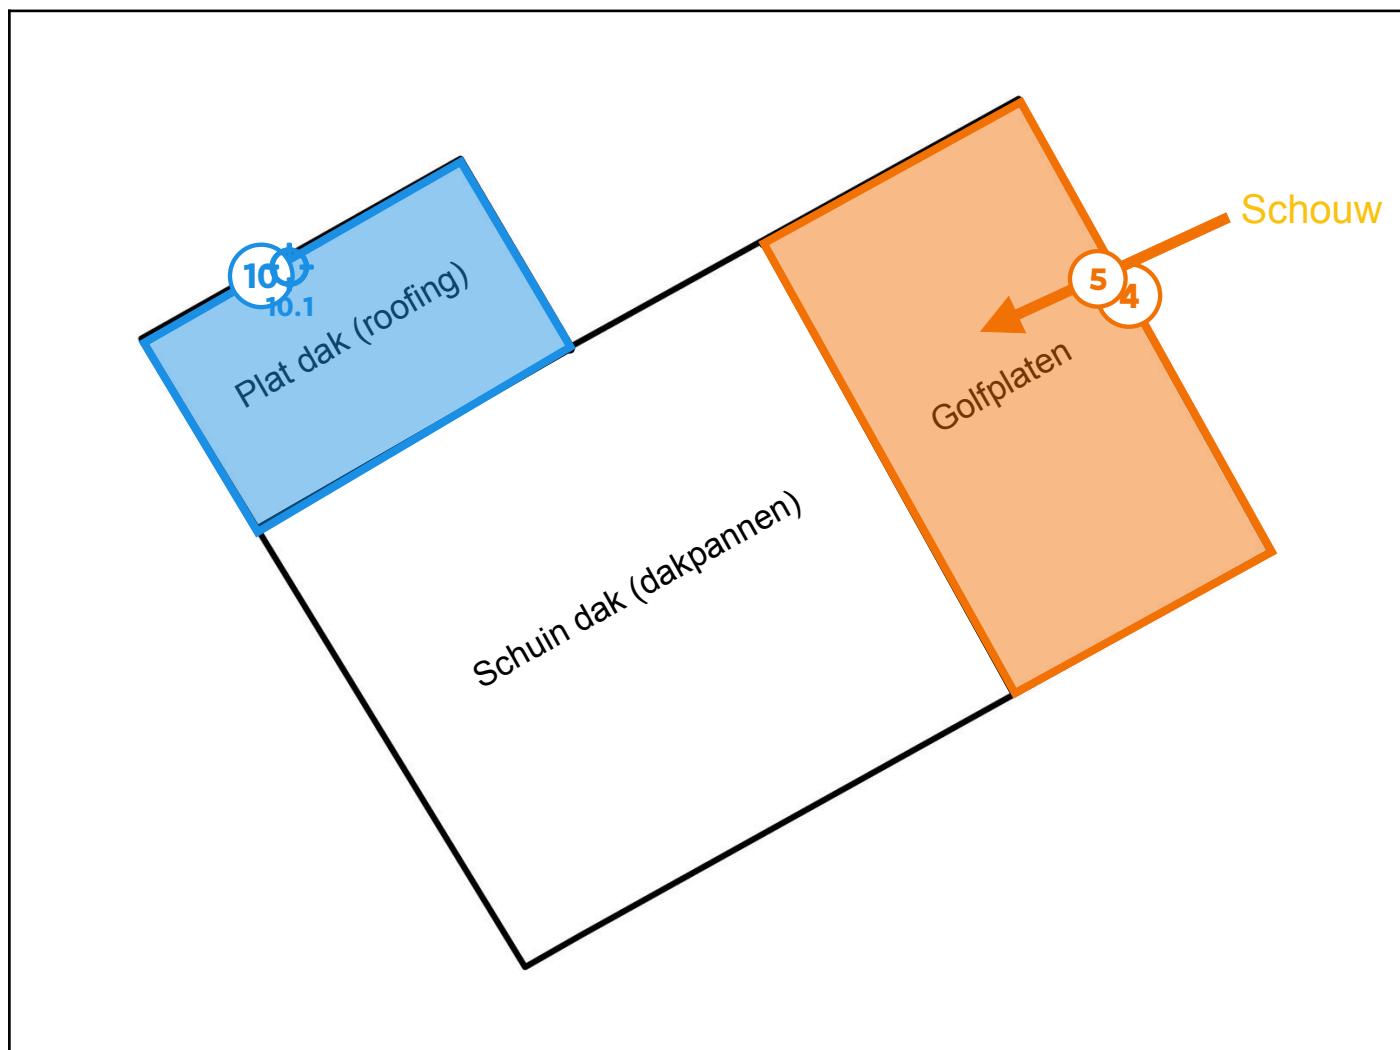
Plan 1.1: Plan buitenschil

| Beschrijving | Type | Actie |
|---|---|---|
| 4. Golfplaten woning | Asbestmateriaal | Verwijderen |
| 5. Schouwpijp | Asbestmateriaal | Verwijderen |
| 10. Roofing woning | Geen asbest | - |

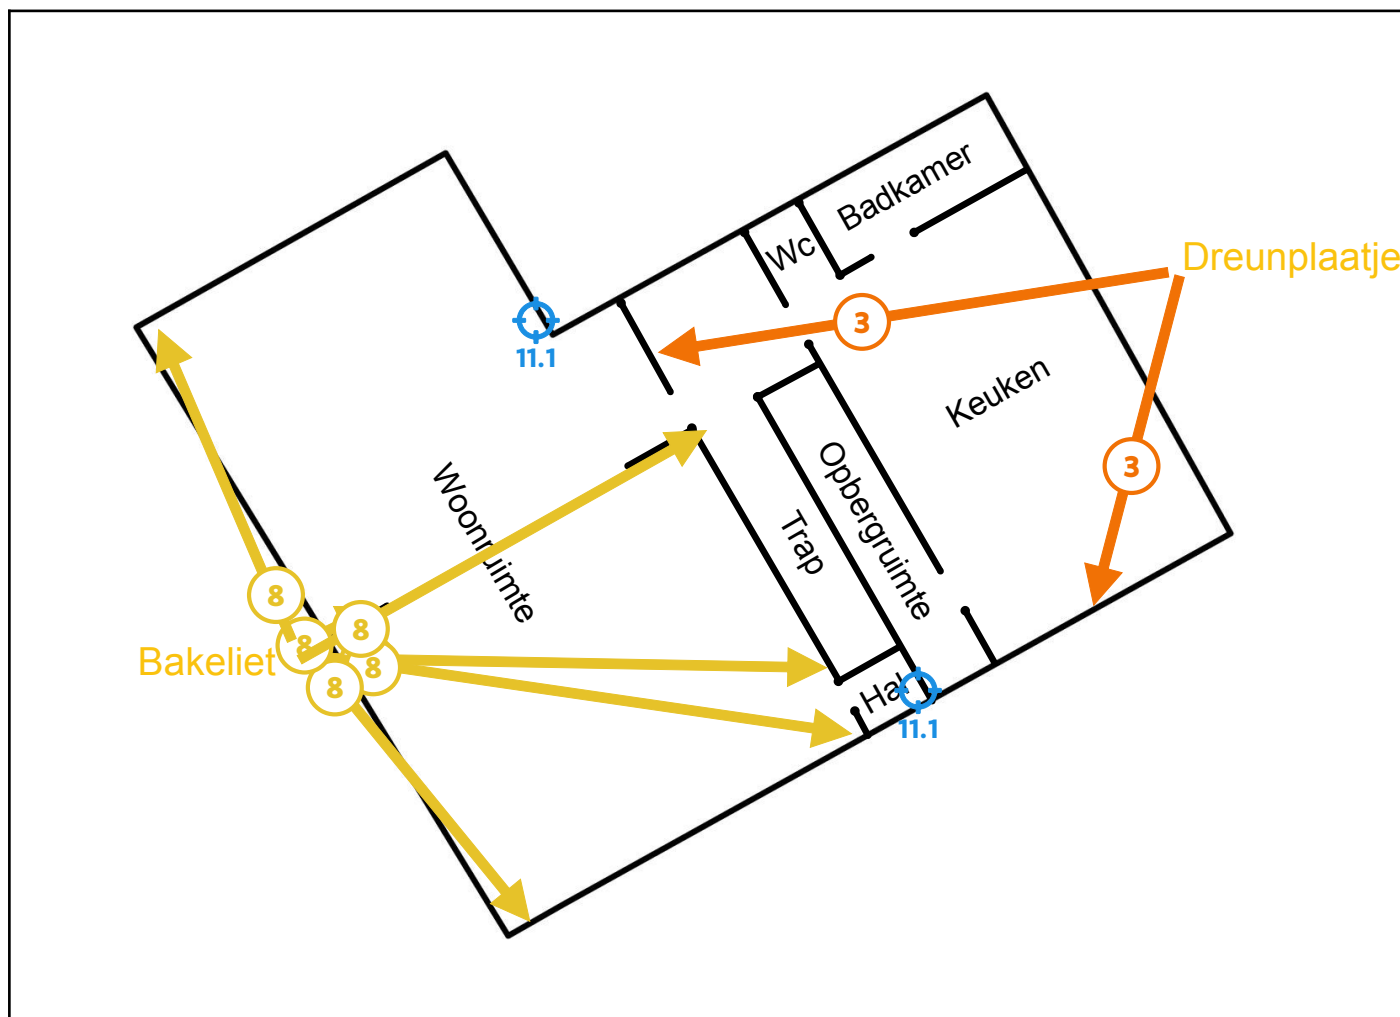
Plan 1.2: Plan gelijkvloers

| Beschrijving | Type | Actie |
|---|---|---|
| 3. Dreunplaatje lavabo | Asbestmateriaal | Verwijderen |
| 8. Bakelieten toepassingen | Asbestmateriaal | Zorgvuldig beheren |
| 11. Pleisterwerk muren | Geen asbest | - |

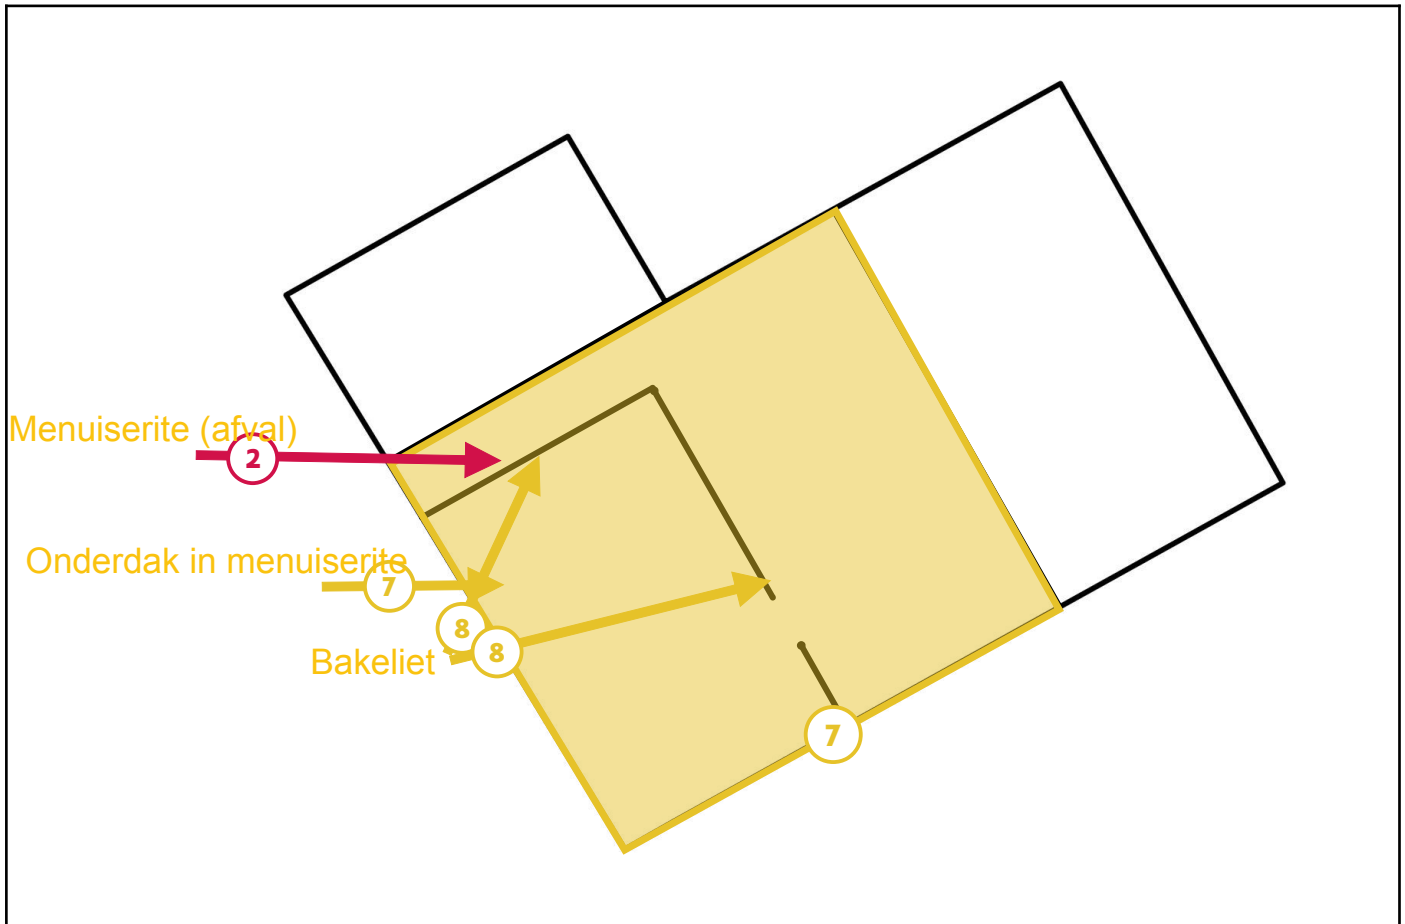
Plan 1.3: Plan 1e verdieping

| Beschrijving | Type | Actie |
|---|---|---|
| 2. Menuiserie platen 1e verdieping | Asbestmateriaal | Dringend verwijderen |
| 8. Bakelieten toepassingen | Asbestmateriaal | Zorgvuldig beheren |

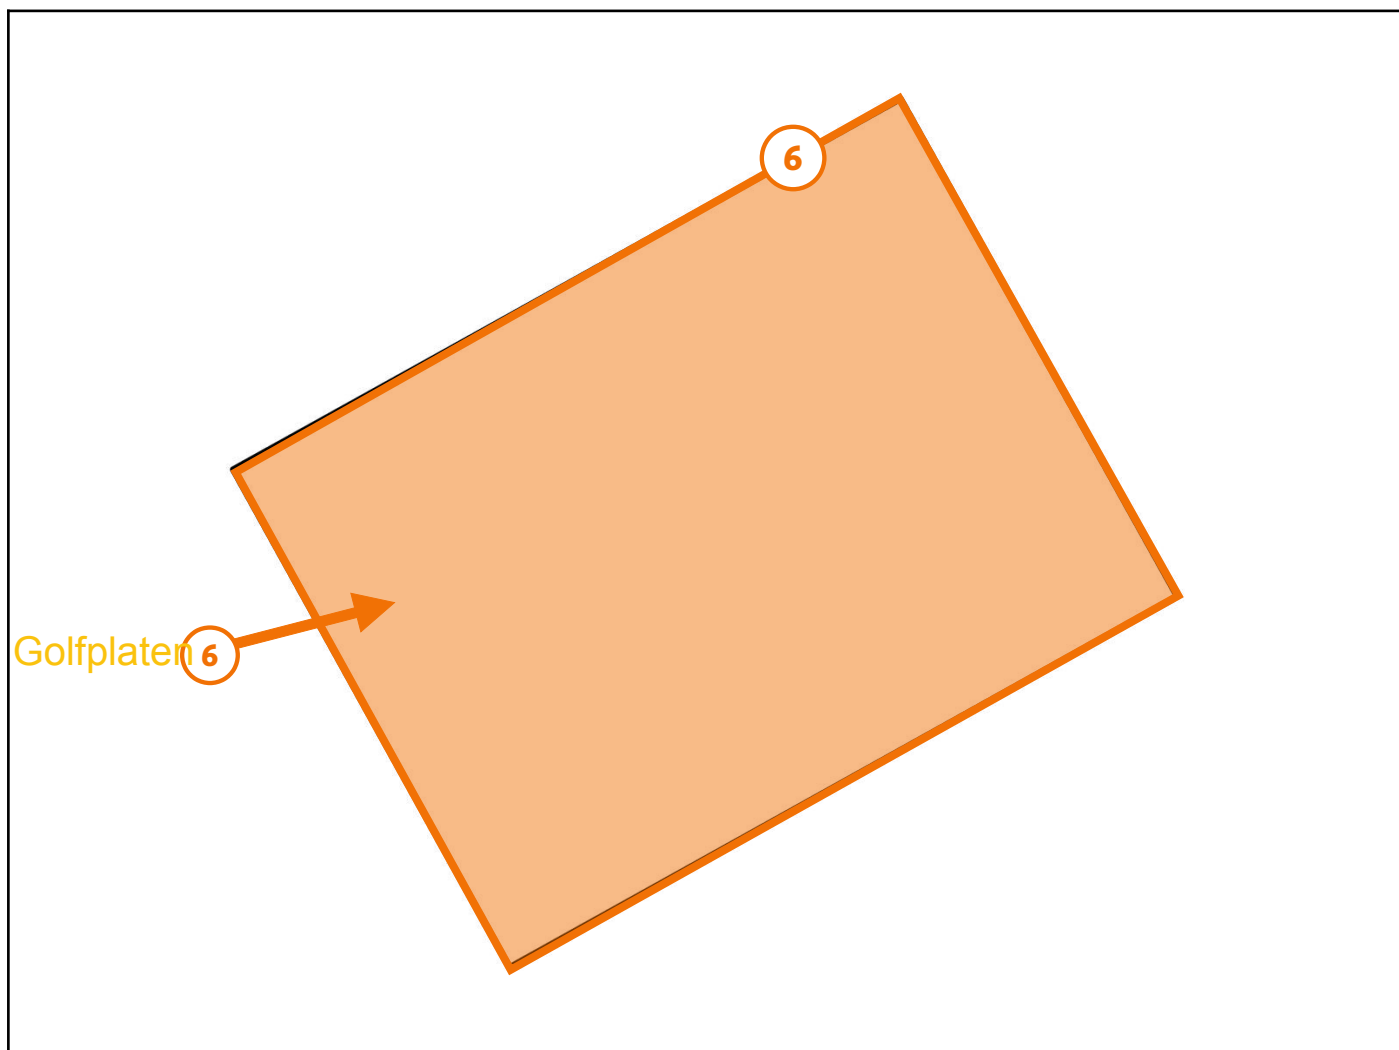
Plan 3.1: Plan bijgebouw 2

| Beschrijving | Type | Actie |
|---|---|---|
| 6. Golfplaten bijgebouwen | Asbestmateriaal | Verwijderen |
