Asbestinventarisatetest

Schoolstraat 41, 1650 Beersel

Attestnummer : 20231222-000002.001

Niet-asbestveilig

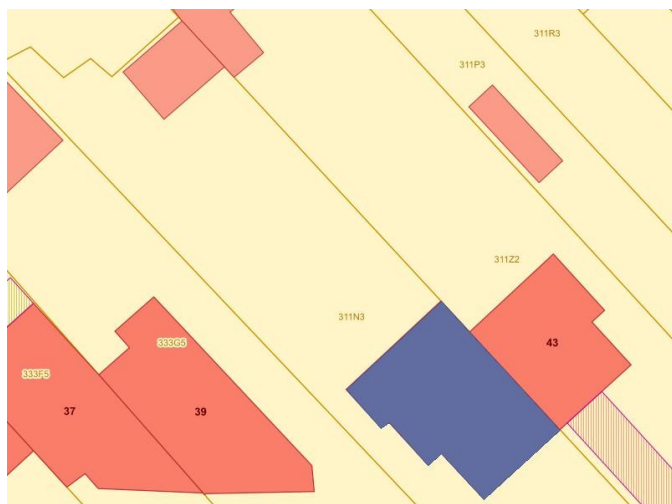
Zone 1: woning

- 5 Asbestmaterialen**
- 0 Beperkingen
- 0 Uitsluitingen
- 0 Roerende goederen
- 0 Puin, steenslag, (water)bodem
- 1 Adviezen**
- 4 Geen asbest**

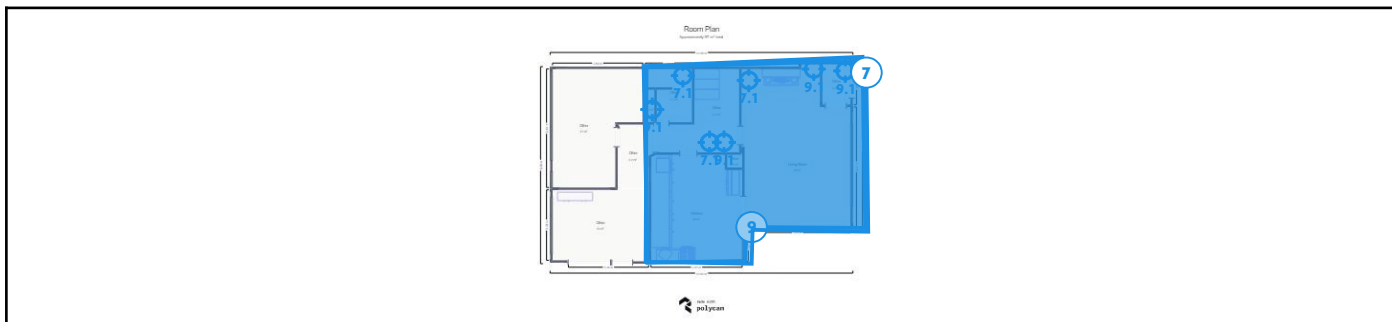
Plan 1.1: gelijkvloers

Beschrijving	Type	Actie
7. Pleisterwerk plafond	Geen asbest	-
7.1 Code: 002	Mengmonster	-
9. Pleisterwerk muur	Geen asbest	-
9.1 Code: 001	Mengmonster	-

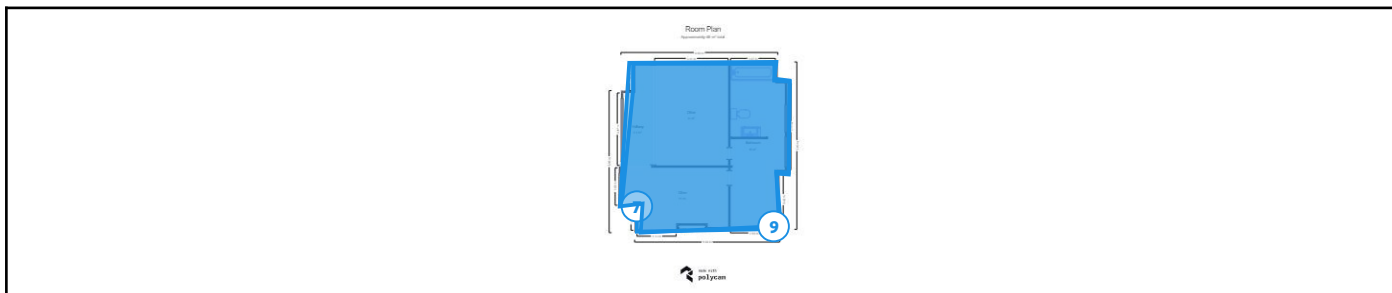
Plan 1.2: verdieping

Beschrijving	Type	Actie
7. Pleisterwerk plafond	Geen asbest	-
9. Pleisterwerk muur	Geen asbest	-

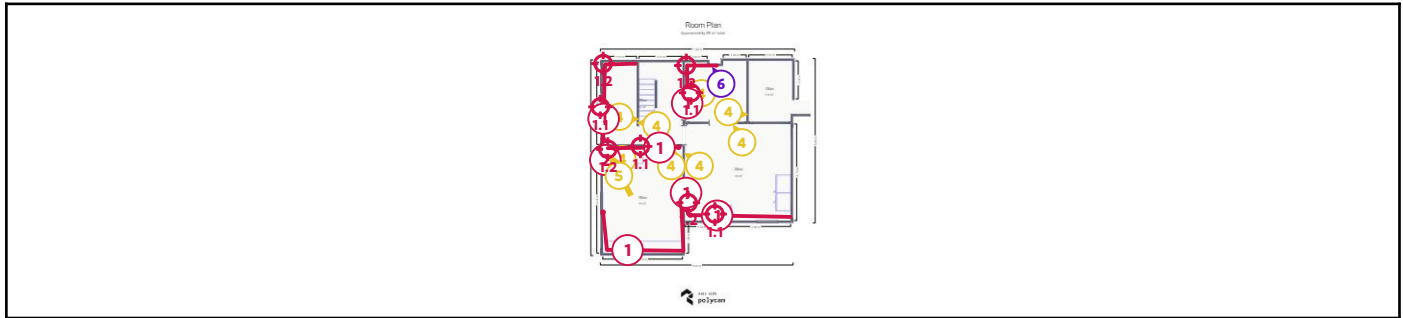
Plan 1.3: kelder

Beschrijving	Type	Actie
1. Thermische isolatie rond leidingen (kelder)	Asbestmateriaal	Dringend verwijderen
1.1 Code: 003	Mengmonster	-
1.2 Code: 004	Mengmonster	-
2. Plaat elektriciteit	Asbestmateriaal	Dringend verwijderen
4. Elektrisch materieel kelder	Asbestmateriaal	Zorgvuldig beheren
5. Tellerkast(en)	Asbestmateriaal	Zorgvuldig beheren
6. Verwarmingsketel	Advies	-

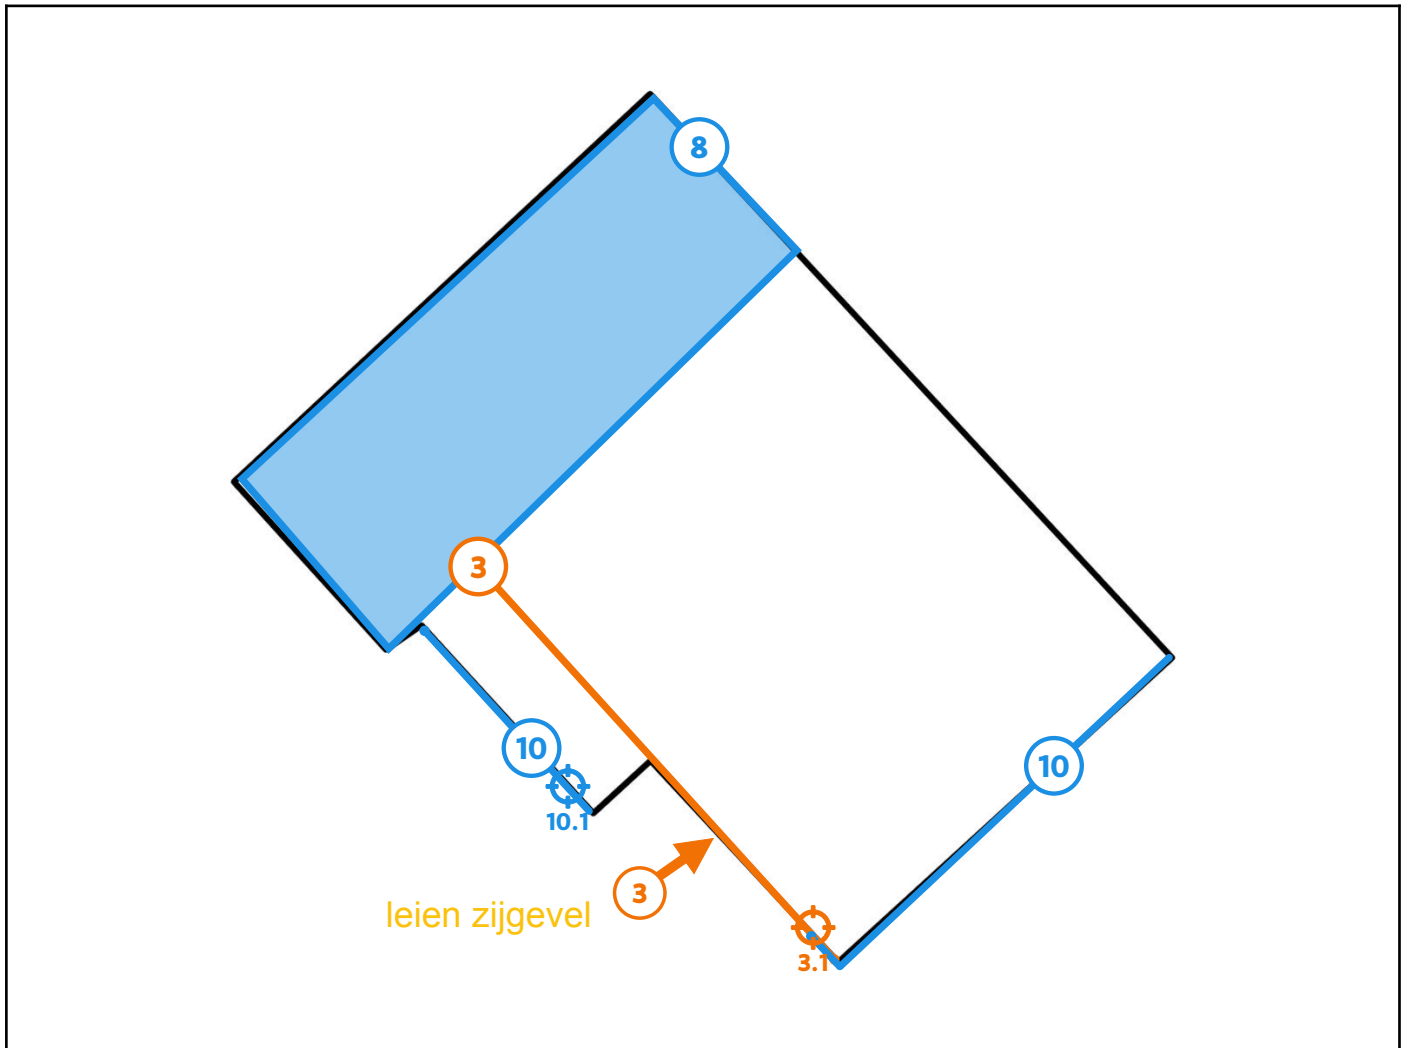
Plan 1.4: woning plan

Beschrijving	Type	Actie
3. Gevelleien linkerzijgevel woning	Asbestmateriaal	Verwijderen
3.1 Code: *001	Puntmonster	-
8. Roofing plat dak	Geen asbest	-
10. Roofing dakgoot	Geen asbest	-
10.1 Code: 005	Puntmonster	-
