Asbestinventarisatetest

Platanenlaan 16, 1500 Halle

Attestnummer : 20240607-000242.000

Uitgegeven op : 07.06.2024

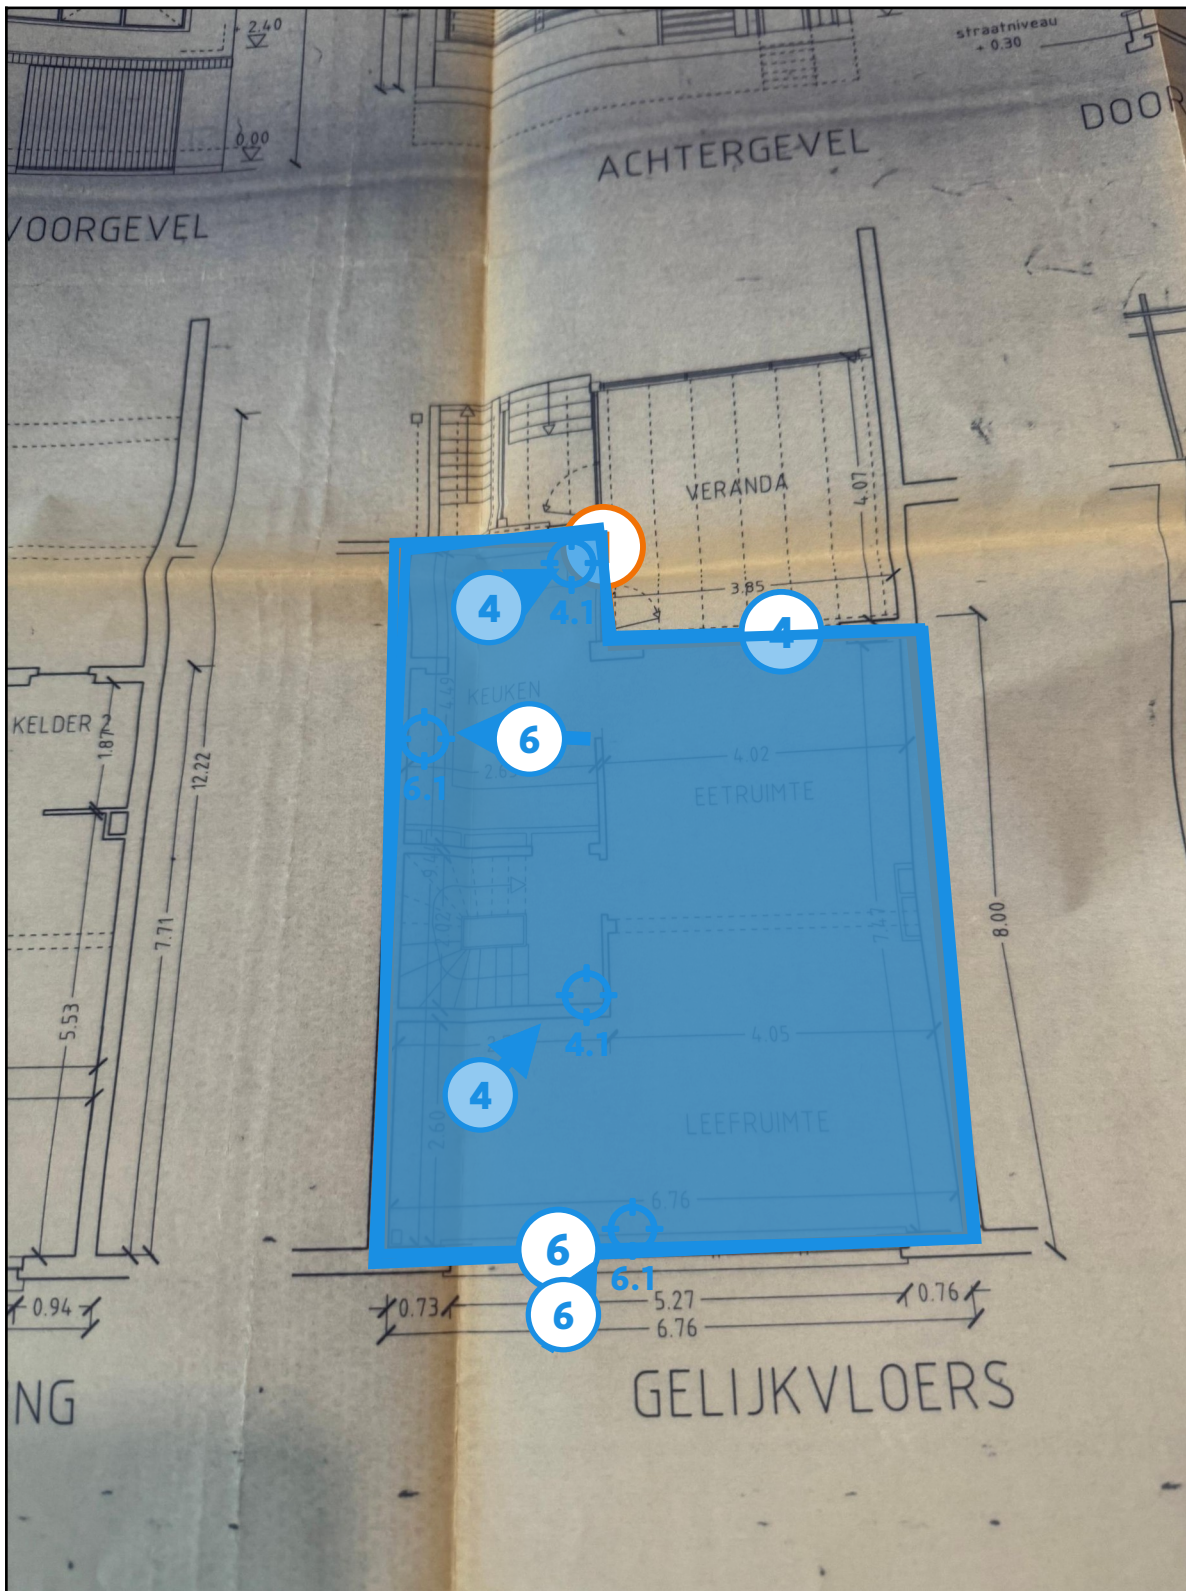
Plan 1.1: Plan gelijkvloers

1. Pakkingen radiatoren	Asbestmateriaal	Verwijderen
4. Pleisterwerk Muren	Geen asbest	-
4.1 Code: 001	Mengmonster	-
6. Pleisterwerk Plafonds	Geen asbest	-
6.1 Code: 003	Mengmonster	-

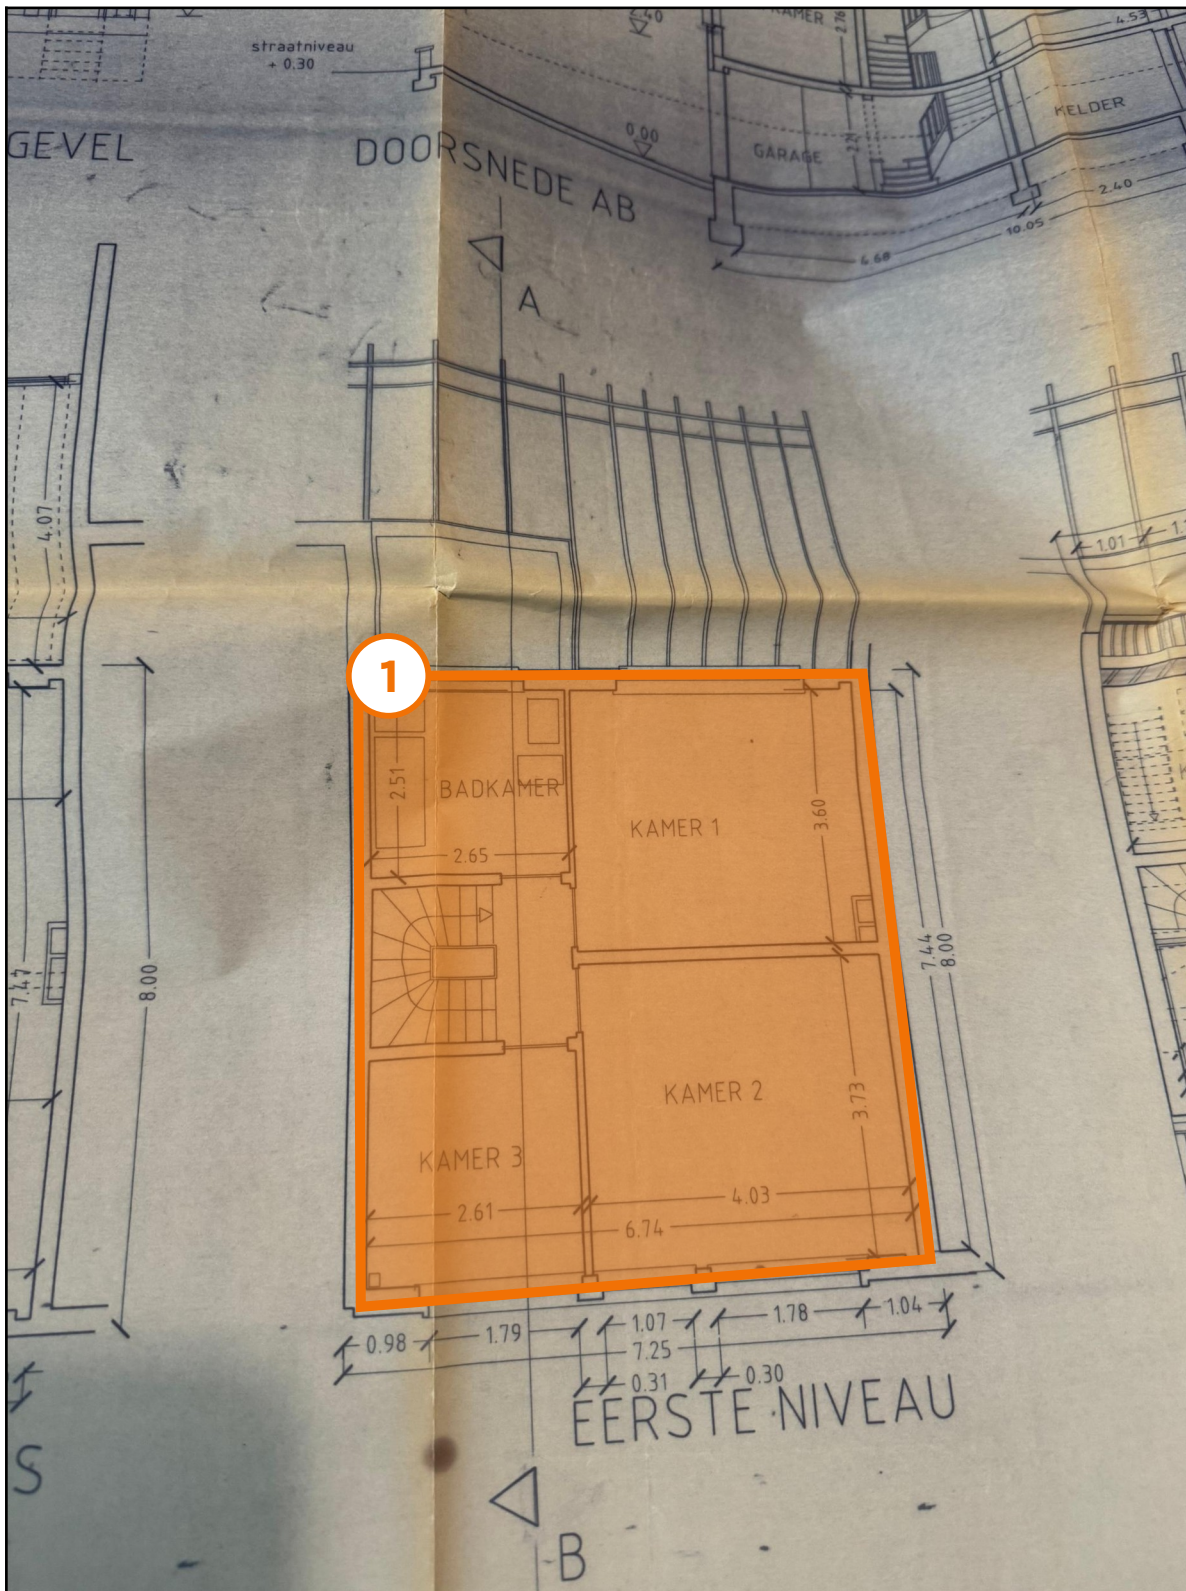
Plan 1.2: Plan eerste verdieping

1. Pakkingen radiatoren	Asbestmateriaal	Verwijderen
-------------------------	-----------------	-----------------------------

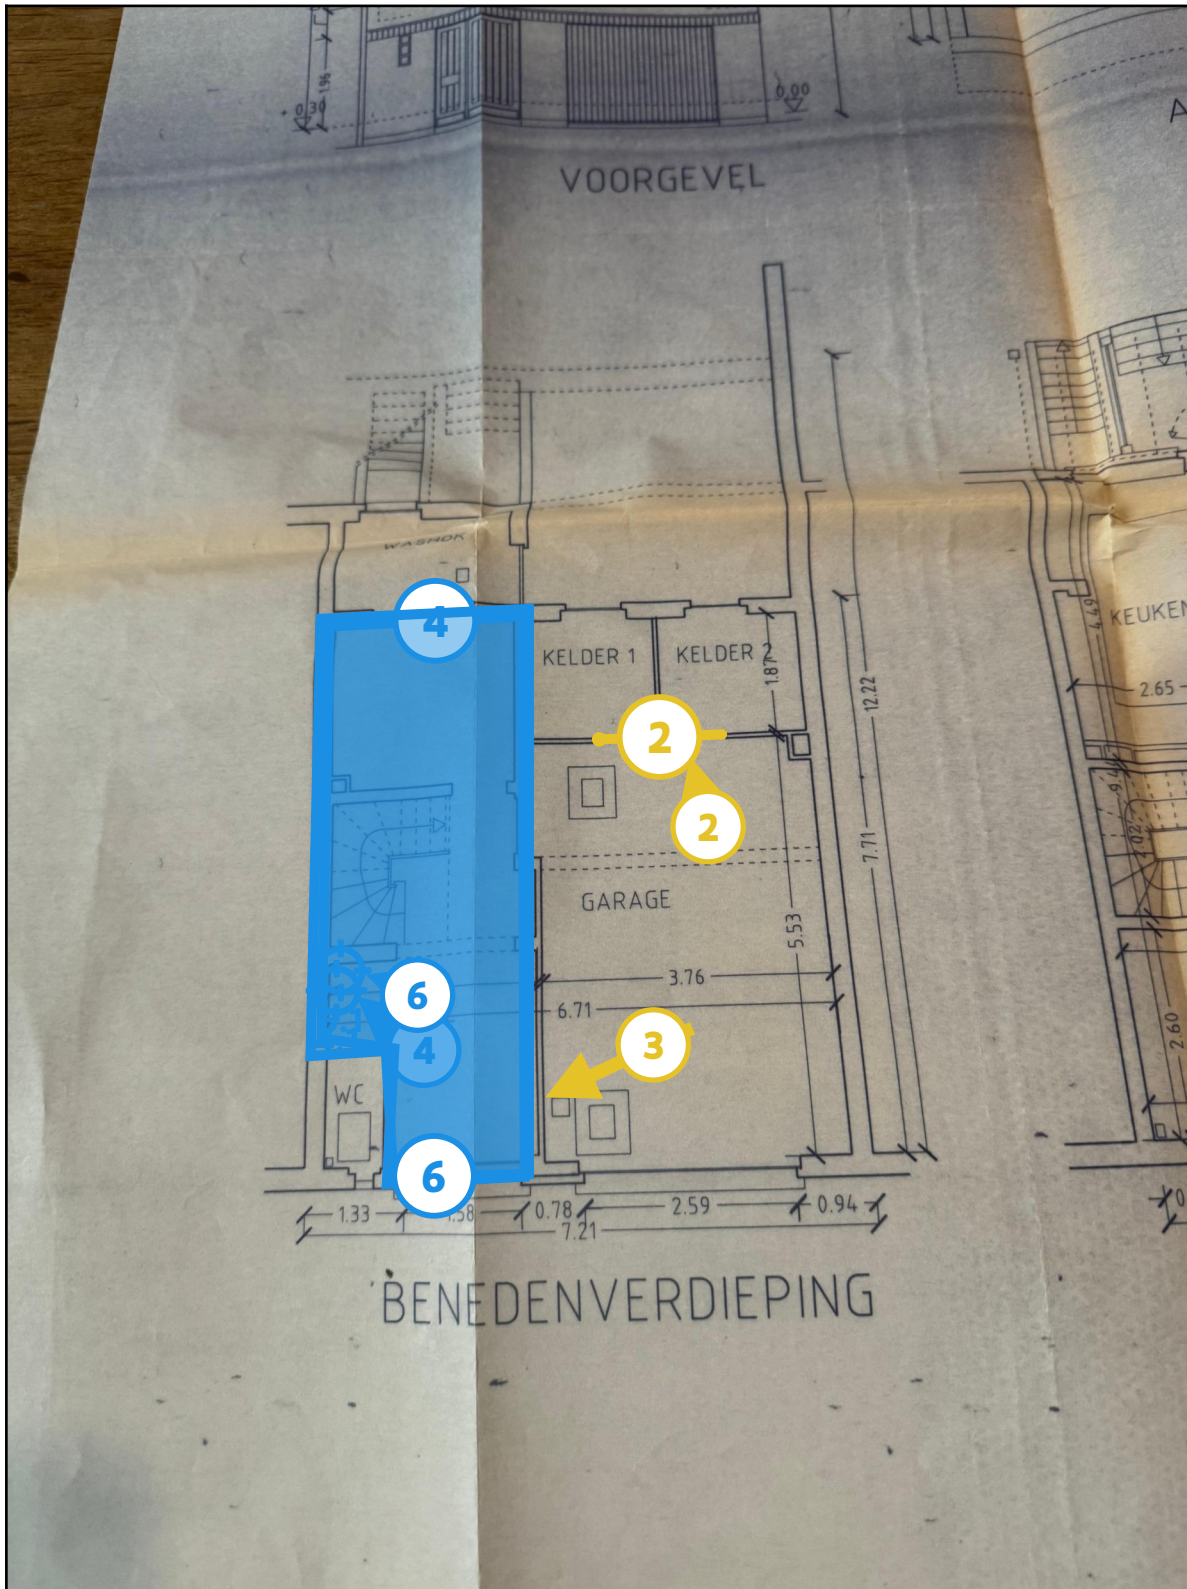
Plan 1.3: Plan benedenverdieping

2. Kit enkel glas binnenraam kelder	Asbestmateriaal	Zorgvuldig beheren
3. Bakelieten toepassingen elektriciteit	Asbestmateriaal	Zorgvuldig beheren
4. Pleisterwerk Muren	Geen asbest	-
4.1 Code: 001	Mengmonster	-
6. Pleisterwerk Plafonds	Geen asbest	-
6.1 Code: 003	Mengmonster	-

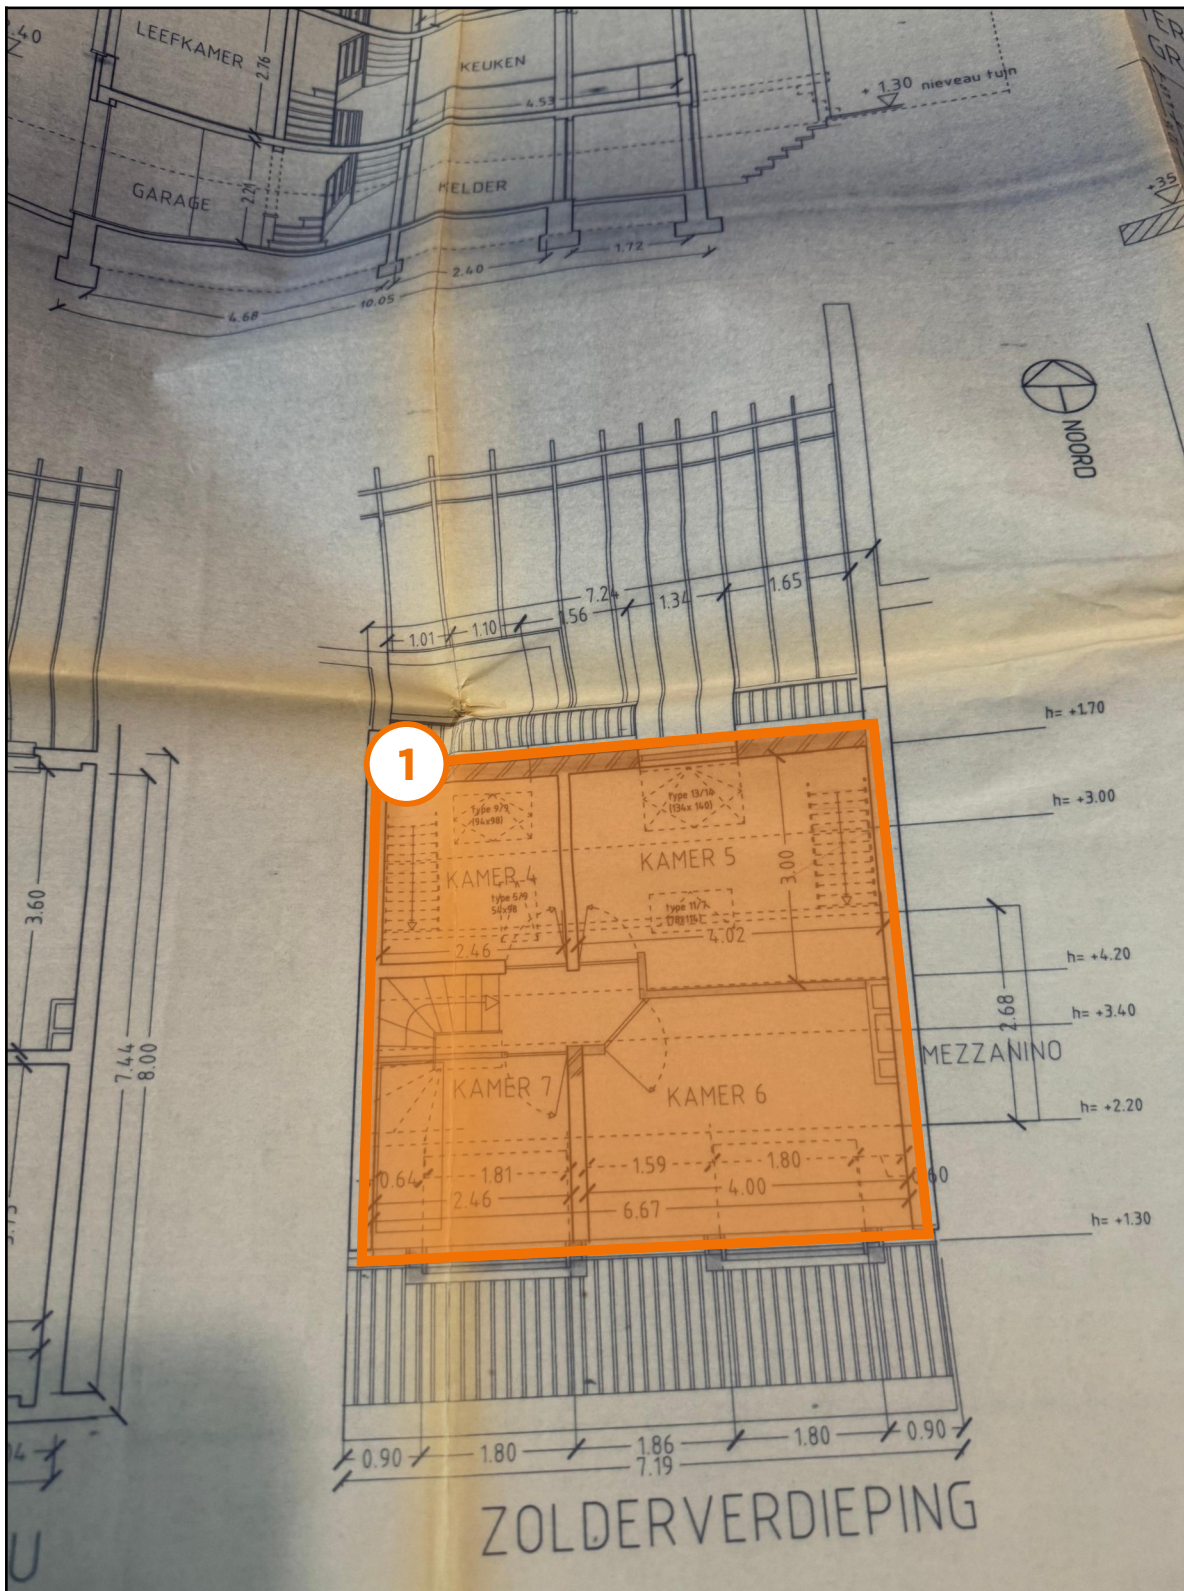
Plan 1.4: Plan zolderverdieping

1. Pakkingen radiatoren

Asbestmateriaal

Verwijderen

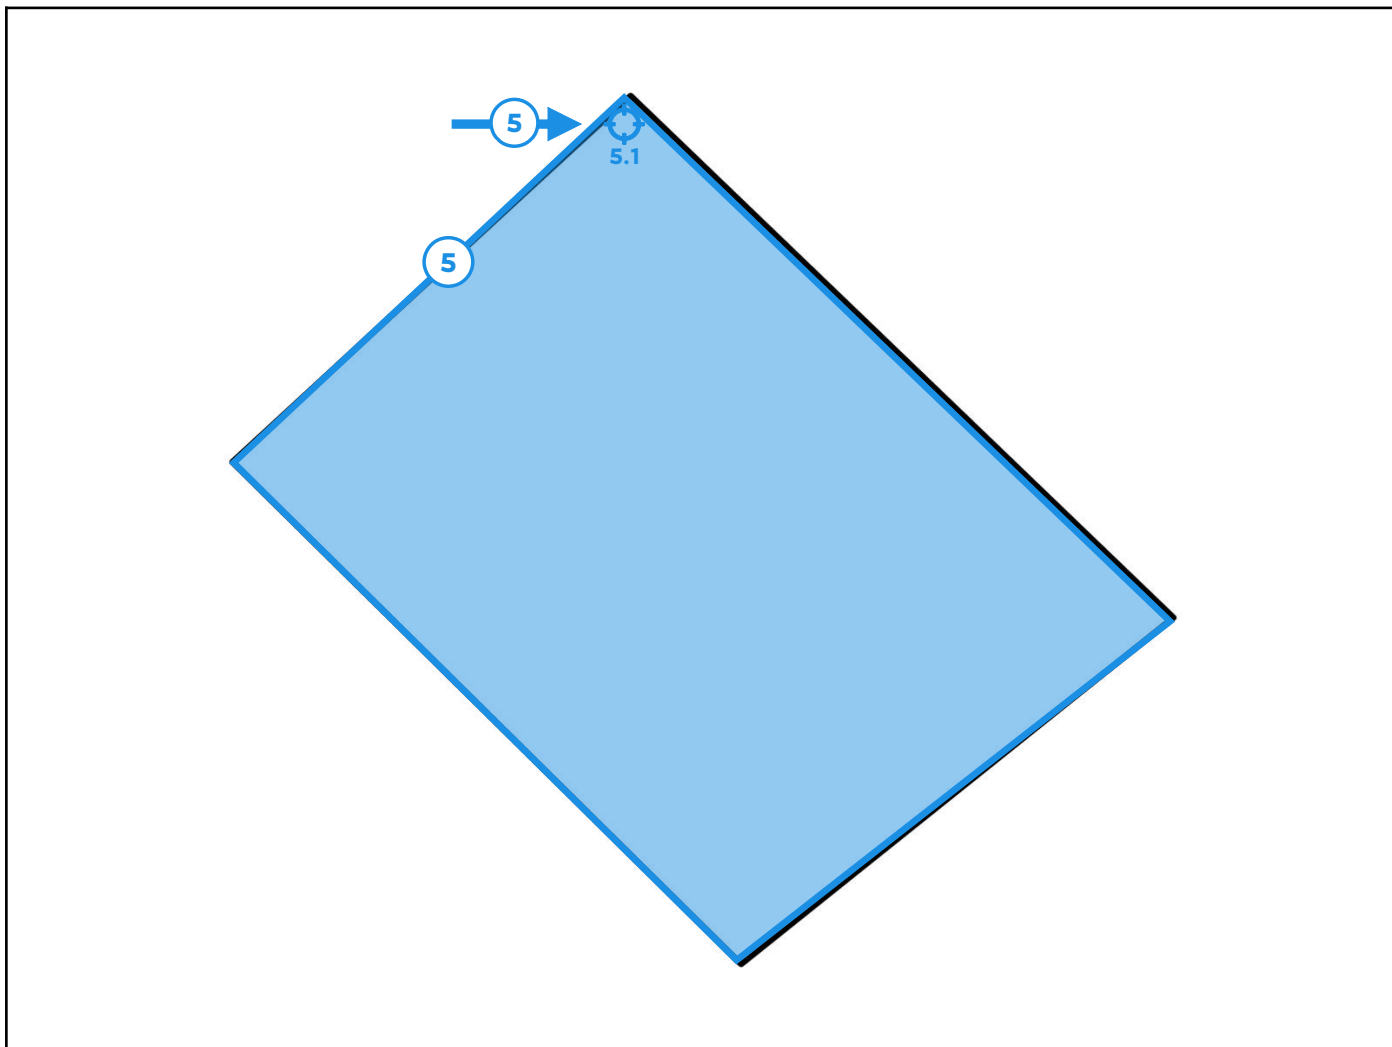
Plan 2.1: Constructie plan

Beschrijving	Type	Actie
5. Shingles dak tuinhuis	Geen asbest	-
5.1 Code: 002	Puntmonster	-
