# Asbestinventarisatetest

Hutselenbergstraat 12, 1755 Gooik

Attestnummer : 20240610-000123.000

Uitgegeven op : 10.06.2024

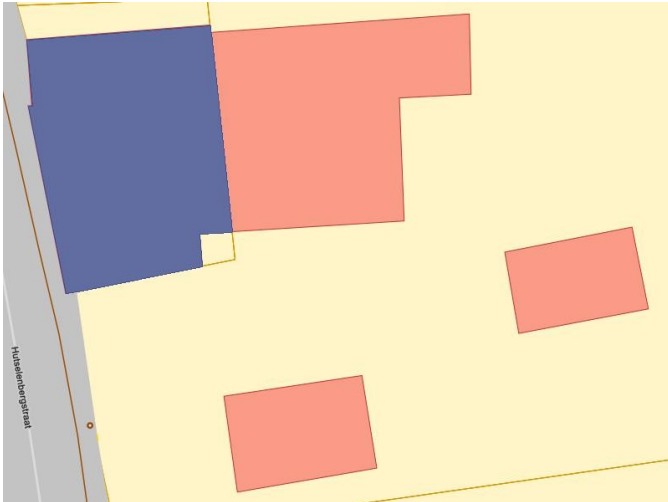
## Zone 1: Hoofdgebouw

- 5 Asbestmaterialen**
- 0 Beperkingen
- 0 Uitsluitingen
- 0 Roerende goederen
- 0 Puin, steenslag, (water)bodem
- 1 Adviezen**
- 1 Geen asbest**

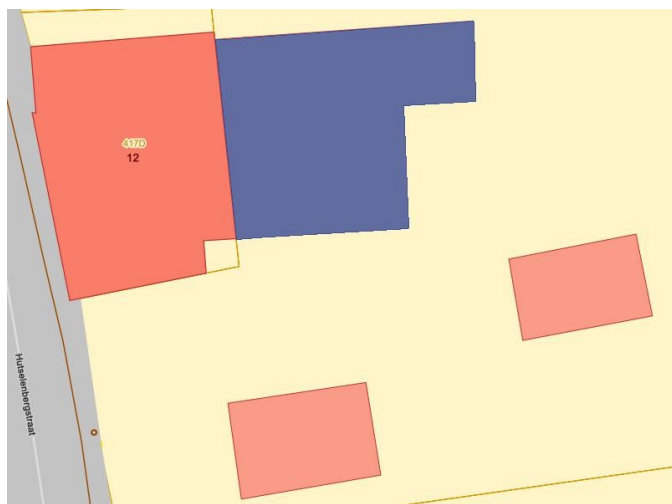
## Zone 2: Bijgebouw

- 0 Asbestmaterialen
- 0 Beperkingen
- 0 Uitsluitingen
- 0 Roerende goederen
- 0 Puin, steenslag, (water)bodem
- 0 Adviezen
- 1 Geen asbest**

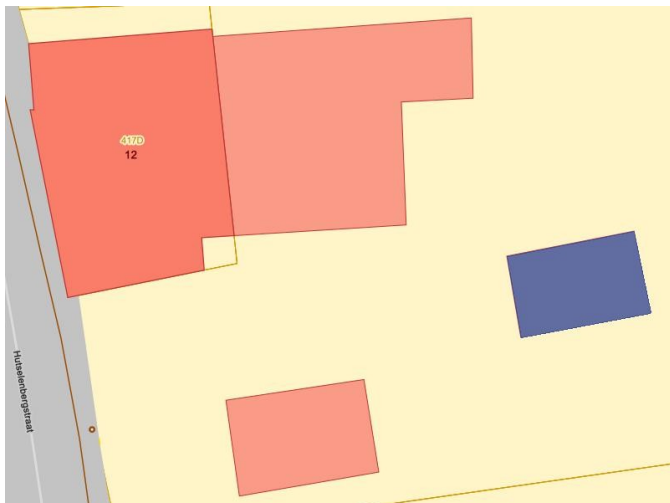
## Zone 3: Bijgebouw

- 0 Asbestmaterialen
- 0 Beperkingen
- 0 Uitsluitingen
- 0 Roerende goederen
- 0 Puin, steenslag, (water)bodem
- 0 Adviezen
- 0 Geen asbest

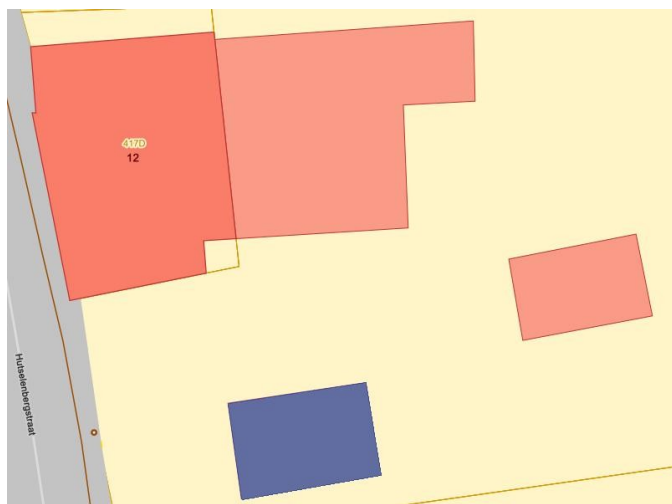
## Zone 4: Bijgebouw

- 0 Asbestmaterialen
- 0 Beperkingen
- 0 Uitsluitingen
- 0 Roerende goederen
- 0 Puin, steenslag, (water)bodem
- 0 Adviezen
- 1 Geen asbest**
