Asbestinventarisatetest

Molenstraat 63, 1570 Galmaarden

Attestnummer : 20240610-000230.000

Niet-asbestveilig

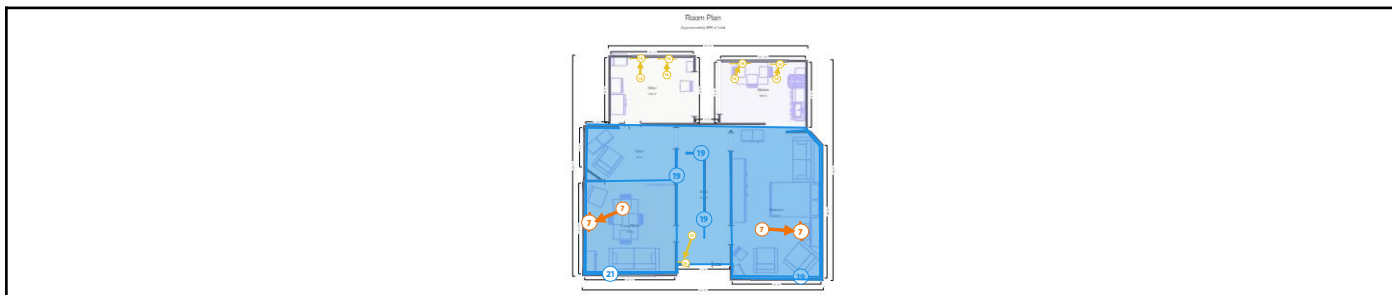
Plan 1.1: Gelijkvloers woning

Beschrijving	Type	Actie
7. Kachelkoord woning	Asbestmateriaal	Verwijderen
13. Elektrisch materiaal	Asbestmateriaal	Zorgvuldig beheren
14. Vensterbanken keukens	Asbestmateriaal	Zorgvuldig beheren
19. Pleisterwerk muren woning	Geen asbest	-
21. Pleisterwerk plafond woning	Geen asbest	-

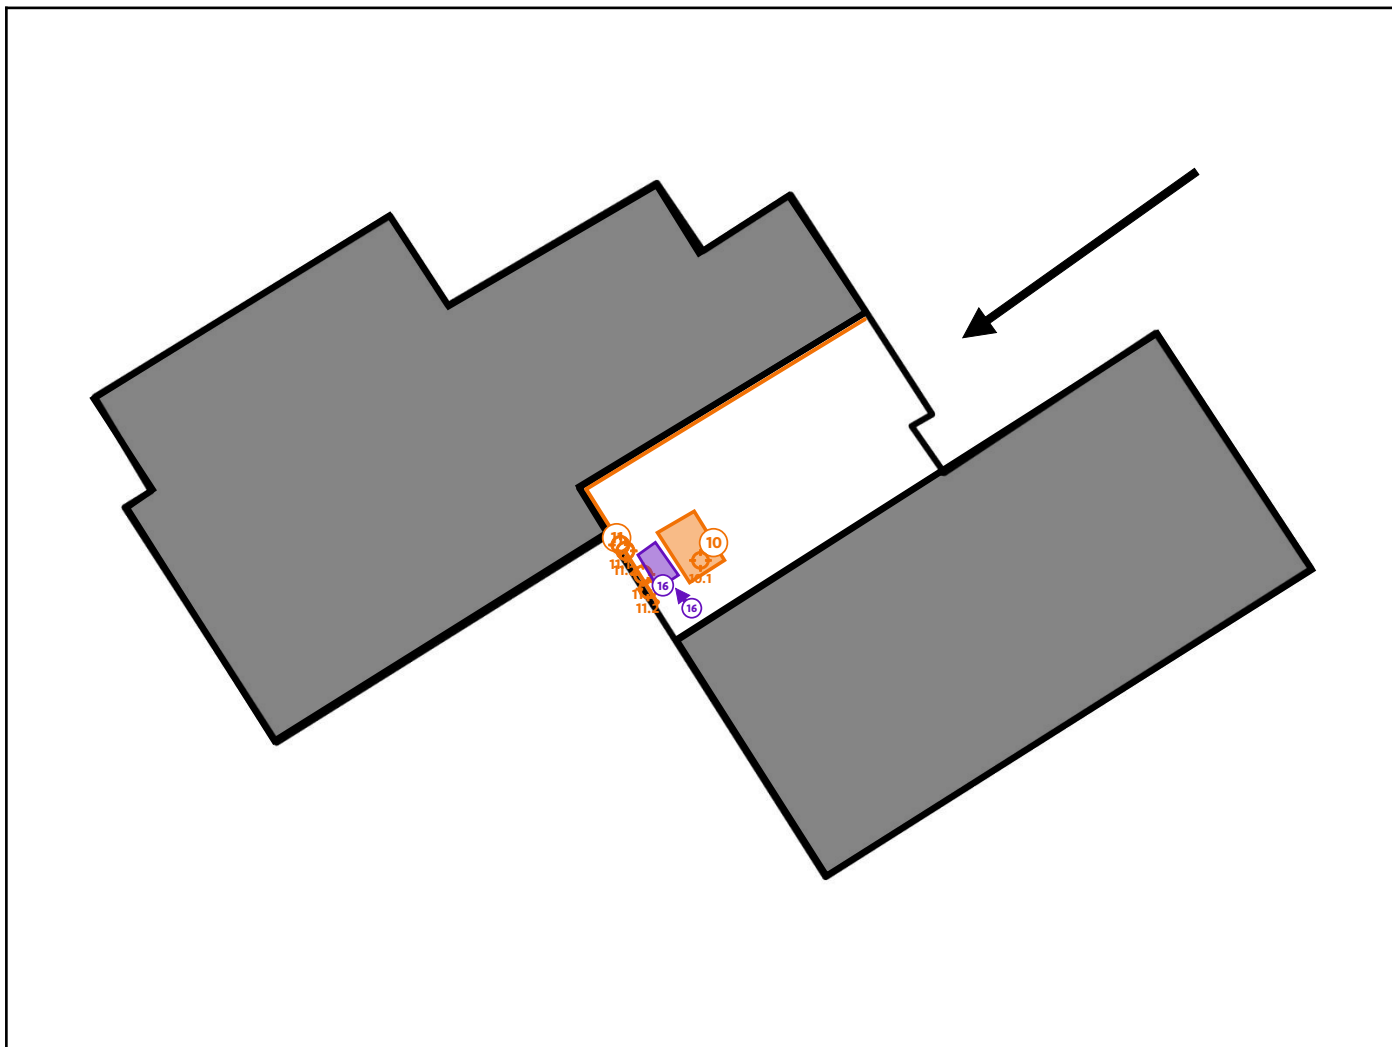
Plan 1.4: Gelijkvloers schuur

Beschrijving	Type	Actie
10. Picalplaten plafond schuur	Asbestmateriaal	Verwijderen
10.1 Code: 005	Puntmonster	-
11. Thermische isolatie schuur	Asbestmateriaal	Verwijderen
11.1 Code: 007	Mengmonster	-
11.2 Code: 008	Mengmonster	-
16. Verwarmingsketel schuur	Advies	-

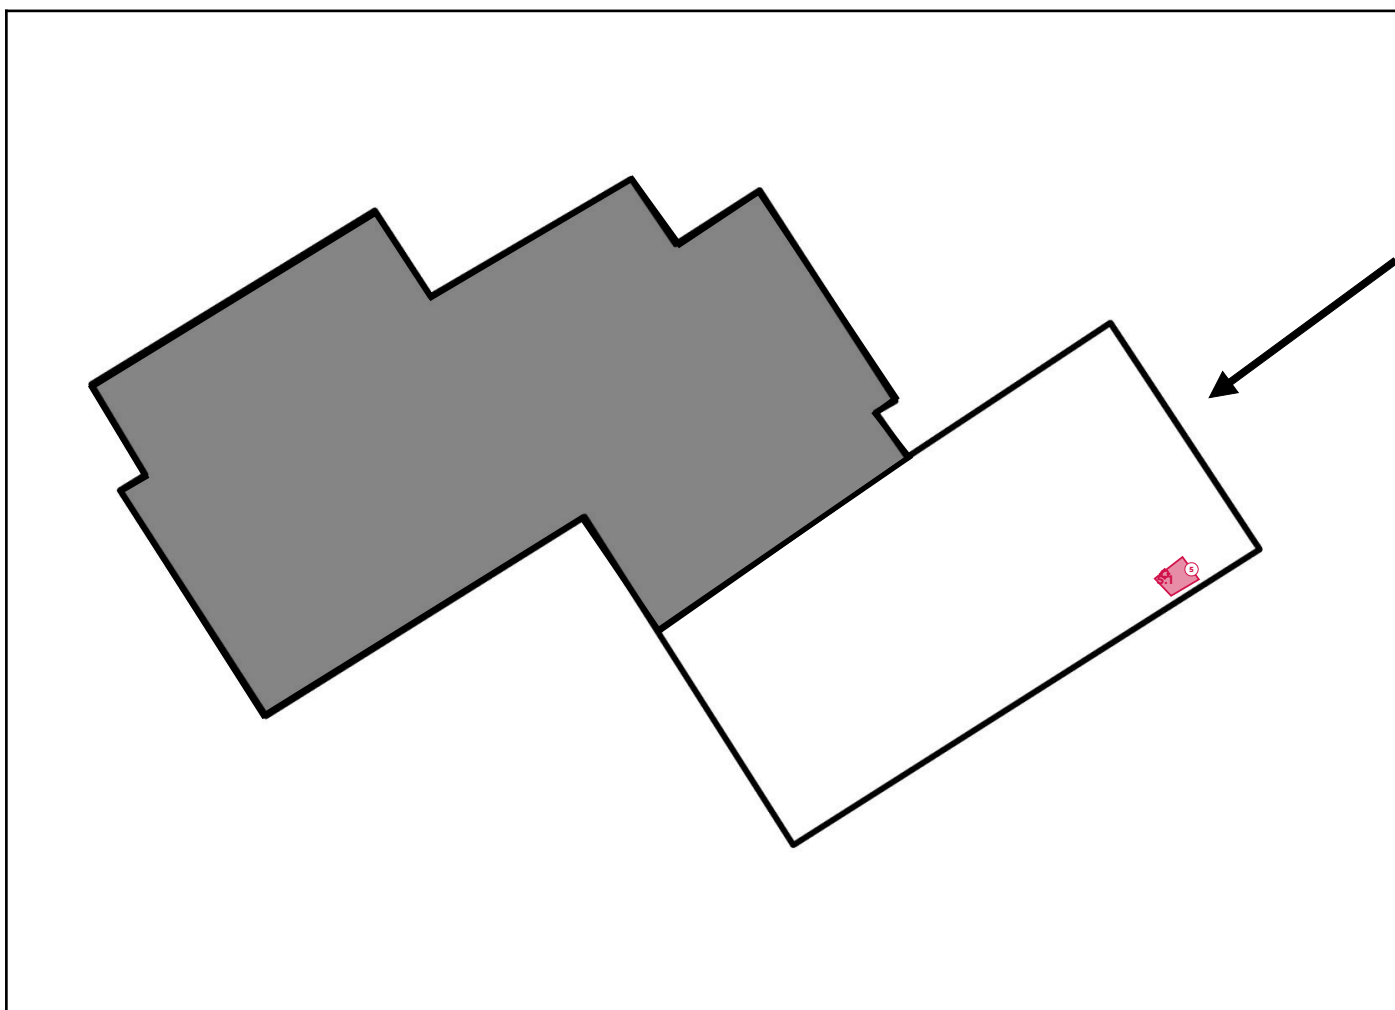
Plan 1.5: Gelijkvloers schrijnwerkerij

Beschrijving	Type	Actie
5. Textieldoek schrijnwerkerij	Asbestmateriaal	Dringend verwijderen
5.1 Code: 006	Puntmonster	-

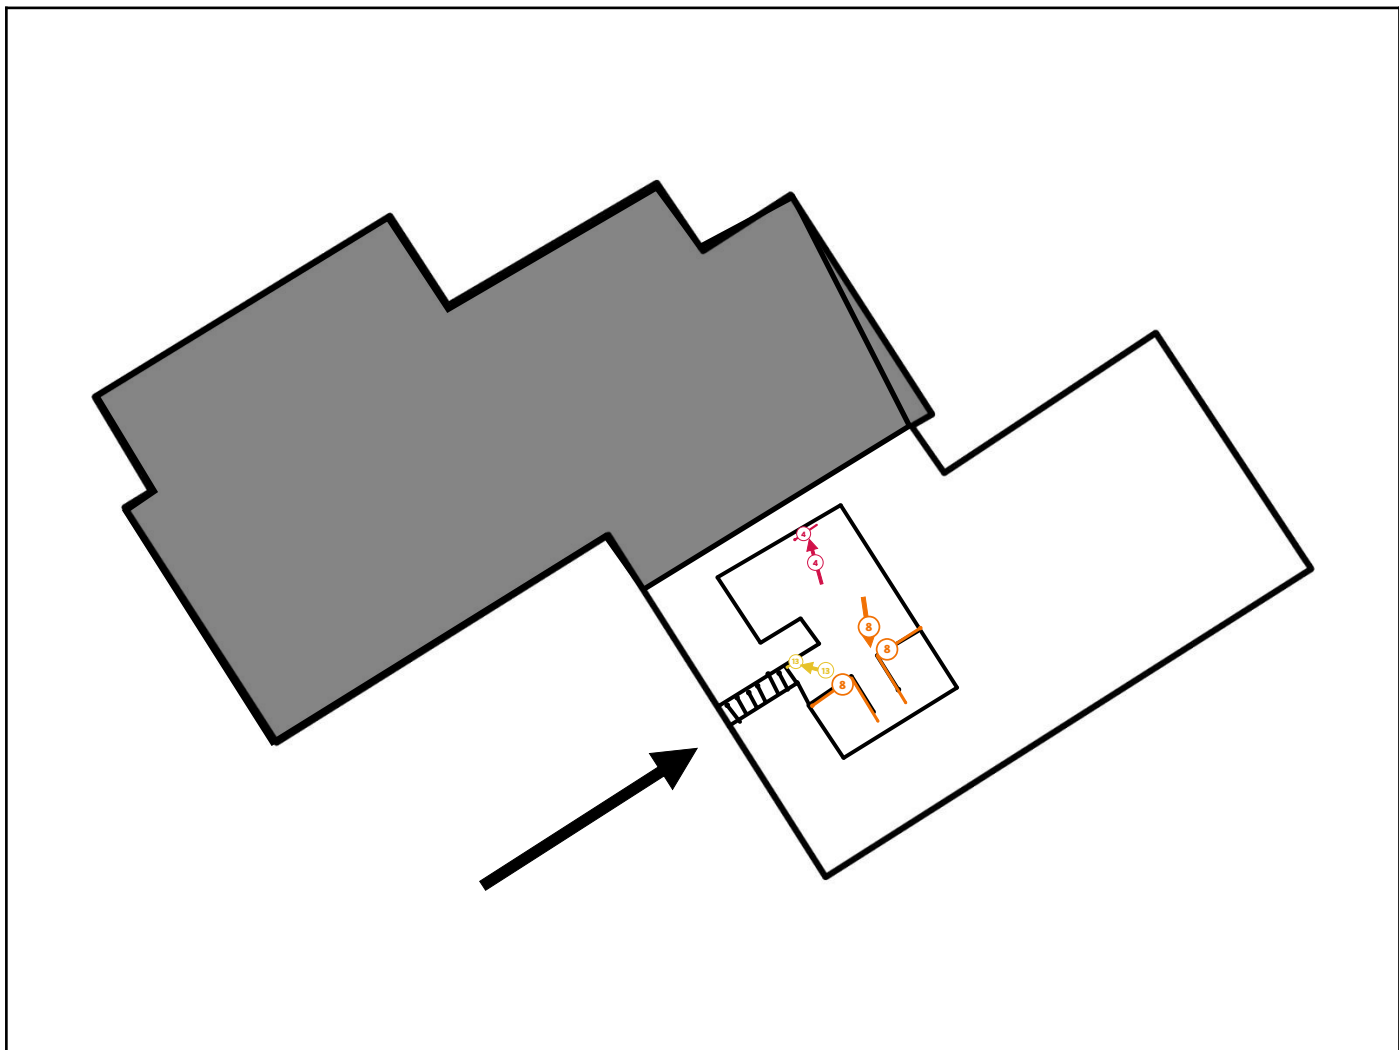
Plan 1.6: 1ste verdiep schuur en schrijnwerkerij

Beschrijving	Type	Actie
4. Textieldoek	Asbestmateriaal	Dringend verwijderen
8. Menuiserie platen	Asbestmateriaal	Verwijderen
13. Elektrisch materiaal	Asbestmateriaal	Zorgvuldig beheren

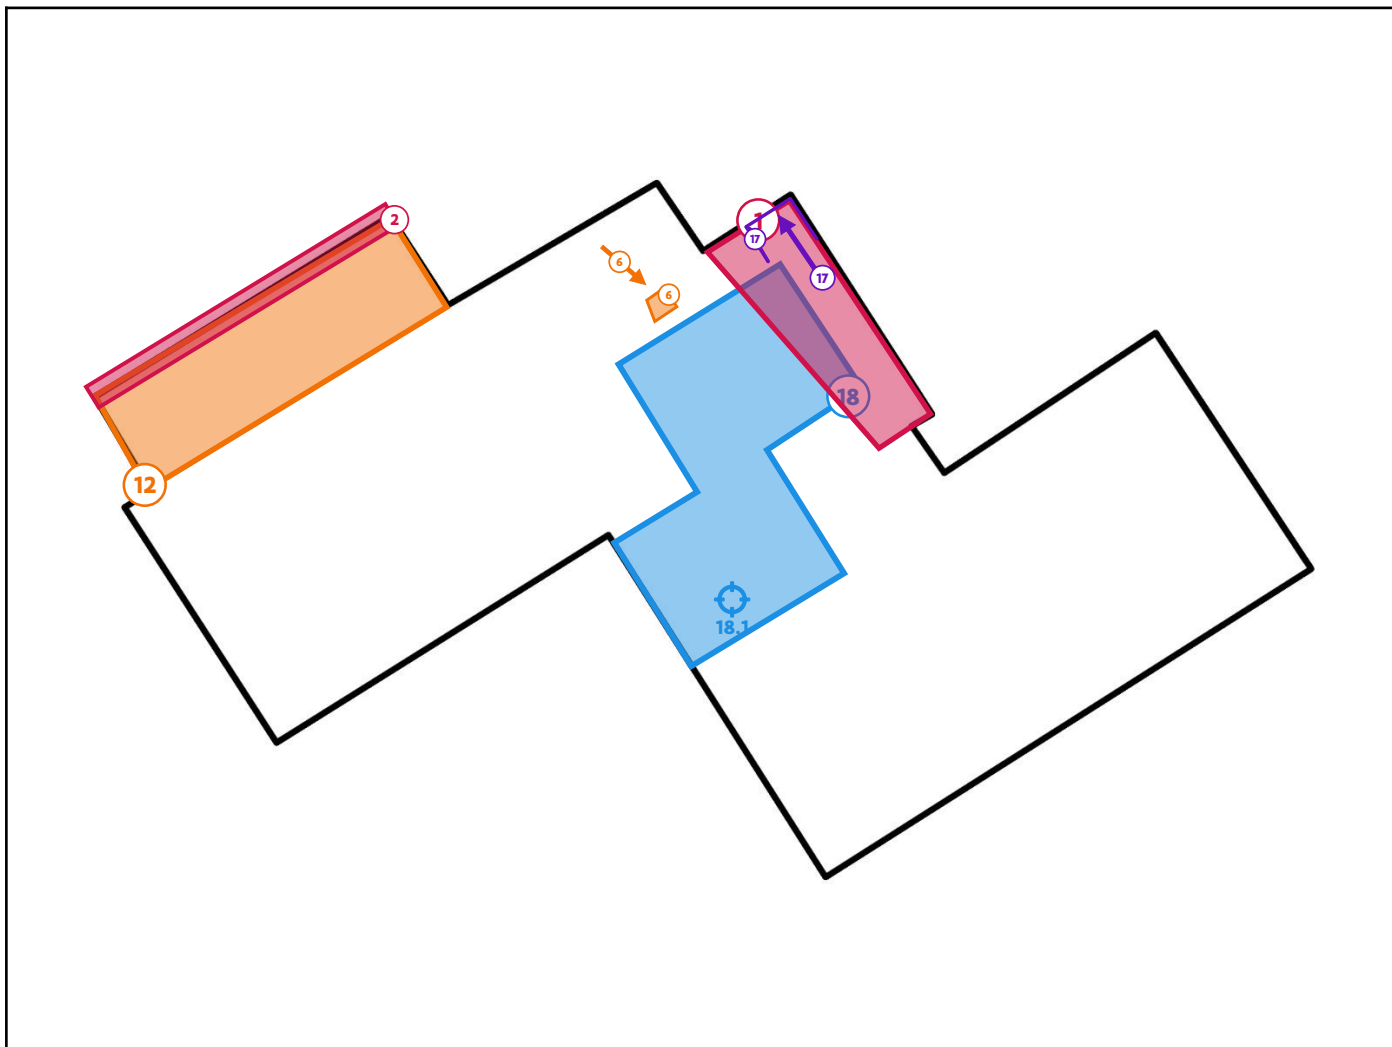
Plan 1.7: Bovenaanzicht

Beschrijving	Type	Actie
1. Golfplaten dak duivenkot	Asbestmateriaal	Dringend verwijderen
2. Slib in dakgoot	Asbestmateriaal	Dringend verwijderen
6. Schouwpijp	Asbestmateriaal	Verwijderen
12. Golfplaten dak keukens	Asbestmateriaal	Verwijderen
17. Lijm laag achter wandtegels	Advies	-
18. Roofing plat dak	Geen asbest	-
18.1 Code: 003	Puntmonster	-

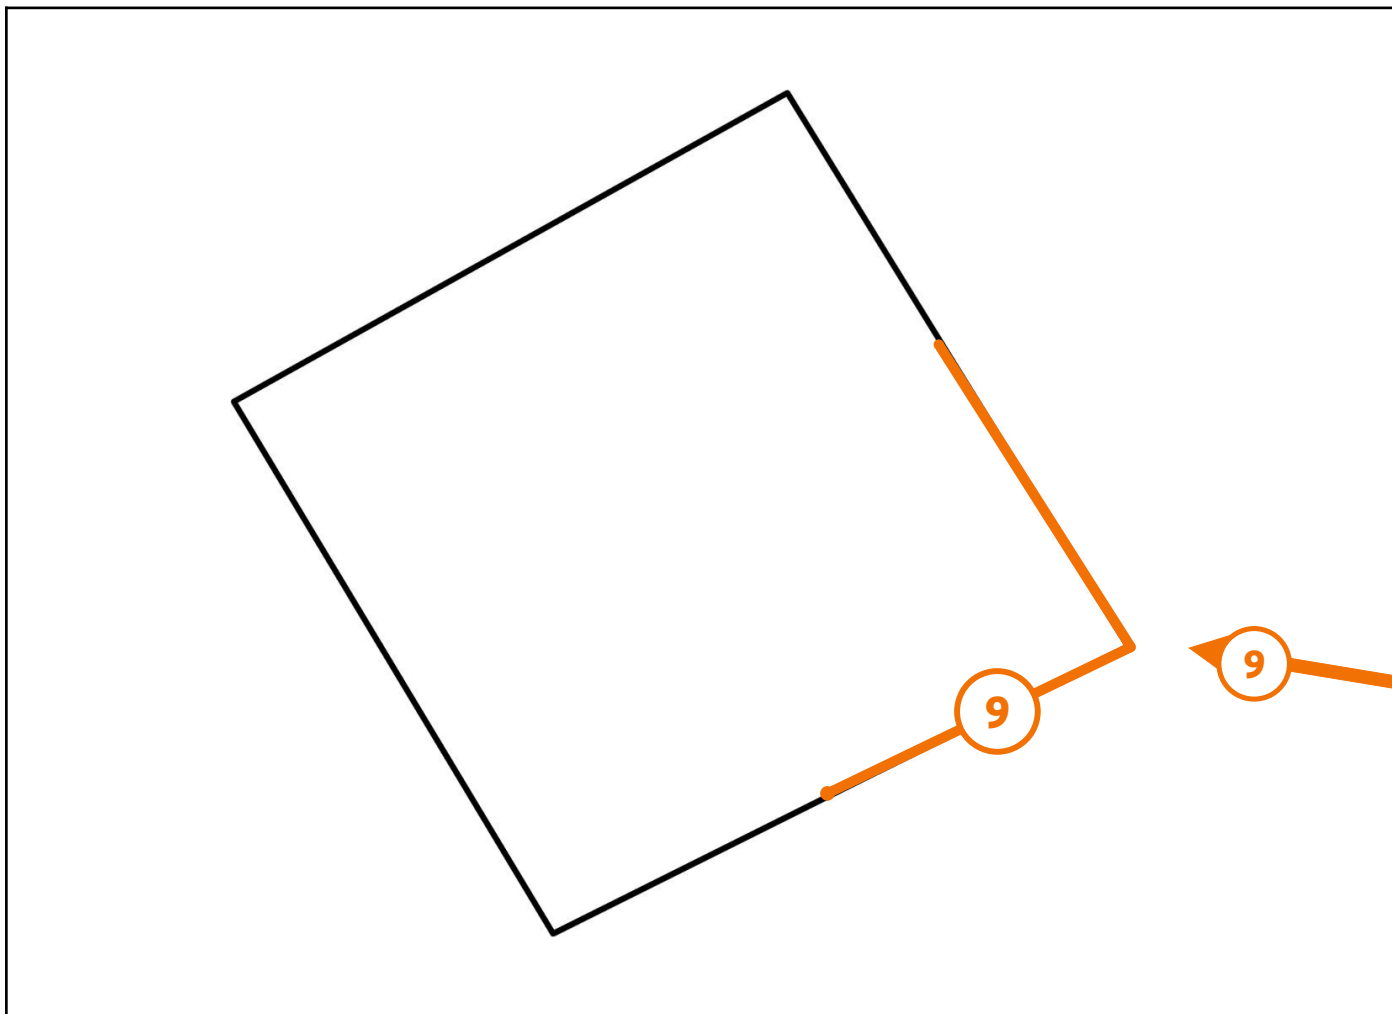
Plan 2.1: Bovenaanzicht

Beschrijving	Type	Actie
9. Cementplaten tuinhuis	Asbestmateriaal	Verwijderen

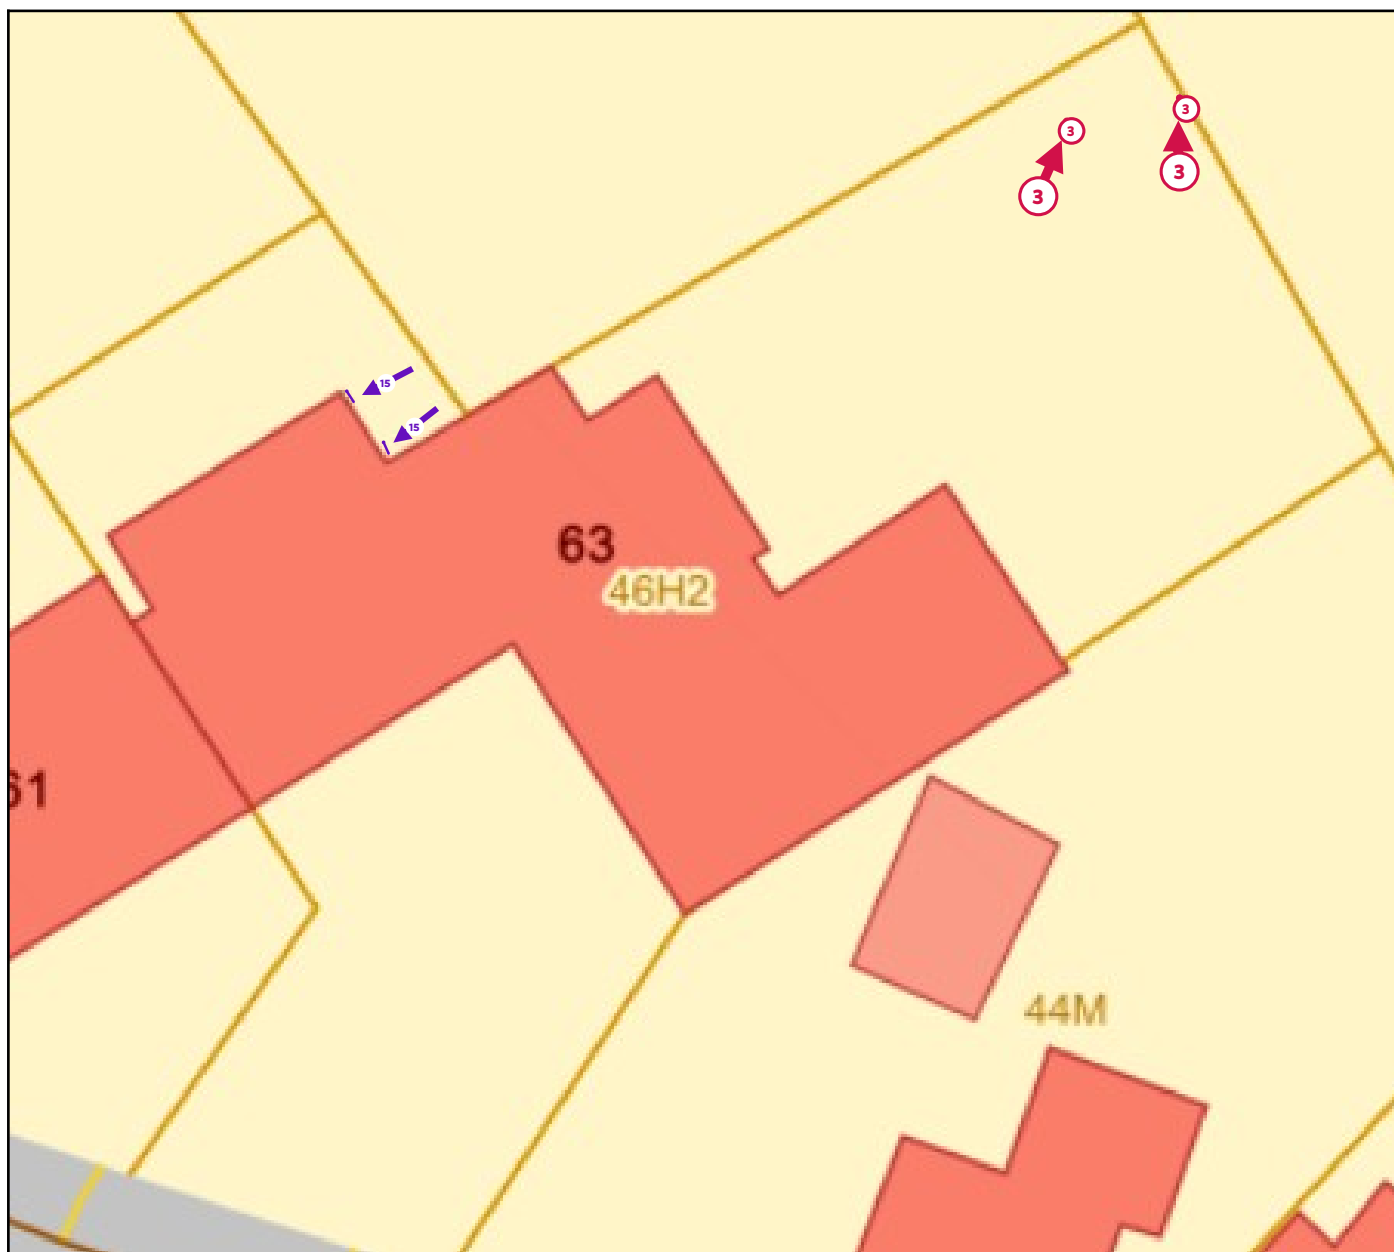
Plan 3.1: Vaststellingen buiten de constructies

Beschrijving	Type	Actie
3. Asbestleien	Asbestmateriaal	Dringend verwijderen
15. Bloembakken	Roerend goed	-
