Asbestinventarisatetest

Kasteelstraat 9, 1650 Beersel

Attestnummer : **20240611-000238.000**

Uitgegeven op : **11.06.2024**

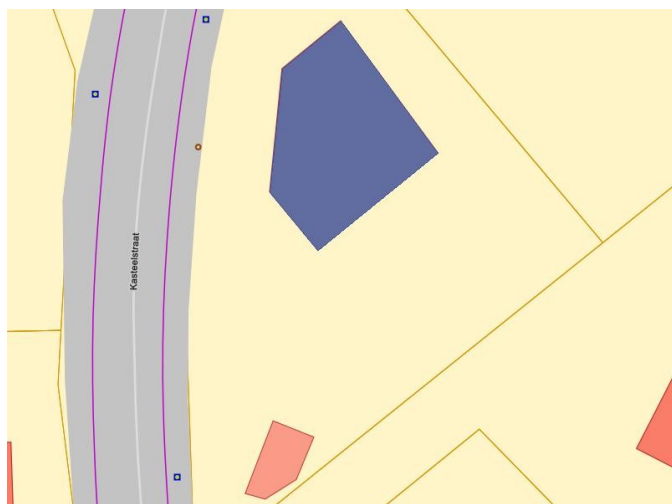
Zone 1: woning

- 0 Asbestmaterialen
- 0 Beperkingen
- 0 Uitsluitingen
- 0 Roerende goederen
- 0 Puin, steenslag, (water)bodem
- 3 Adviezen**
- 3 Geen asbest**

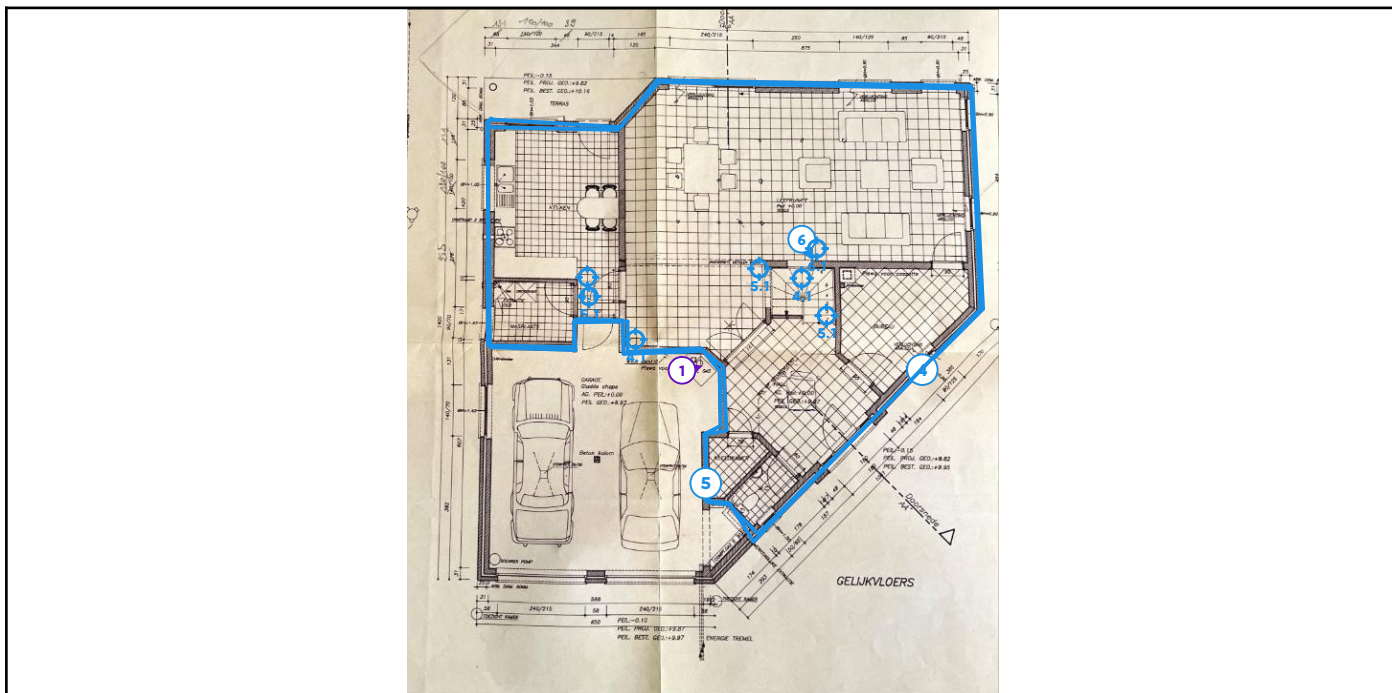
Plan 1.1: Plan gelijkvloers

Beschrijving	Type	Actie
1. Verwarmingsketel	Advies	-
4. Pleisterwerk muur	Geen asbest	-
4.1 Code: 001	Mengmonster	-
5. Pleisterwerk plafond	Geen asbest	-
5.1 Code: 002	Mengmonster	-
6. Kachelkoord	Geen asbest	-
6.1 Code: 003	Puntmonster	-

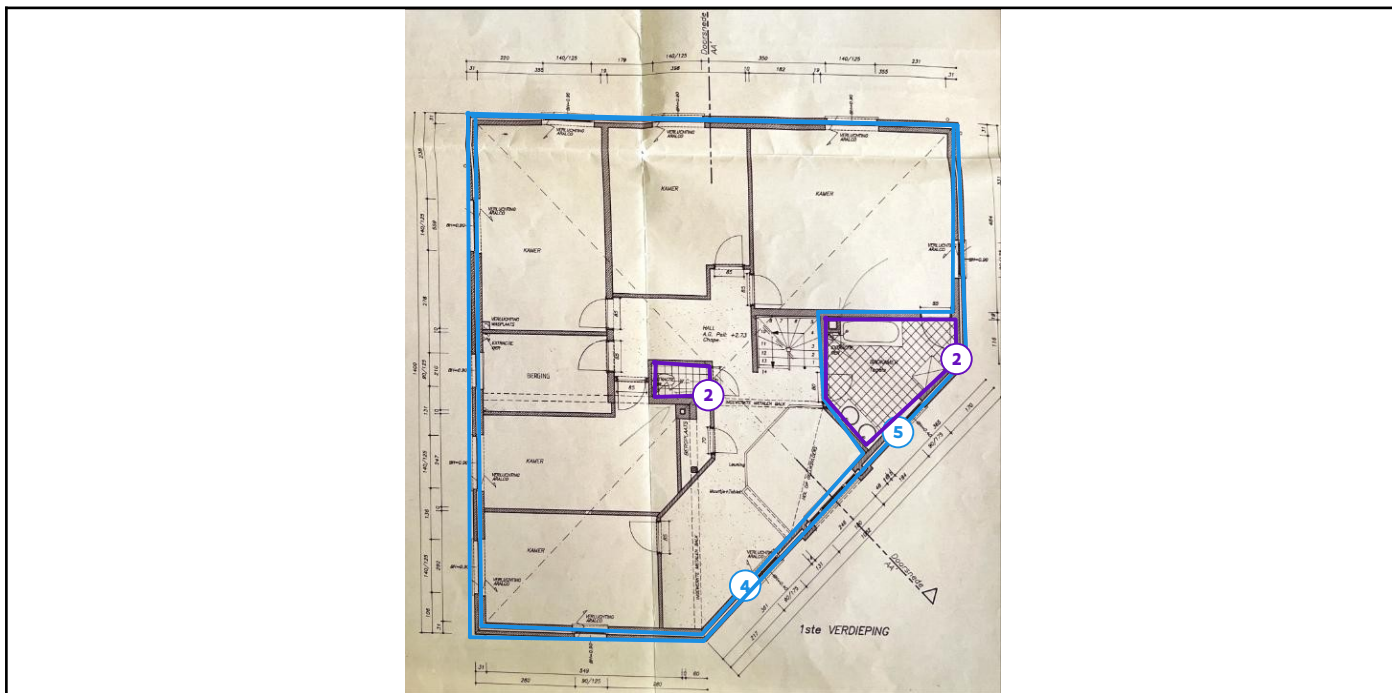
Plan 1.2: Plan verdieping

Beschrijving	Type	Actie
2. Tegellijn badkamers en wc	Advies	-
4. Pleisterwerk muur	Geen asbest	-
5. Pleisterwerk plafond	Geen asbest	-

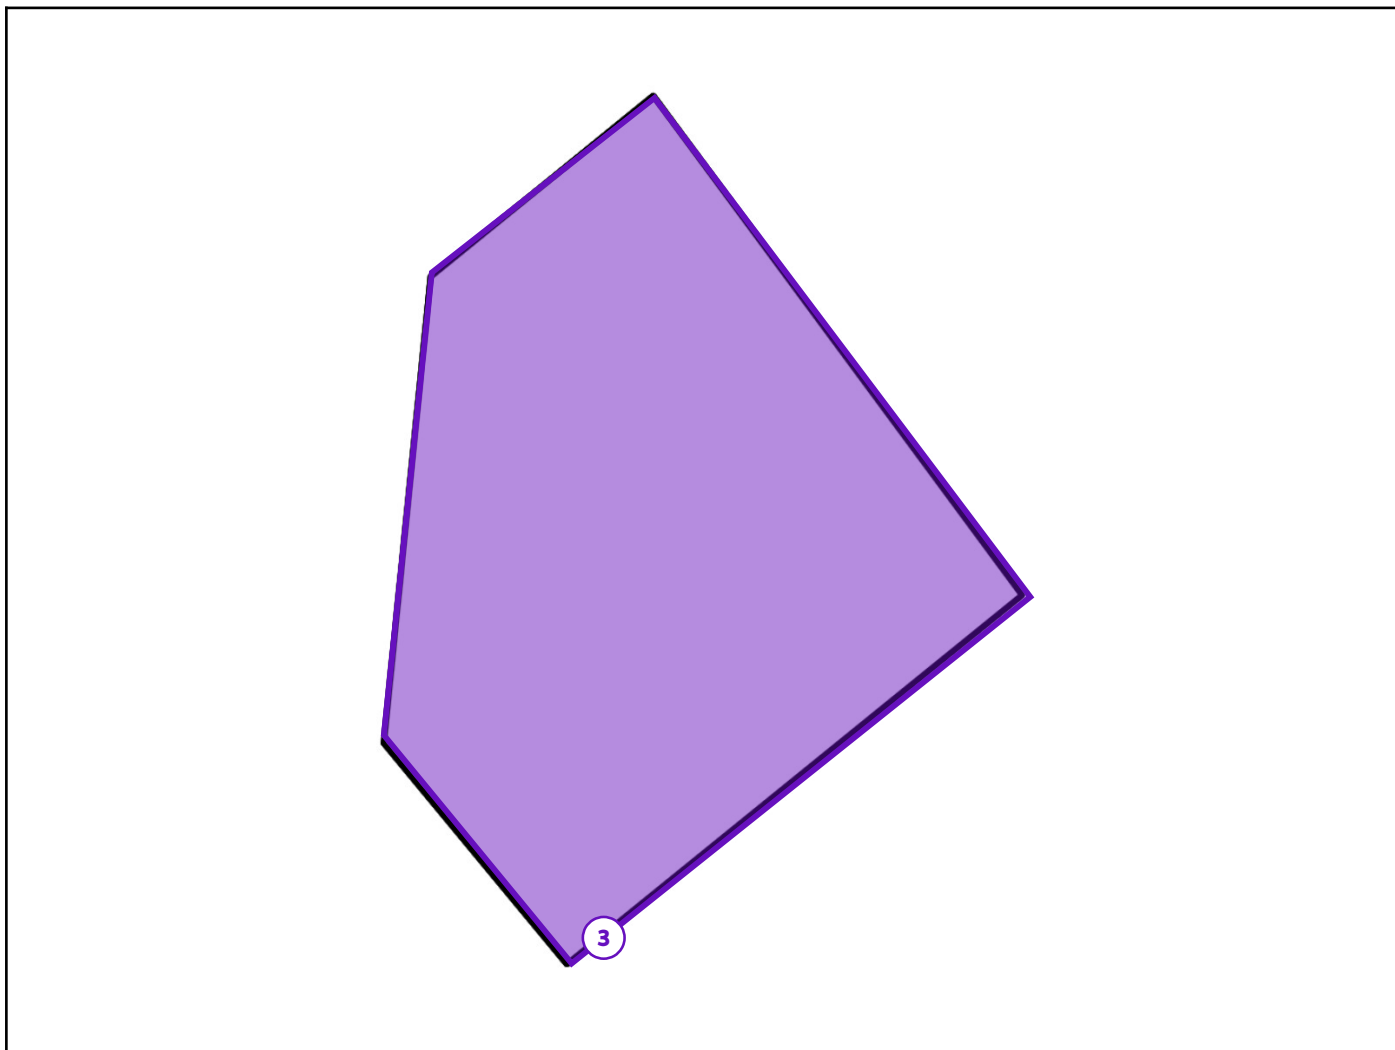
Plan 1.4: woning plan

Beschrijving	Type	Actie
3. Onderdak	Advies	-

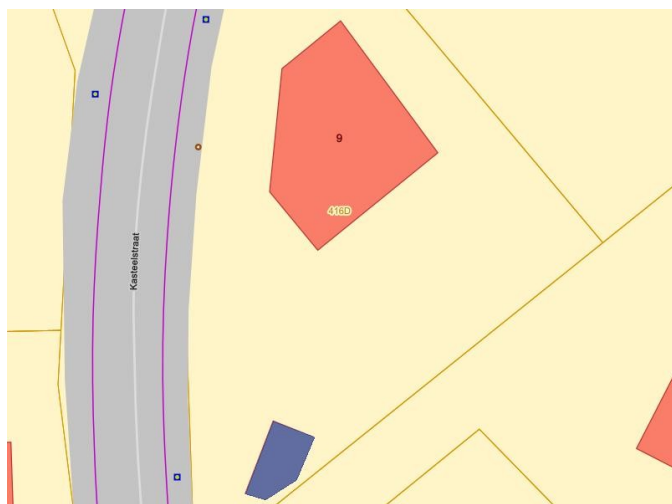
Zone 2: Tuinhuis

- 0 Asbestmaterialen
- 0 Beperkingen
- 0 Uitsluitingen
- 0 Roerende goederen
- 0 Puin, steenslag, (water)bodem
- 0 Adviezen
- 0 Geen asbest
